## 空側巡場檢查表回報與追蹤項目討論

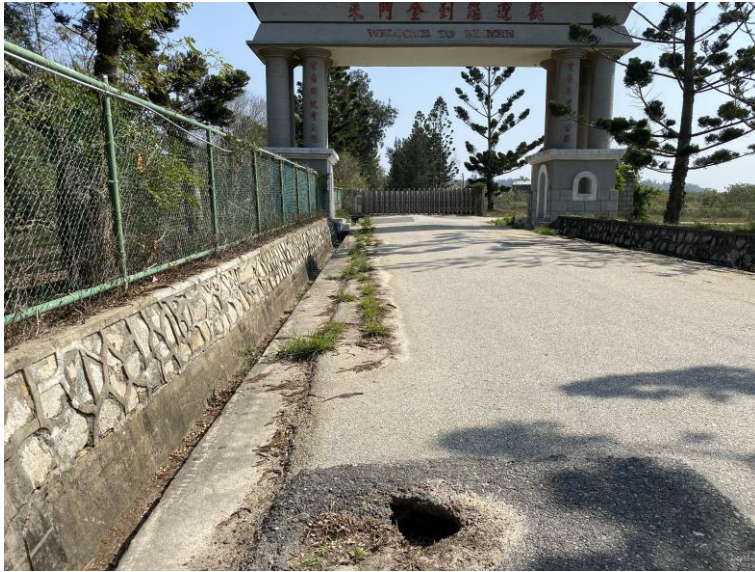
尚義大門環場道路 (改善前)圖-1、

| 項次 | 檢查項目 | 狀況說明與處理 | 回報與追蹤 | 備註 |
|---|---|---|---|---|
| KNH-2021-0019 | 尚義大門環場道路 | 場面席巡經尚義大門之道路發現有一約寬 40 公分,深度約 10 公分之凹陷(詳如附圖),該位置下方疑似已掏空,該下陷區域對往來之空側行駛車輛造成危害。 | 惠請業務組儘速辦理該區域道面改善。<br>5/31 業務組已改善完成 | 解除列管 |

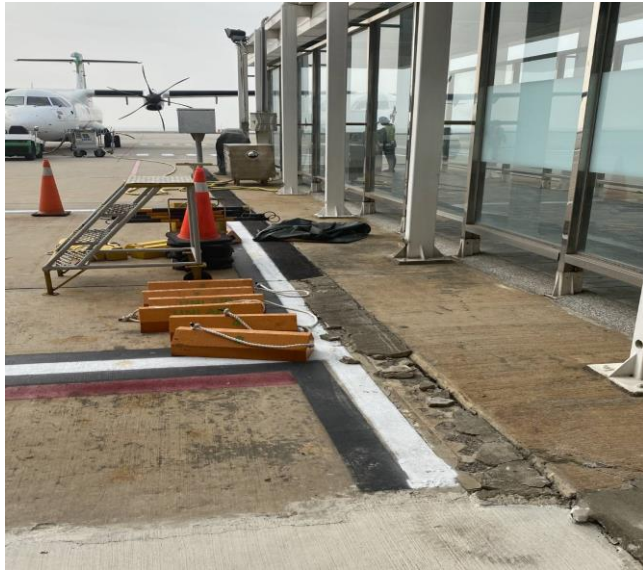
3 號-6 號停機坪登機廊道與停機坪 PC 鋪面交界處(改善前)圖-1

| 項次 | 檢查項目 | 狀況說明與處理 | 回報與追蹤 | 備註 |
|---|---|---|---|---|
| KNH-2021-0020 | 3 號-6 號停機坪登機廊道與停機坪 PC 鋪面交界處 | 安全危害通報:本站 3 號至 6 號停機坪登機廊道與停機坪 PC 鋪面之銜接區域，部分水泥因長期風化變質已脫落成為零散之石塊，有造成停機坪 FOD 潛在風險之危害。 | 惠請業務組儘速辦理該區域道面改善。<br><b>5/31 業務組已改善完成</b> | <b>解除列管</b> |

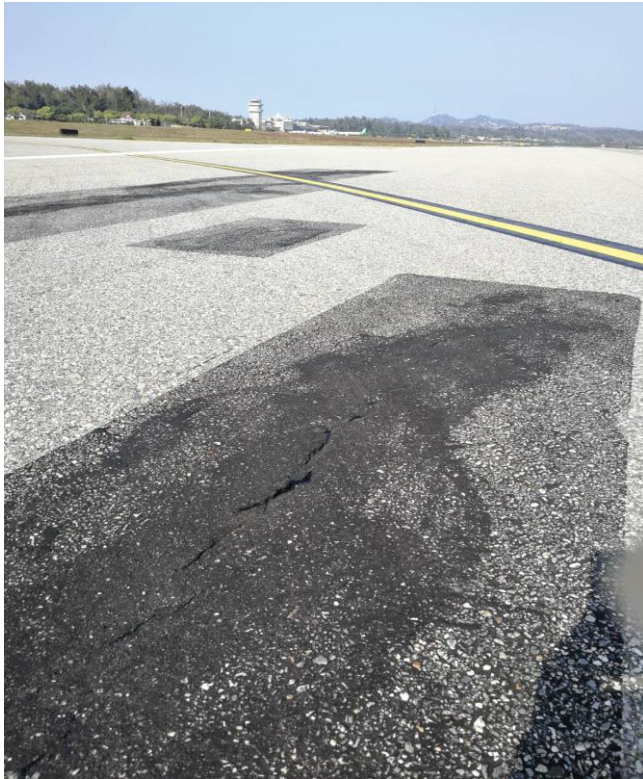
跑道鋪面(與 C 滑行道交界處) (改善前)圖-1

| 項次 | 檢查項目 | 狀況說明與處理 | 回報與追蹤 | 備註 |
|---|---|---|---|---|
| KNH-2021-0003 | 跑道鋪面(與 C 滑行道交界處) | 場面席巡場發現跑道近 C 滑行道道面修補處裂痕老化龜裂(現場情形詳見附圖),該鋪面區域應盡速修補,避免日後持續龜裂擴大。 | 惠請業務組儘速辦理該區域道面改善。<br><b>6/30 業務組已改善完成</b> | <b>解除列管</b> |
