## 空側巡場檢查表回報與追蹤項目討論

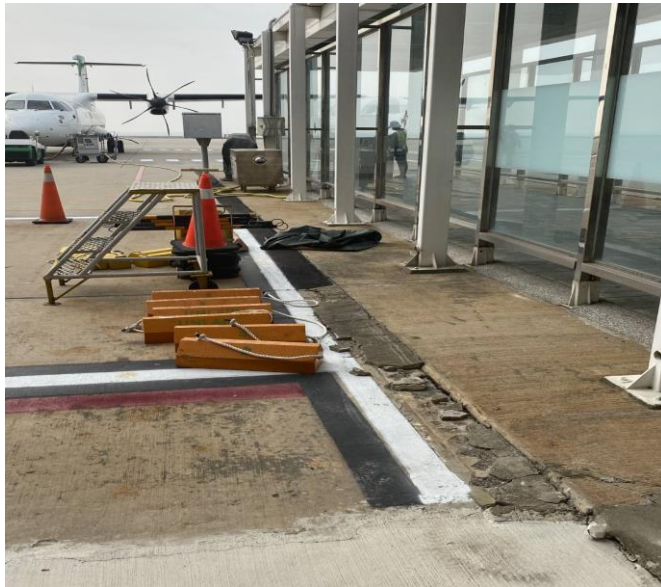
3 號-6 號停機坪登機廊道與停機坪 PC 鋪面交界處(改善前)圖-1、

| 項次 | 檢查項目 | 狀況說明與處理 | 回報與追蹤 | 備註 |
|---|---|---|---|---|
| KNH-2021-0020 | 3 號-6 號停機坪登機廊道與停機坪 PC 鋪面交界處 | 安全危害通報:本站 3 號至 6 號停機坪登機廊道與停機坪 PC 鋪面之銜接區域，部分水泥因長期風化變質已脫落成為零散之石塊，有造成停機坪 FOD 潛在風險之危害。 | 惠請業務組儘速辦理該區域道面改善。 | 持續列管 |

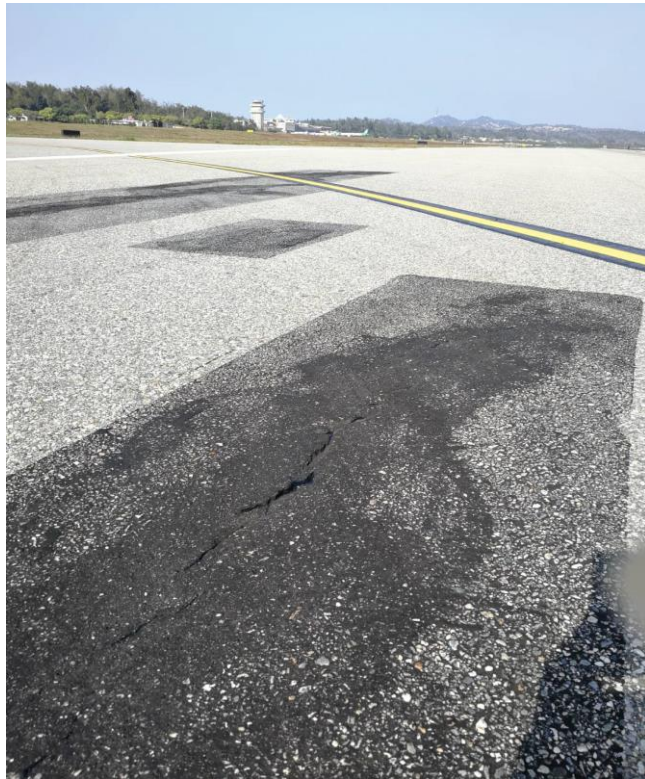
跑道鋪面(與 C 滑行道交界處) (改善前)圖-1

| 項次 | 檢查項目 | 狀況說明與處理 | 回報與追蹤 | 備註 |
|---|---|---|---|---|
| KNH-2021-0003 | 跑道鋪面(與 C 滑行道交界處) | 場面席巡場發現跑道近 C 滑行道道面修補處裂痕老化龜裂(現場情形詳見附圖),該鋪面區域應盡速修補,避免日後持續龜裂擴大。 | 惠請業務組儘速辦理該區域道面改善。 | 持續列管 |
