空側巡場檢查表回報與追蹤項目討論

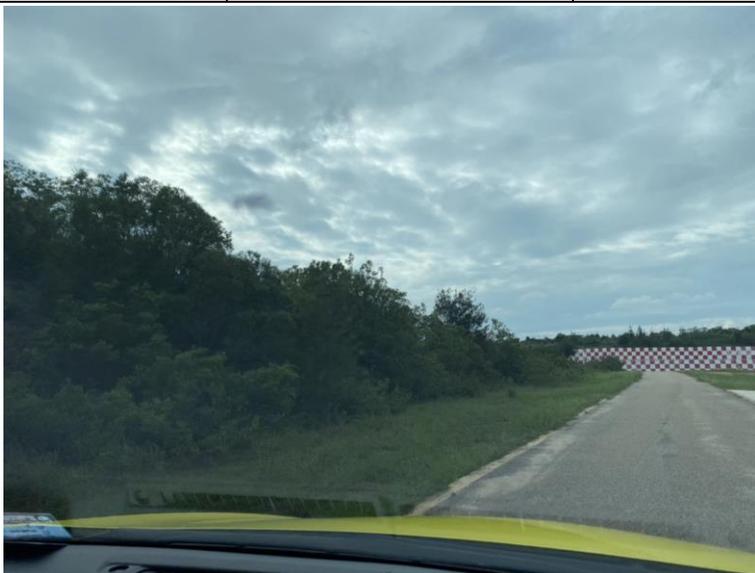
項次	檢查項目	狀況說明與處理	回報與追蹤	備註
空側巡場紀錄 回報	后湖區域 06 跑道降落面。	后湖區域 06 跑道降落面樹林過茂，為避免日後樹木生長高度危害降落航機飛安，先行整地移除該區林地。	惠請業務組儘速辦理該區域道面改善。 6/30 業務組已改善完成	解除列管

后湖區域 06 跑道降落面樹林過茂移除(改善前)圖-1、

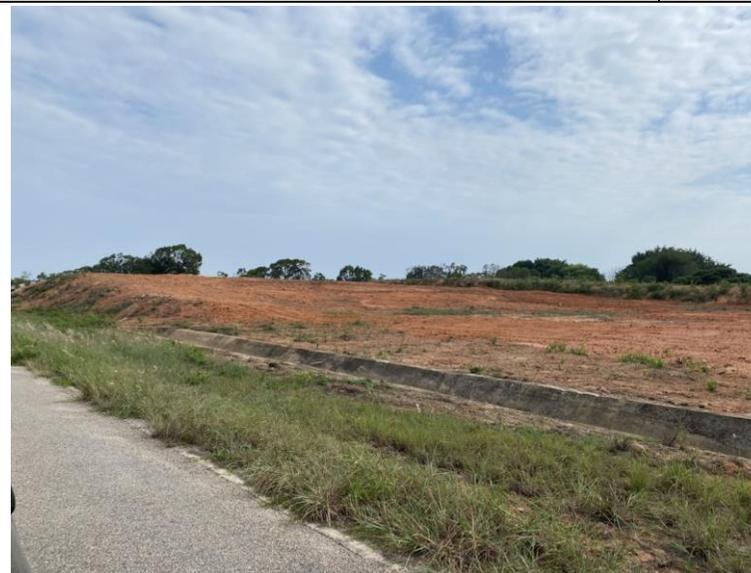
后湖區域 06 跑道降落面樹林過茂移除(改善後)圖-2、

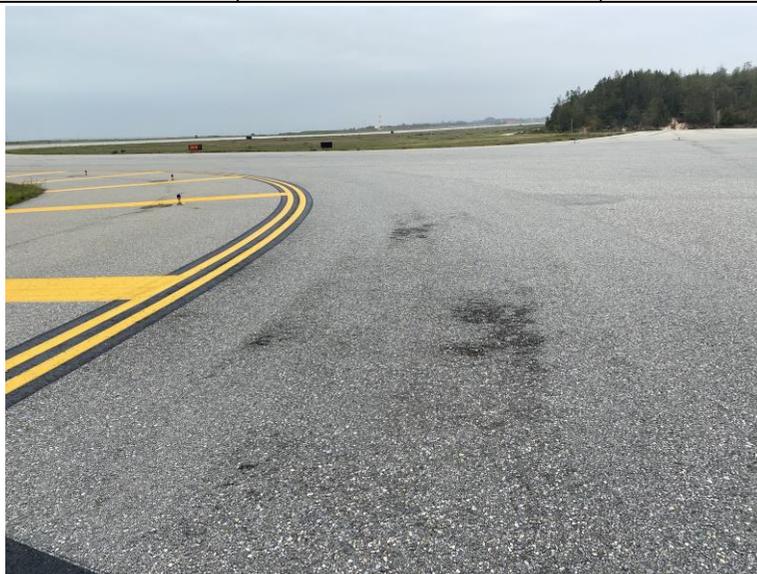
項次	檢查項目	狀況說明與處理	回報與追蹤	備註
空側巡場紀錄回報	D滑行道與N滑行道交界處道面狀況	場面席巡場發現D滑行道與N滑行道交界處道面部份裂痕老化龜裂(現場情形詳見附圖)，該鋪面區域應盡速修補，避免日後持續龜裂擴大。	惠請業務組儘速辦理該區域道面改善。 5/31 業務組已改善完成	解除列管

D滑行道與N滑行道交界處(改善前)圖-1

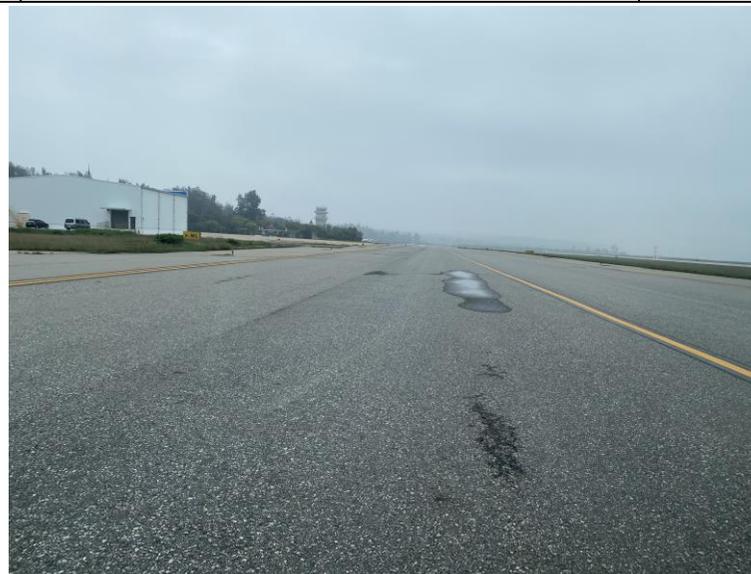
D滑行道與N滑行道交界處(改善前)圖-2

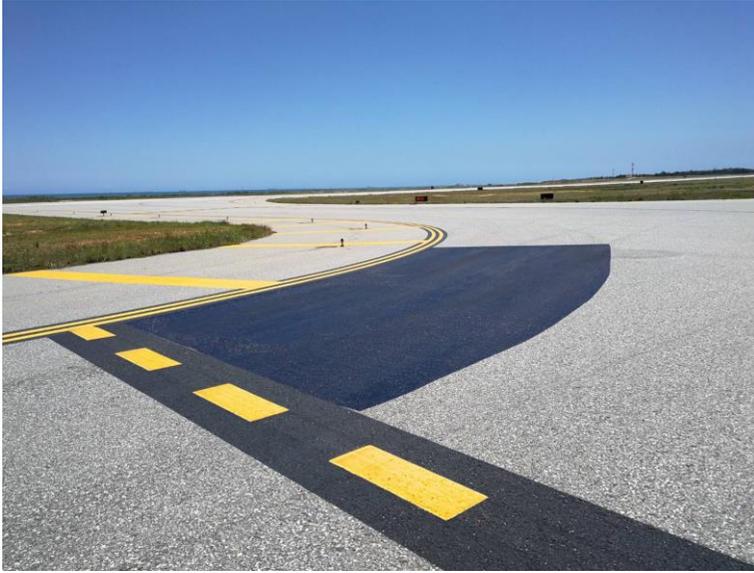
D 滑行道與 N 滑行道交界處(改善後)圖-3

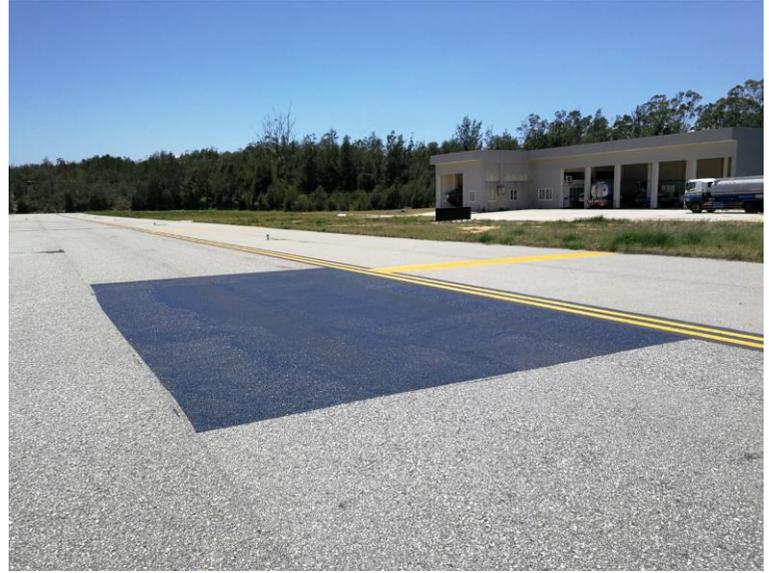
D 滑行道與 N 滑行道交界處(改善後)圖-4

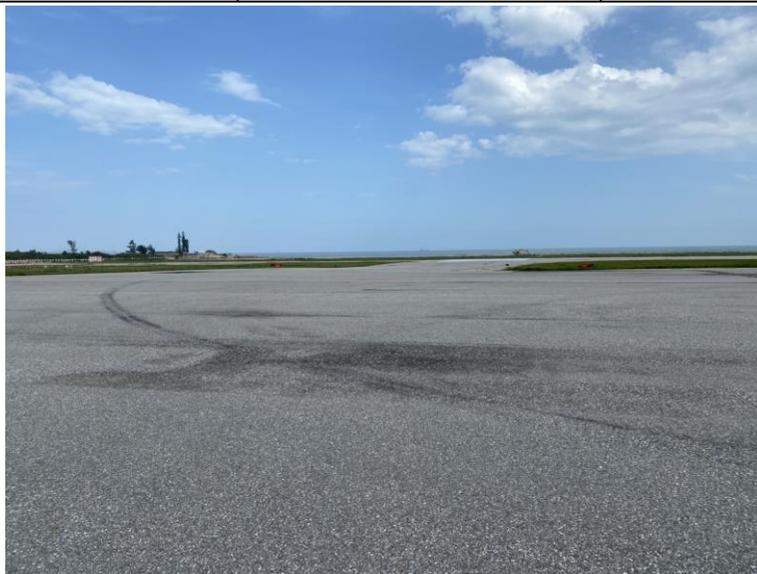
項次	檢查項目	狀況說明與處理	回報與追蹤	備註
空側巡場紀錄回 報	A滑行道與N滑行道交界處道面狀況	場面席巡場發現A滑行道與N滑行道交界處道面部份裂痕老化龜裂(現場情形詳見附圖)，該鋪面區域應盡速修補，避免日後持續龜裂擴大。	5/31 空側開口契約廠商雖已將龜裂表面大致處理修復，但部分龜裂鋪面因凹陷深度較深，需假多次塗覆捕材待乾始可完工，預計於7月16日完工。 7月20日完工改善完畢。	解除列管

A滑行道與N滑行道交界處道面 (改善前)圖-1

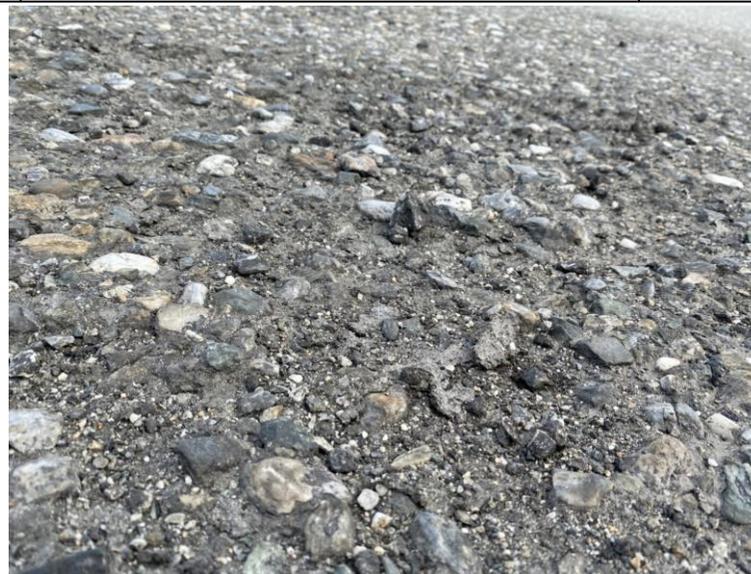
A滑行道與N滑行道交界處道面 (改善前)圖-2

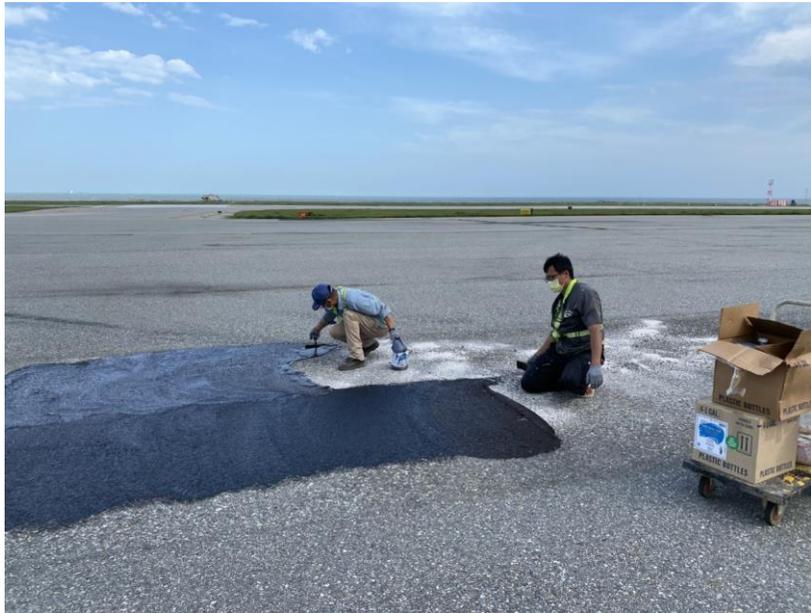
A 滑行道與 N 滑行道交界處道面(改善後)圖-3

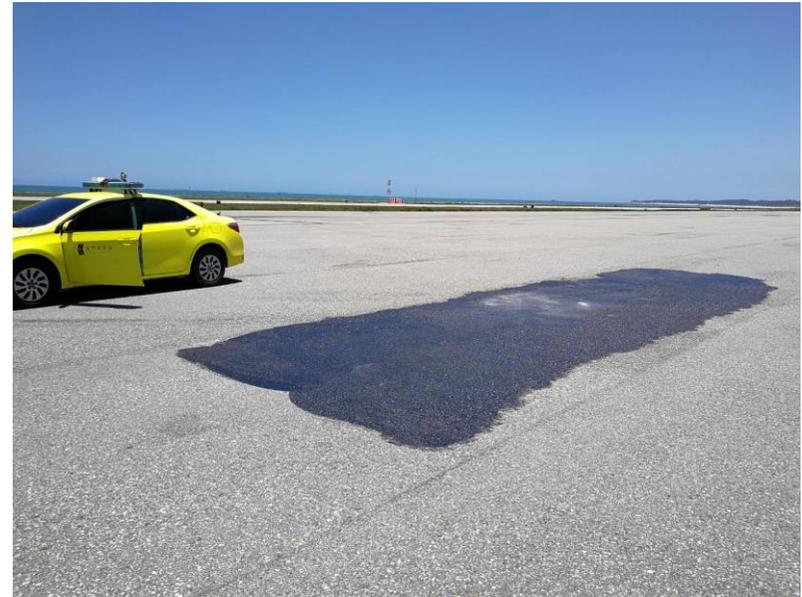
A 滑行道與 N 滑行道交界處道面(改善後)圖-4

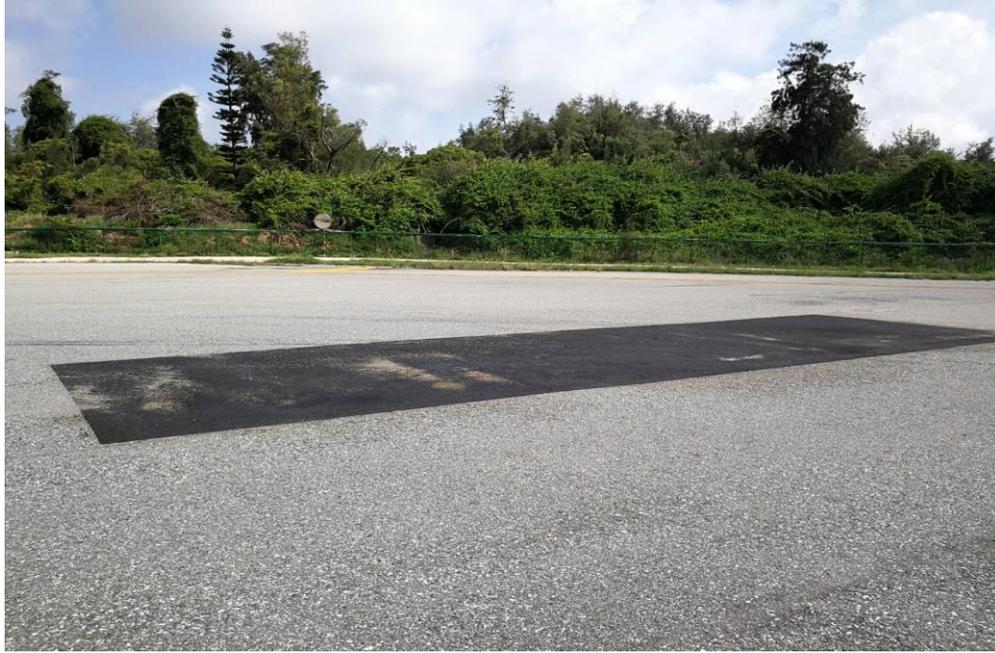
A 滑行道與 N 滑行道交界處道面(改善後)圖-5
