## 空側巡場檢查表回報與追蹤項目討論

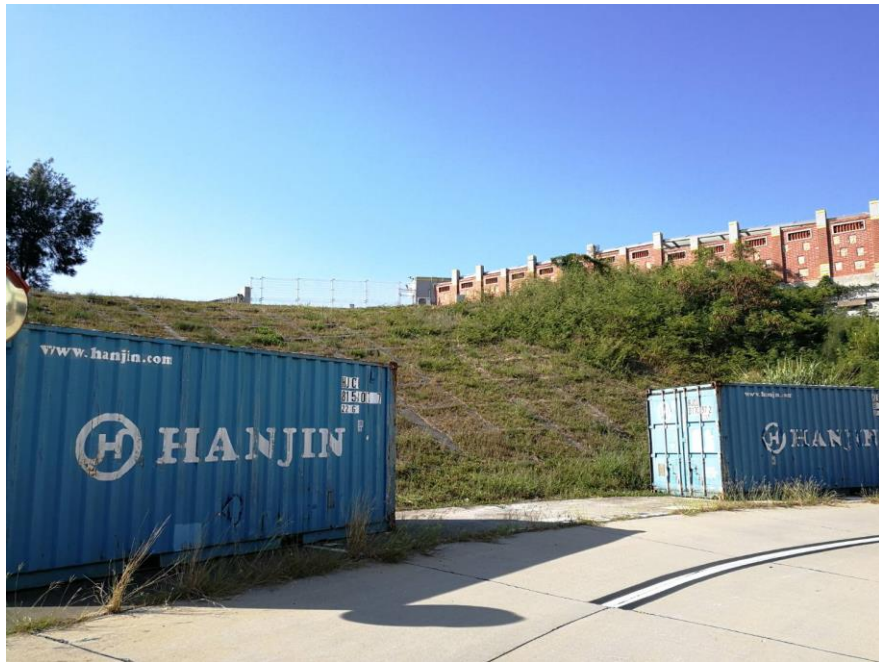
| 項次 | 檢查項目 | 狀況說明與處理 | 回報與追蹤 | 備註 |
|---|---|---|---|---|
| 空側巡場紀錄<br>回報 | 2 號管制門旁樹叢過茂<br>建議檢修 | 目前已建請業務組工務協調本站割草契約廠商-旺展處理該區樹叢。 | 業務組工務線持續協調本站割草契約廠商-旺展處理 | 持續列管 |

2 號管制門旁樹叢過茂建議檢修(改善前)圖-1、

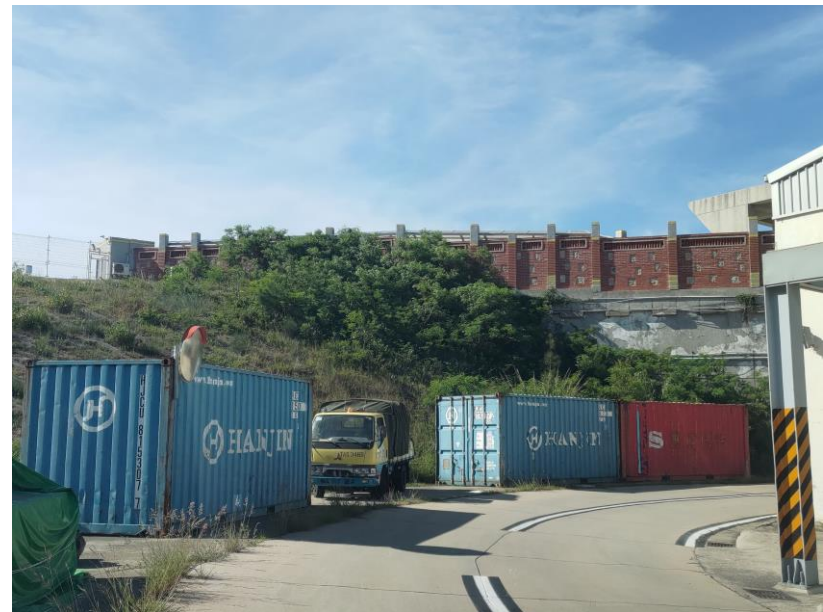
2 號管制門旁樹叢過茂建議檢修(改善前)圖-2、

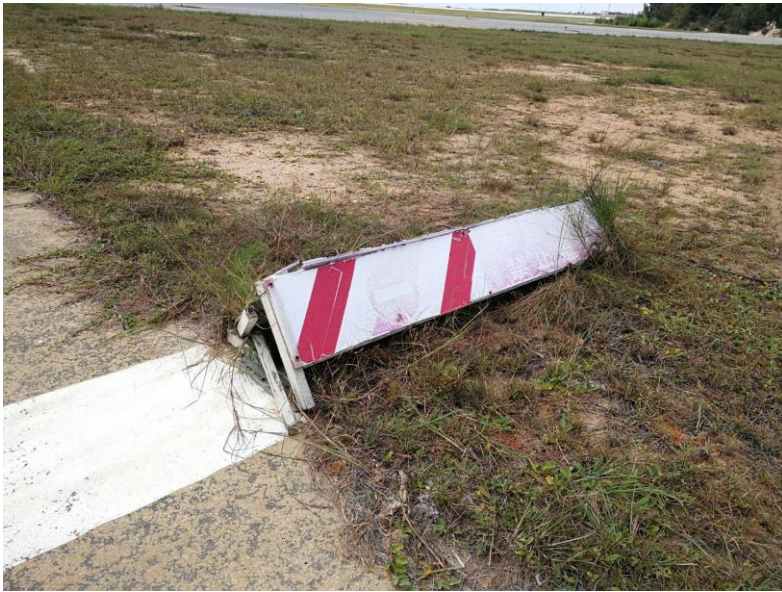
| 項次 | 檢查項目 | 狀況說明與處理 | 回報與追蹤 | 備註 |
|---|---|---|---|---|
| 空側巡場紀錄回報 | 新待命點飛航管制區-警告指示牌毀損故障 | 目前已建請業務組工務協調本站開口契約廠商原樣重新製作依指示牌，並安裝於現地。 | 本站開口契約廠商-盈源營造已開始製作新指示牌。預計 10 月 31 日可完工安裝。 | 持續列管 |

新待命點飛航管制區-警告指示牌毀損故障(改善前)圖-1

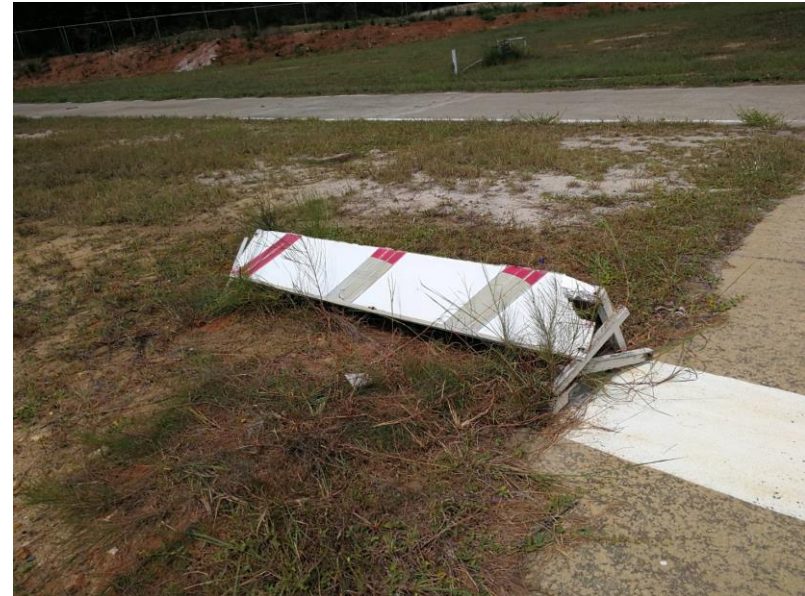
新待命點飛航管制區-警告指示牌毀損故障(改善前)圖-2

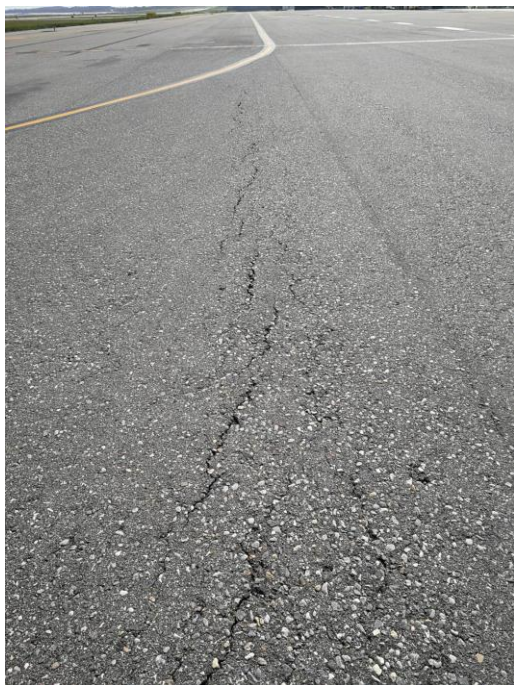
| 項次 | 檢查項目 | 狀況說明與處理 | 回報與追蹤 | 備註 |
|---|---|---|---|---|
| 空側巡場紀錄回報 | A 滑行道與 N 滑行道交界處道面狀況 | 場面席巡場發現 A 滑行道與 N 滑行道交界處道面部份裂痕老化龜裂(現場情形詳見附圖),該鋪面區域應盡速修補,避免日後持續龜裂擴大。 | 9月1日空側開口契約廠商已將龜裂表面大致處理修復,但部分龜裂鋪面因凹陷深度較深,需假多次塗覆捕材待乾始可完工,該區域其他裂縫較淺者已先行修補完成,全面修補預計於10月1日完工。<br><span style="color: red;">本案空側開口契約廠商已於10月5日完成修補工程</span> | <span style="color: red;">解除列管</span> |

A 滑行道與 N 滑行道交界處道面 (改善前)圖-1

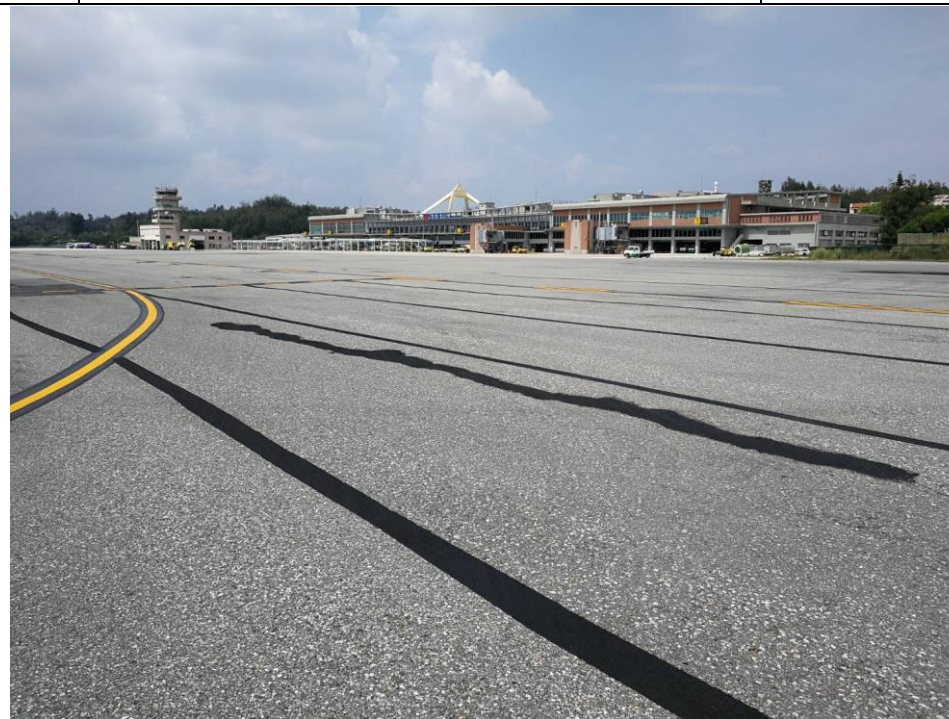
A 滑行道與 N 滑行道交界處道面 (改善後)圖-2(9月1日)

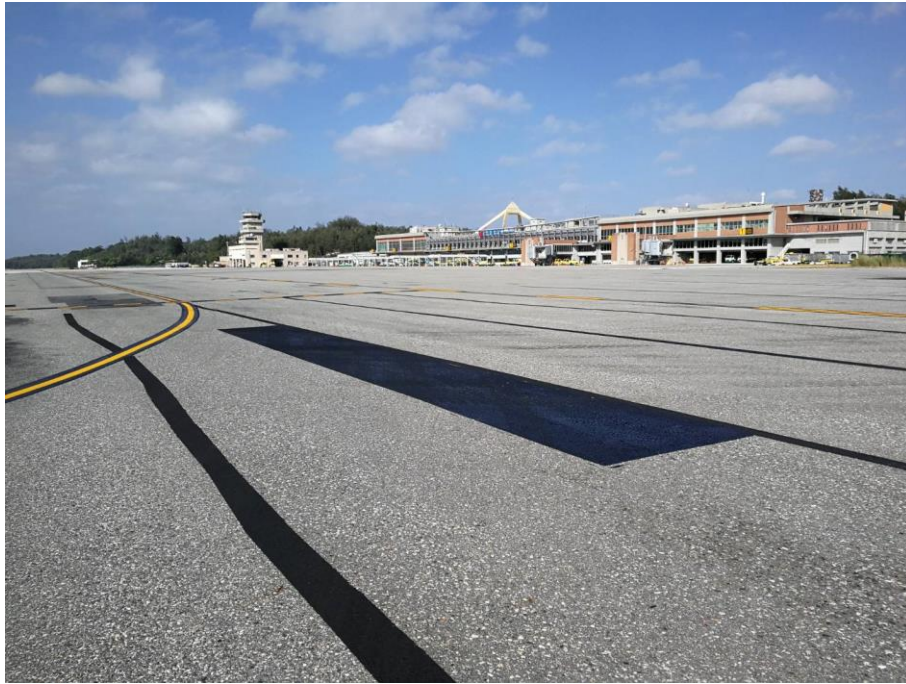
A 滑行道與 N 滑行道交界處道面(改善後)圖-3(10 月 5 日)

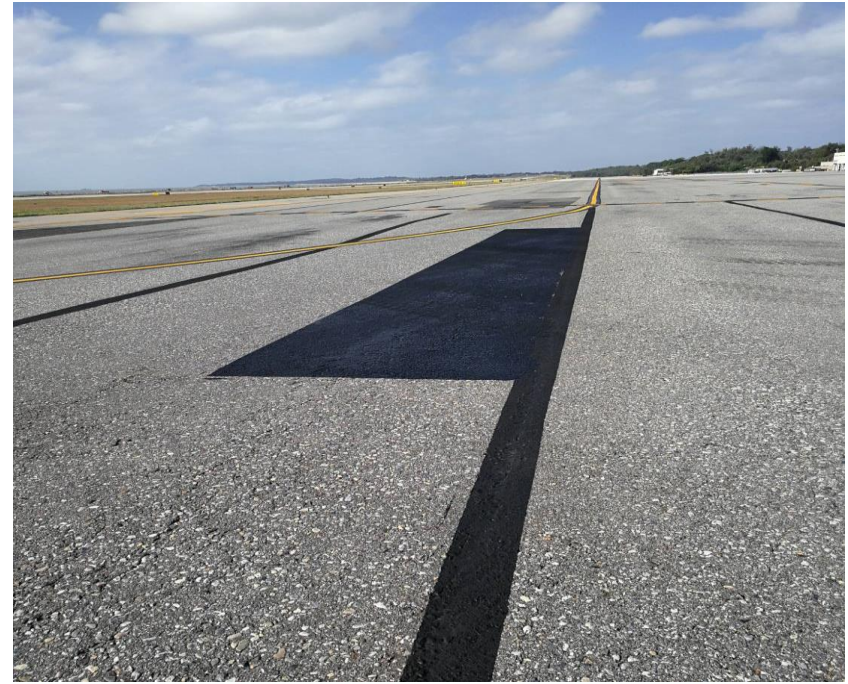
A 滑行道與 N 滑行道交界處道面(改善後)圖-4(10 月 5 日)

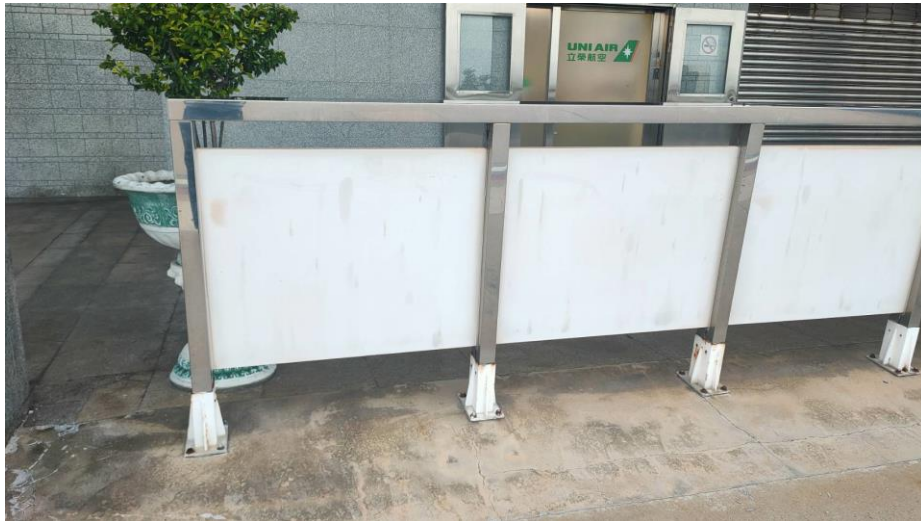
| 項次 | 檢查項目 | 狀況說明與處理 | 回報與追蹤 | 備註 |
|---|---|---|---|---|
| 空側巡場紀錄<br>回報 | 地勤人員通報:本站風雨走廊部分地磚嚴重破損，地磚上方之護欄有可能因此連帶倒塌。 | 航務組場面席現場勘查後，該風雨走廊護欄及附近地磚水泥應及早修繕，避免倒塌後傷及旅客，通知業務組航廈建物負責人處理。 | 9月23日業務組洪副工程司英智協航務組場面席及承攬該護欄修繕廠商-正暘工程完成工程驗收。 | 解除列管 |

風雨走廊護欄及附近地磚水泥損毀 (改善前)圖-1

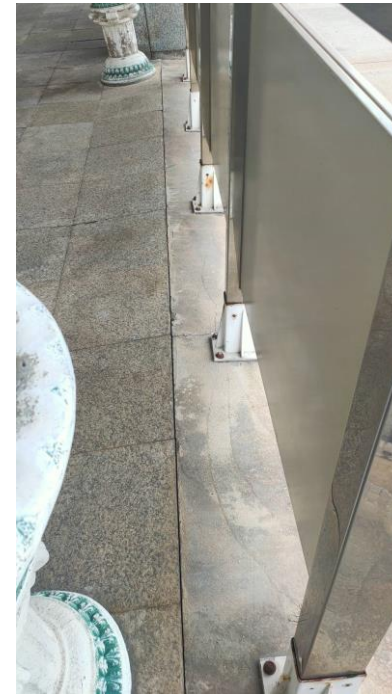
風雨走廊護欄及附近地磚水泥損毀(改善前)圖-2

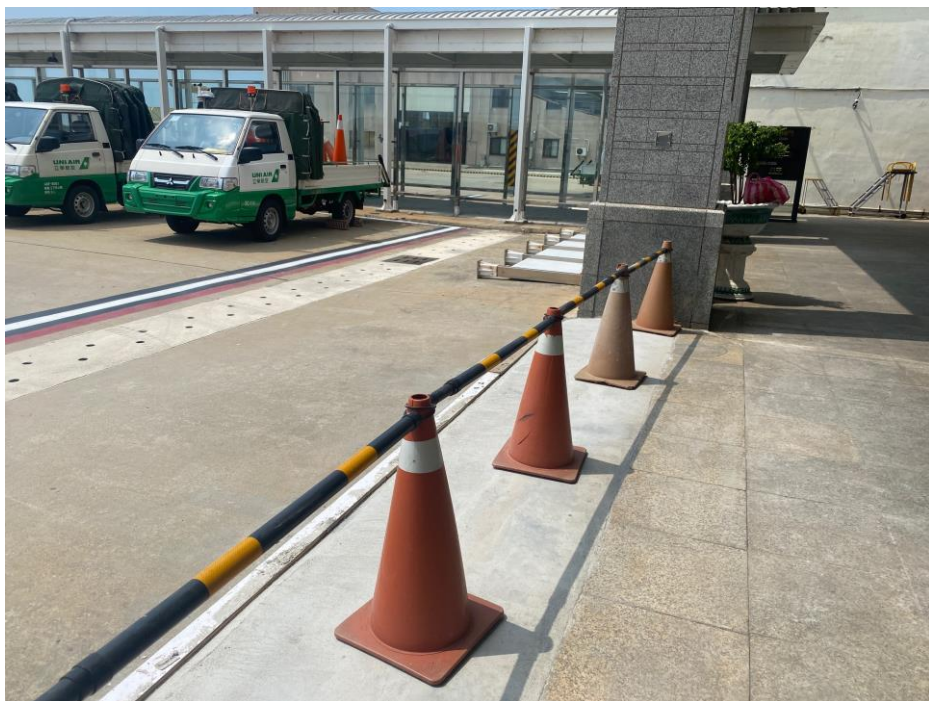
風雨走廊護欄及附近地磚水泥損毀(改善前)圖-3

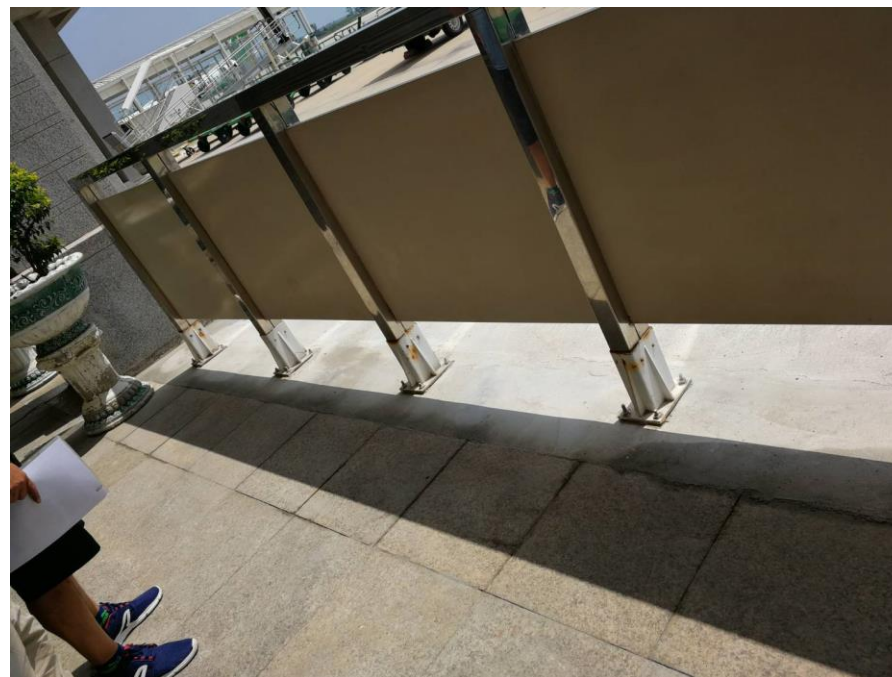
風雨走廊護欄及附近地磚水泥損毀(改善後)圖-4
