「金門航空站安全管理系統 (SMS)」  
107 年度安全工作小組安全危害通案件報彙整表

**106 年度安全工作小組安全危害通報案件彙整表**

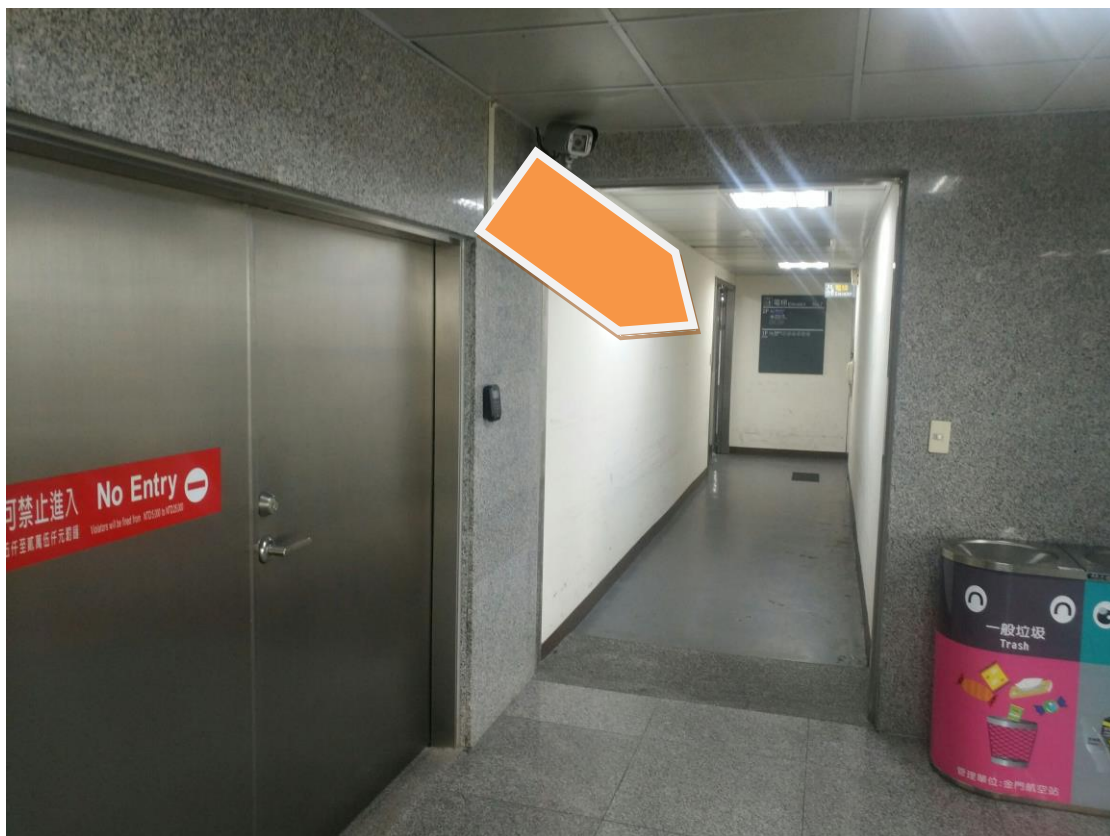
| 登錄編號 | 風險內容 | 危害處置 | 處置單位/<br>完成日期 | 安全委員會<br>危害評估 | 備註 |
|---|---|---|---|---|---|
| KNH-2018-0001 | 一樓到站出口電扶梯旁通道尾端之電梯對面防火鐵門未標示任何警示及警語限制旅客進入，該門僅可從行李運送區單面以手動上鎖，且經常未關閉，致旅客極有機會闖入該管制區，除影響地勤作業外，甚至可能遭有心分子蓄意侵入，實施破壞、干擾行為 | 1、業務組於 107 年 1 月 29 日設置警告標語牌，提醒旅客或未經許可人員進入行李處理區域。 | 業務組/107 年 1 月 29 日 | | 業務組於 107 年 1 月底完成施作，建議移請 107 年第 1 次安全委員會確認後解除列管 |

圖 2018-0001-1、一樓到站出口電扶梯旁通道尾端之電梯對面防火鐵門未標示警語

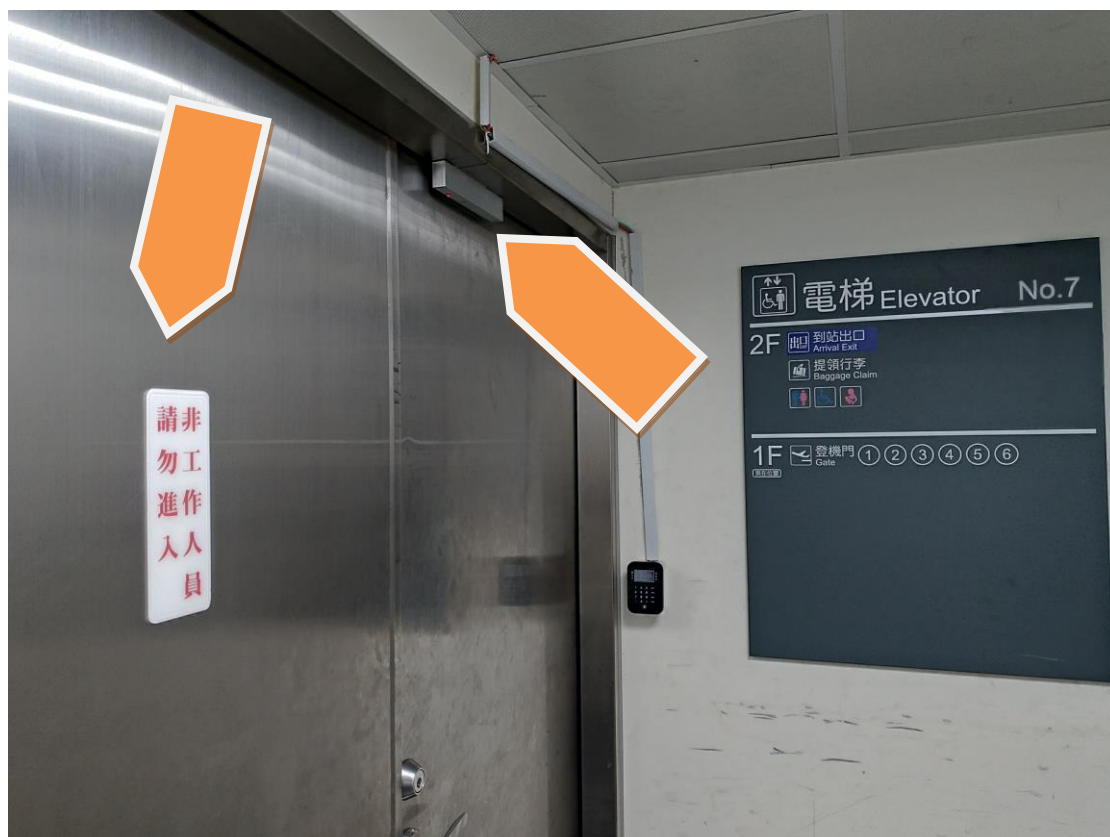
圖 2018-0001-2、完成設置警告標語牌及磁控鎖

| 登錄編號 | 風險內容 | 危害處置 | 處置單位/<br>完成日期 | 安全委員會<br>危害評估 | 備註 |
|---|---|---|---|---|---|
| 來源：<br>安全危害通報表 | | 2、業務組於 107 年 1 月 31 日完成裝設磁控鎖管制人員進出，防止旅客或未經許可人員進入行李處理區域。 | 業務組/107 年 1 月 31 日 | | |

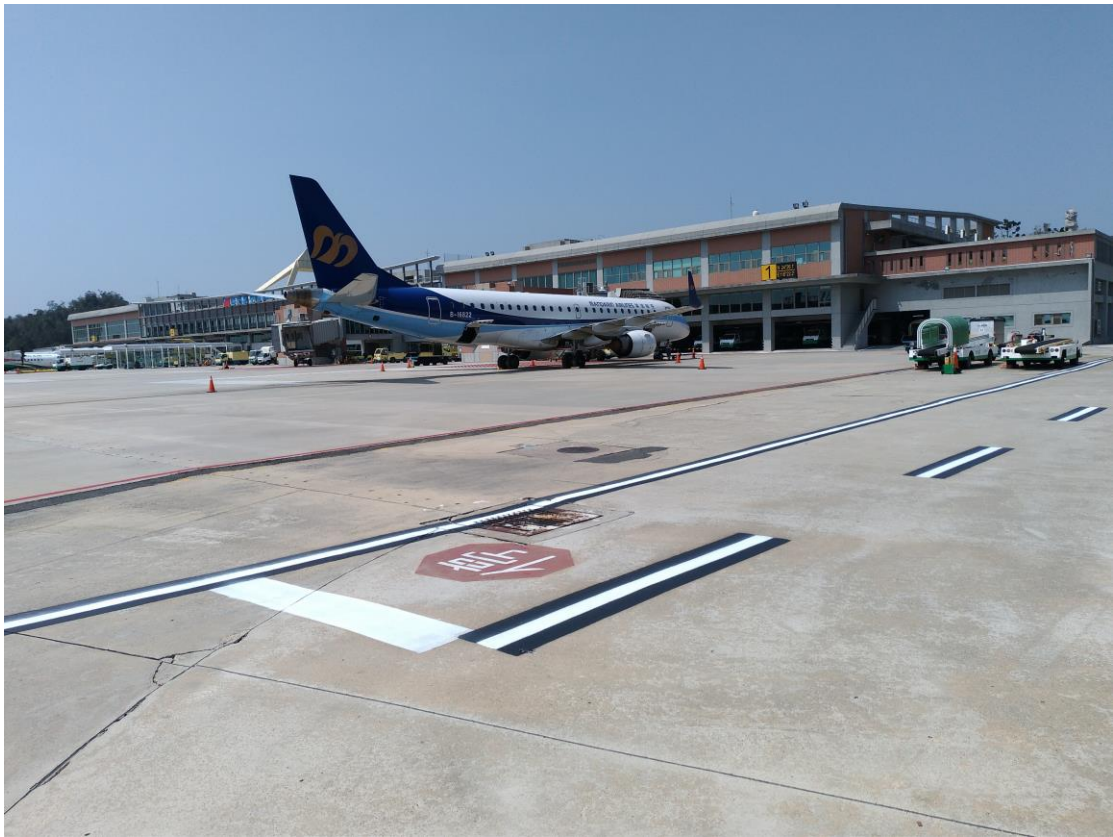
圖 2018-0004-1、1 號停機坪旁交通道之停止線

| 登錄編號 | 風險內容 | 危害處置 | 處置單位/<br>完成日期 | 安全委員會<br>危害評估 | 備註 |
|---|---|---|---|---|---|
| KNH-2018-0004<br><br>來源：<br>安全危害通報表 | N 滑行道道面整建工程第二階段施工期間，航機滑行路徑變更，可能導致與行駛停機坪外交通道車輛發生碰撞風險 | 1、由於遠東航空公司 MD 及立榮航空公司 A321 等大型航機機翼可能與行駛外交通道車輛發生碰撞風險，2 月 25 日當日廠商完成施工阻絕設施後，立即向空側作業單位宣導：各空側作業車輛於航機後推離場或在停機坪後方滑行道滑行之航機進入停機坪完成關俥前，嚴禁於停機坪外交通道行駛，並確實於停等線外等待。車輛停等位置為：「6 號停機坪旁交通道」、「消防班前方交通道」、「消防班旁交通道」、「1 號停機坪旁交通道」等 4 處停止線。 | 航務組/107 年 2 月 25 日 | | 本案建議移請 107 年第 1 次安全委員會確認並維持持續列管，俟本站 N 滑行道道面整建工程案完竣後，再行解除列管。 |

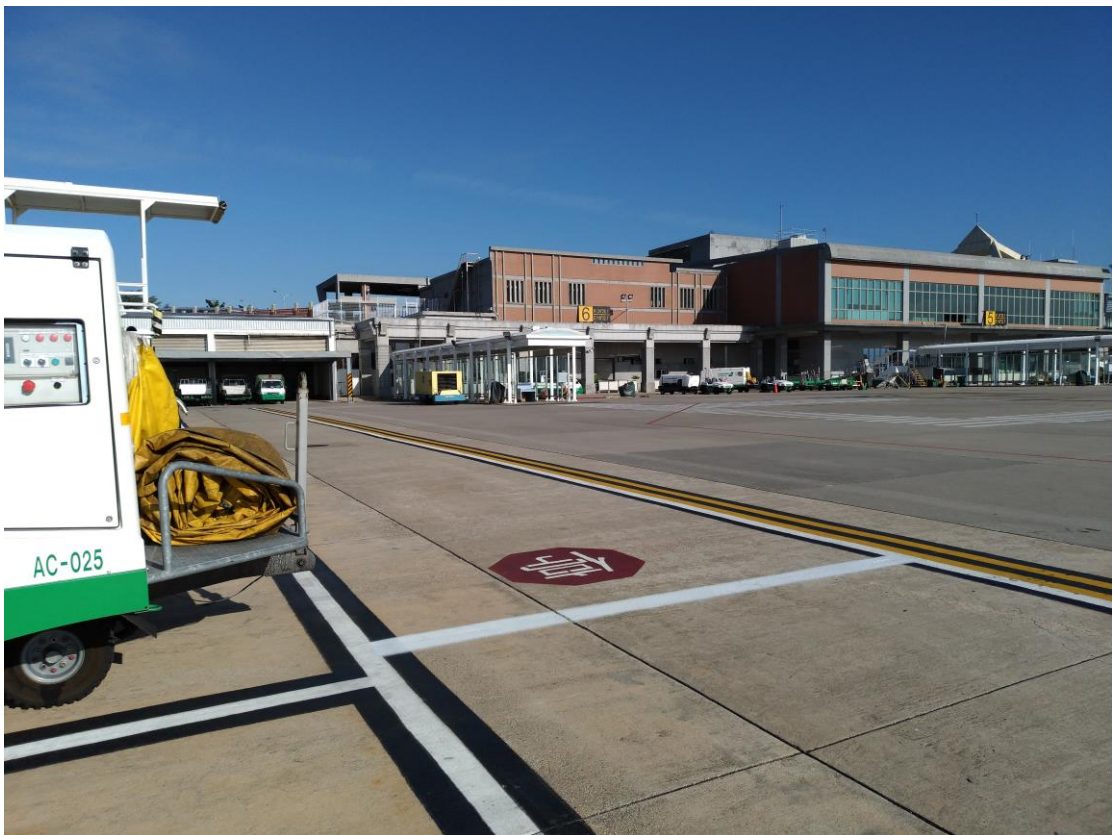
圖 2018-0004-2、6 號停機坪旁交通道之停止線

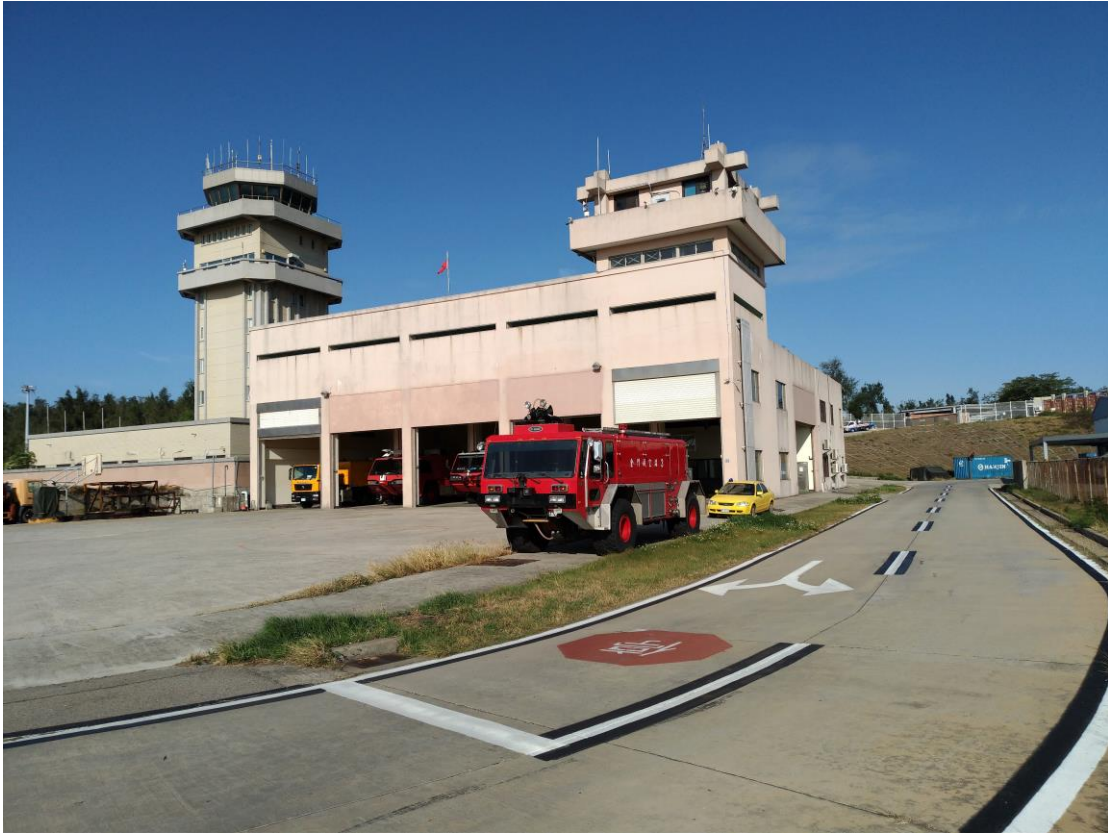
圖 2018-0004-3、消防班旁交通道之停止線

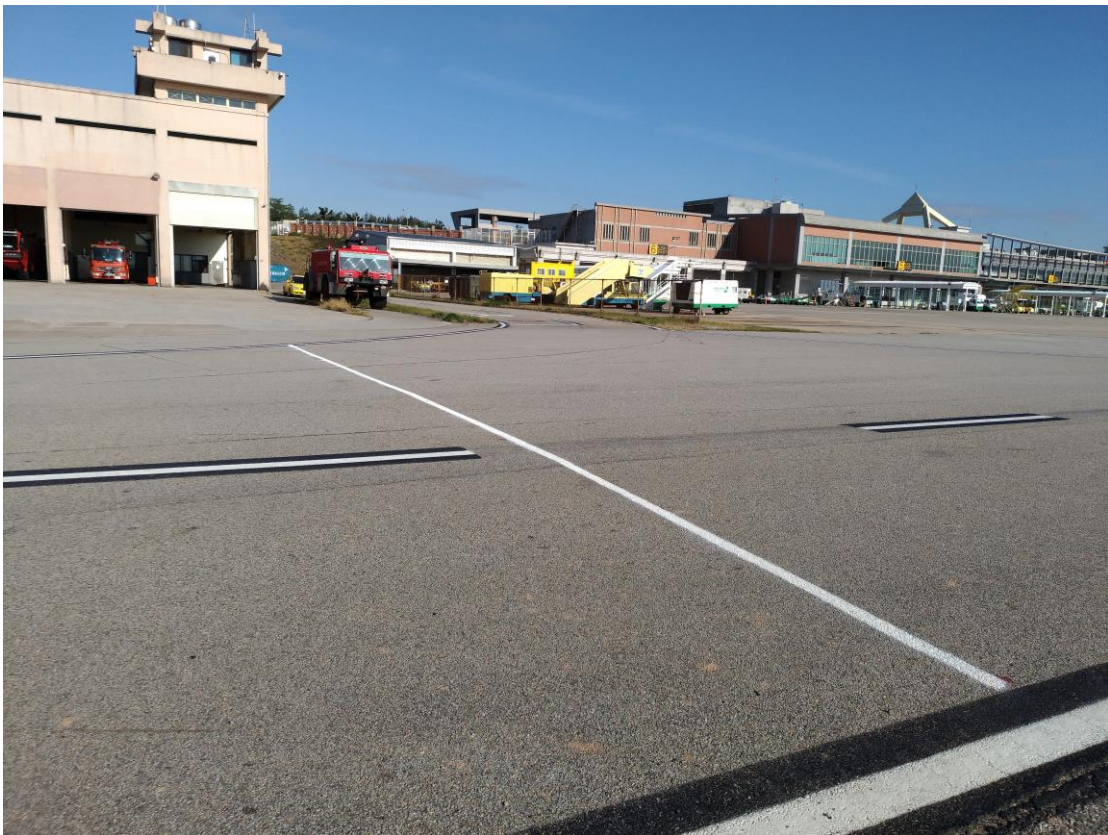
圖 2018-0004-4、消防班前方交通道之停止線

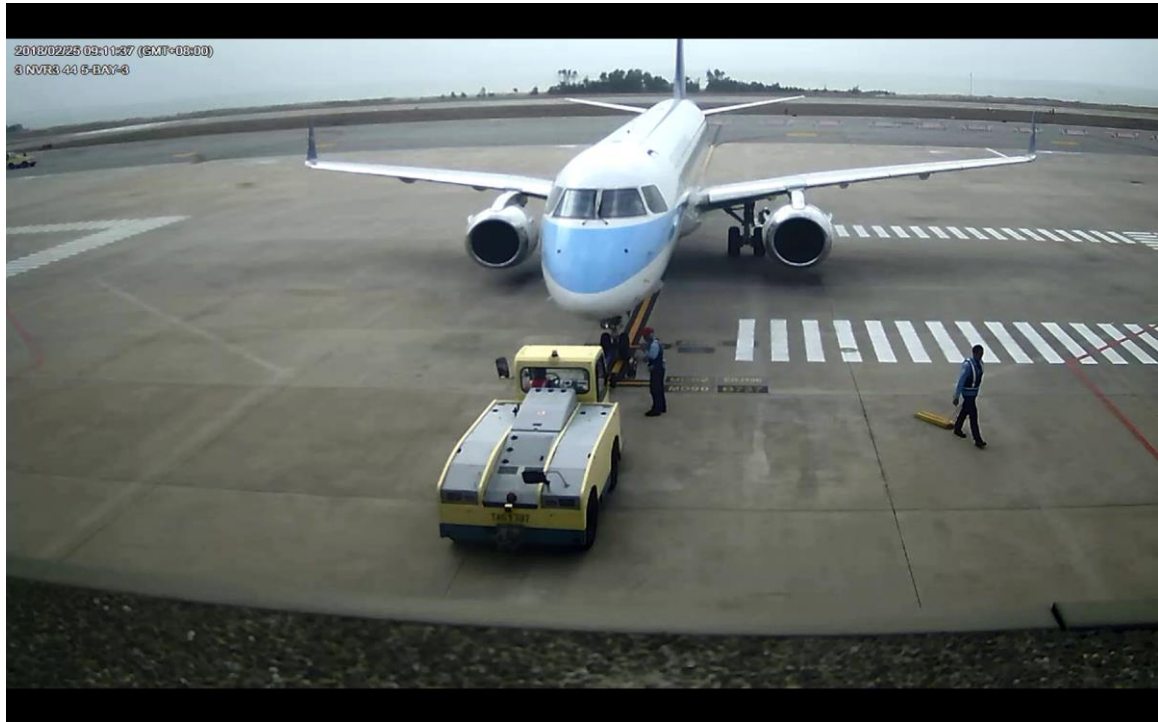
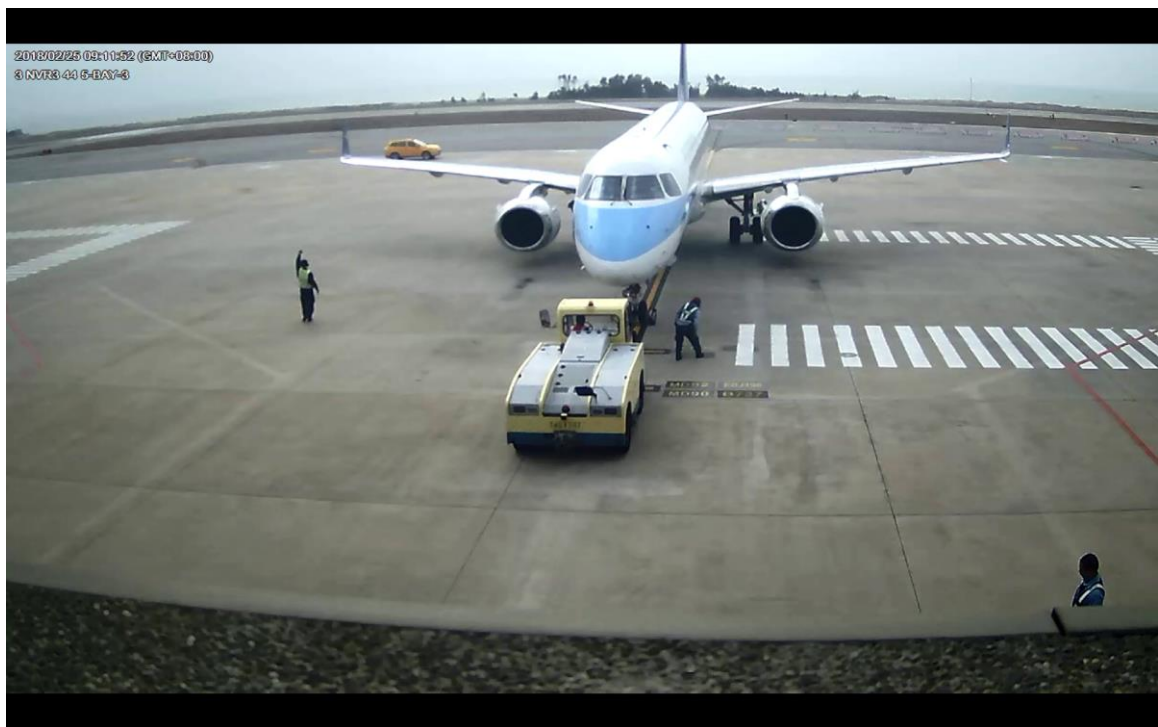
| 登錄編號 | 風險內容 | 危害處置 | 處置單位/<br>完成日期 | 安全委員會<br>危害評估 | 備註 |
|---|---|---|---|---|---|
| KNH-2018-0005 及 -006<br><br>來源：安全危害通報表 | 2 月 25 日上午華信航空公司航機後推時，發現有一部車輛從停機坪後方交通道通過，雖經華信公司機務發現立即舉手制止，但該車輛仍持續向前行駛，該事件可能造成航機與車輛碰撞之地安事件 | 1、經調閱機坪錄影畫面，該部車輛為助航台林員所駕駛，該員違規吊扣場內駕照 1 週。 | 航務組/107 年 3 月 26 日至 4 月 1 日吊扣場內駕照 | | 建議移請 107 年第 1 次安全委員會確認後解除列管 |

圖 2018-0005-1、X 單位車輛闖越航機

| 登錄編號 | 風險內容 | 危害處置 | 處置單位/<br>完成日期 | 安全委員會<br>危害評估 | 備註 |
|---|---|---|---|---|---|
| | | 2、由於該車通過航機後方時，請台勤依作業程序派遣交通道管制員，防止車輛誤闖航機後推及進入停機坪路徑。 | 台勤/會議結束次日 | | |
| | | 3、塔台管制航機後推時，儘量避免兩架相鄰航機同時後推，防止作業人員遭受航機高速尾流衝擊，危及作業人員安全。 | 塔台/會議結束次日 | | |

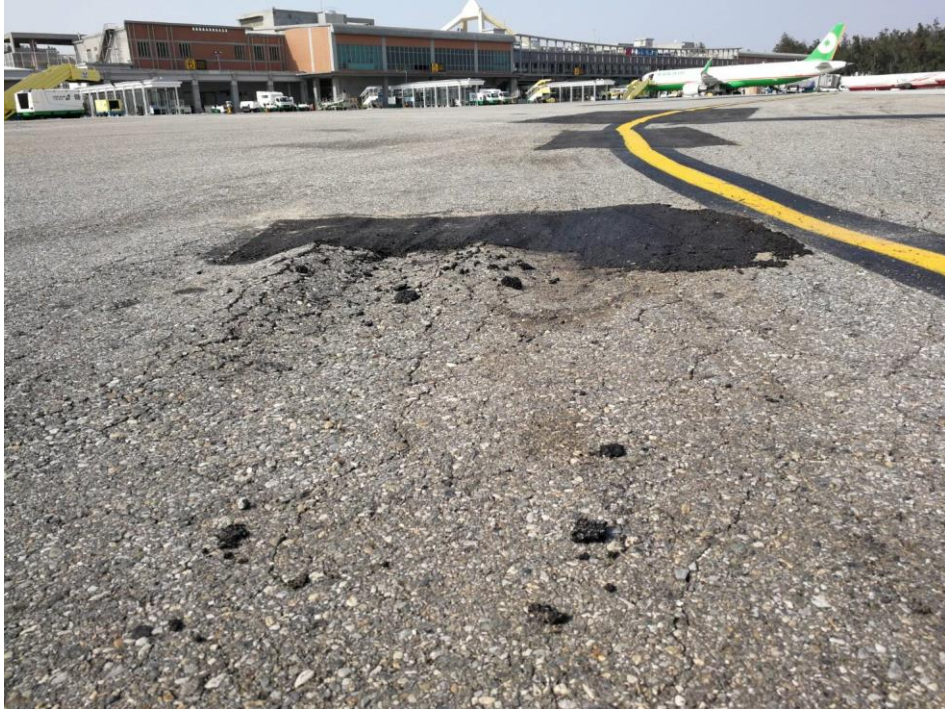
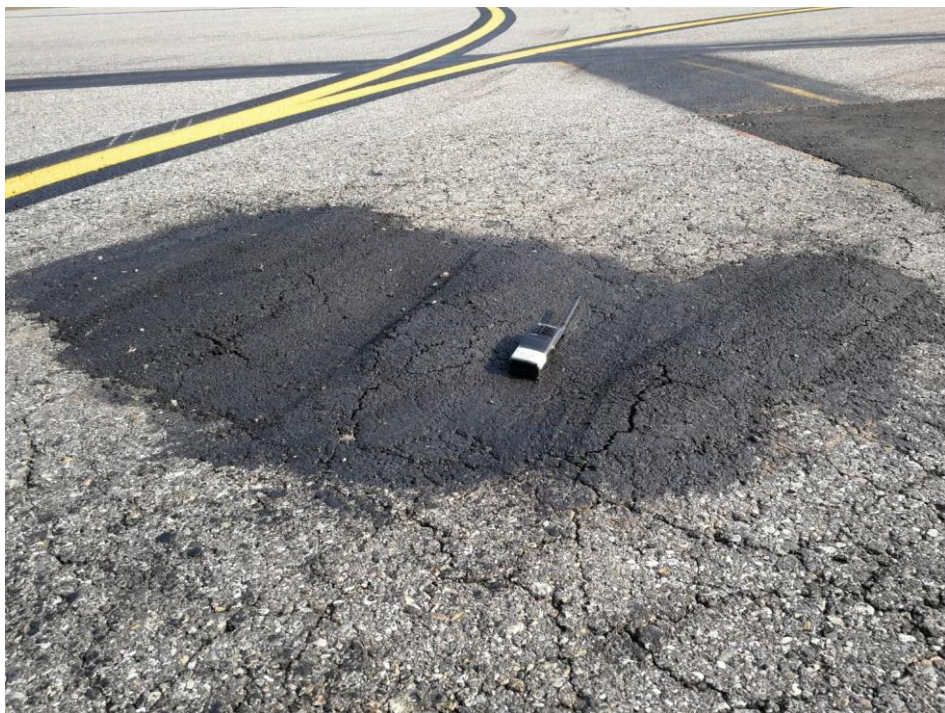
| 登錄編號 | 風險內容 | 危害處置 | 處置單位/完成日期 | 安全委員會<br>危害評估 | 備註 |
|---|---|---|---|---|---|
| KNH-2018-0013<br><br>來源：安全危害通報表 | 4月10日下午塔臺轉華信1272班次航機駕駛員通報：B與N滑行道交叉處道面不平整，發生航機震動現象，後經廠商陸續緊急修補，道面仍持續凹陷，可能危害航機作業安全 | 1、航務組會同業務組、陸航科技及昆良營造廠商於4月18日前往N滑行道及B滑行道交叉口勘查道面破損情形，由於該處道面破損嚴重，無法於短期間內修復完畢，航務組遂發布飛航公告(NOTAM)暫時關閉該區域至本期工程結束(107年5月31日0400L)。 | 航務組/107年4月18日 | | 本案建議移請107年第1次安全委員會確認並維持持續列管，俟本站N滑行道道面整建工程案完竣後，再行解除列管 |

圖 2018-0013-1、N 滑行道及 B 滑行道交岔口道面破損

| 登錄編號 | 風險內容 | 危害處置 | 處置單位/完成日期 | 安全委員會<br>危害評估 | 備註 |
|---|---|---|---|---|---|
| | | 2、請昆良營造於4月18日晚間執行相關標線變更事項，並於當日標線繪製完成後，請金門助航臺協助更動相關滑行道邊燈。 | 昆良營造、金門助航臺、航務組/107年4月18日 | | |
| | | 3、請塔台管制員向航機駕駛員詳細說明進場或離場航機滑行路徑，避免航機進入道面破損區域。 | 各航空公司、金門管制臺、航務組/每日至本期工程結束(107年5月31日0400L) | | |

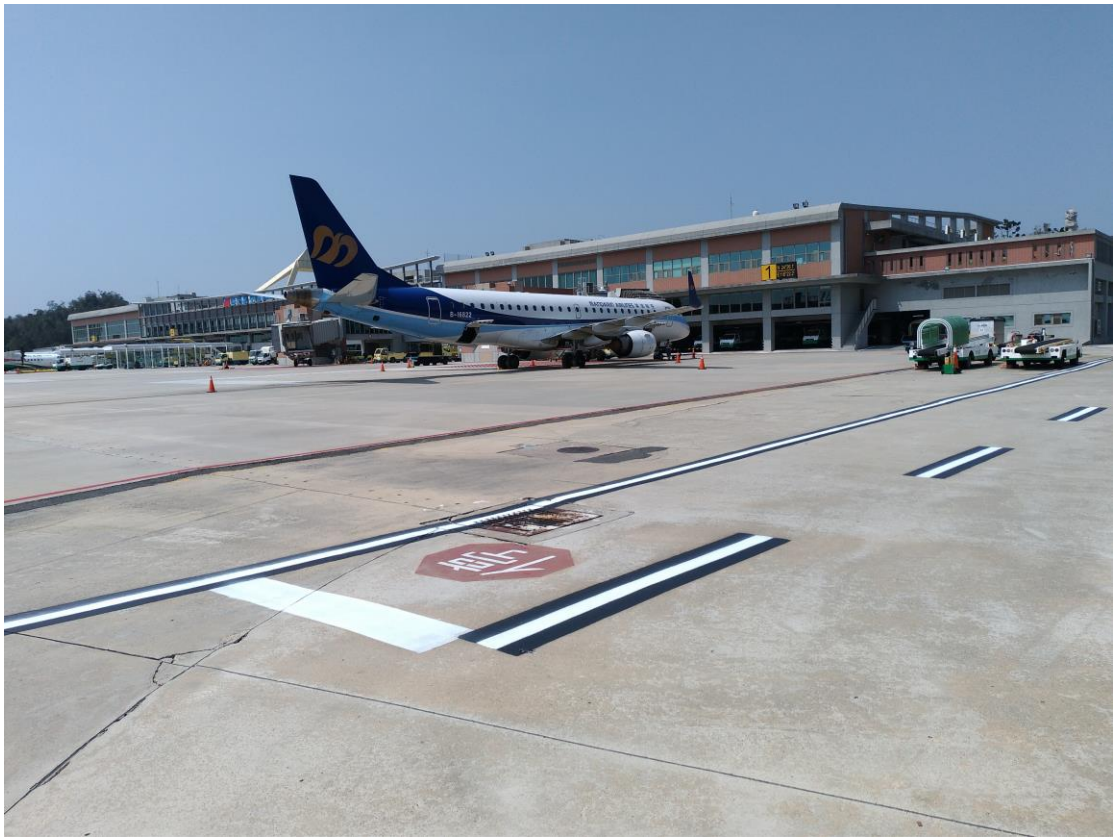
圖 2018-0019-1、1 號停機坪旁交通道之停止線

| 登錄編號 | 風險內容 | 危害處置 | 處置單位/完成日期 | 安全委員會<br>危害評估 | 備註 |
|---|---|---|---|---|---|
| KNH-2018-0019<br><br>來源：<br>安全危害通報表 | N 滑行道道面整建工程第三階段施工期間，航機滑行路徑變更，可能導致與行駛停機坪外交通道車輛發生碰撞風險 | 1、N 滑行道道面整建工程預計自 107 年 5 月 31 日起實施第三階段施工，為避免航機機翼可能與行駛外交通道車輛發生碰撞風險，請各空側作業車輛於航機後推離場或在停機坪後方滑行道滑行之航機進入停機坪完成關俾前，嚴禁於停機坪外交通道行駛，並確實於停等線外等待。車輛停等位置為：「1 號停機坪旁交通道」、「6 號停機坪旁交通道」、「消防班旁交通道」、「消防班前方交通道」等 4 處停止線（如圖）。 | 航務組/107 年 5 月 31 日 | | 本案建議移請 107 年第 1 次安全委員會確認並維持持續列管，俟本站 N 滑行道道面整建工程案完竣後，再行解除列管。 |

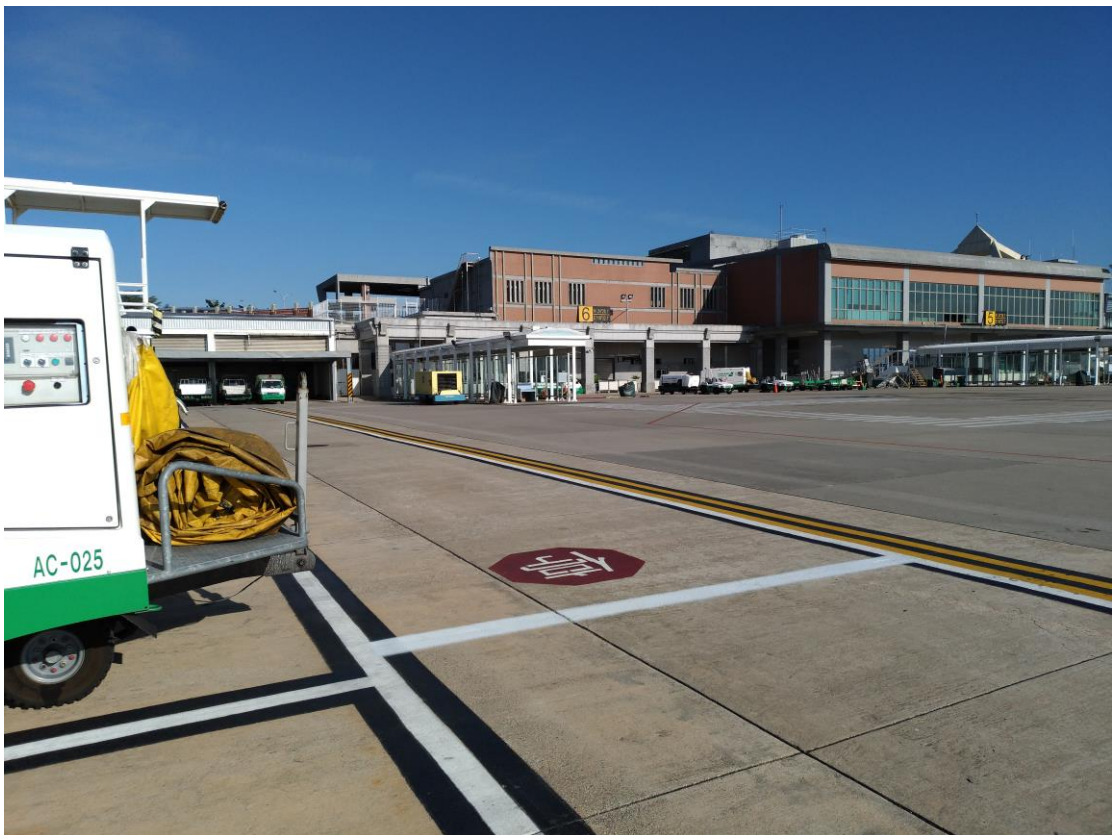
圖 2018-0019-2、6 號停機坪旁交通道之停止線

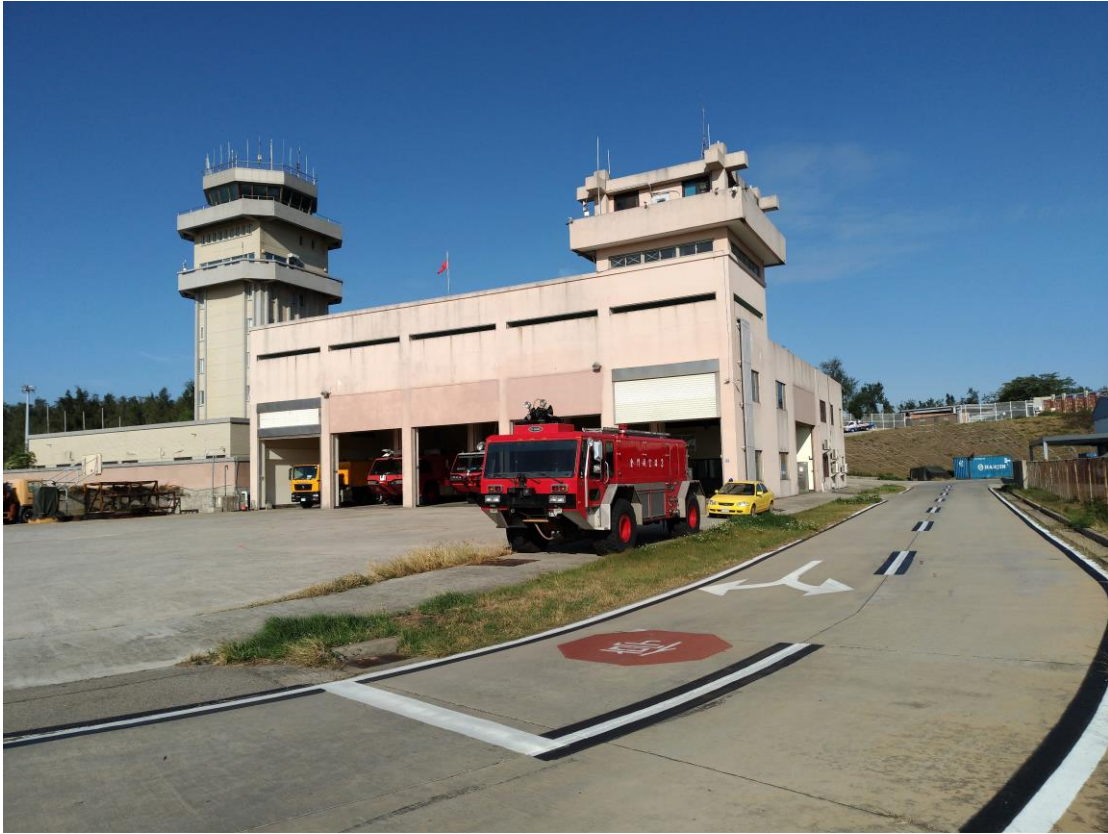
圖 2018-0019-3、消防班旁交通道之停止線

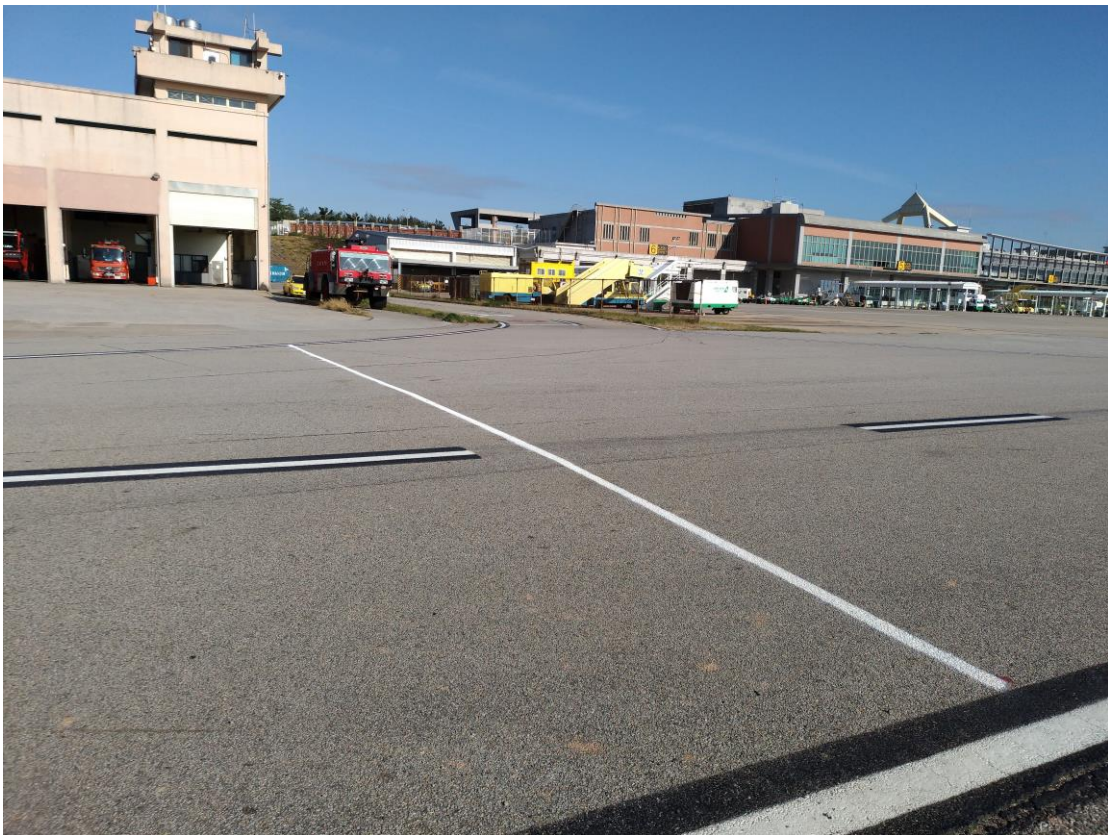
圖 2018-0019-4、消防班前方交通道之停止線

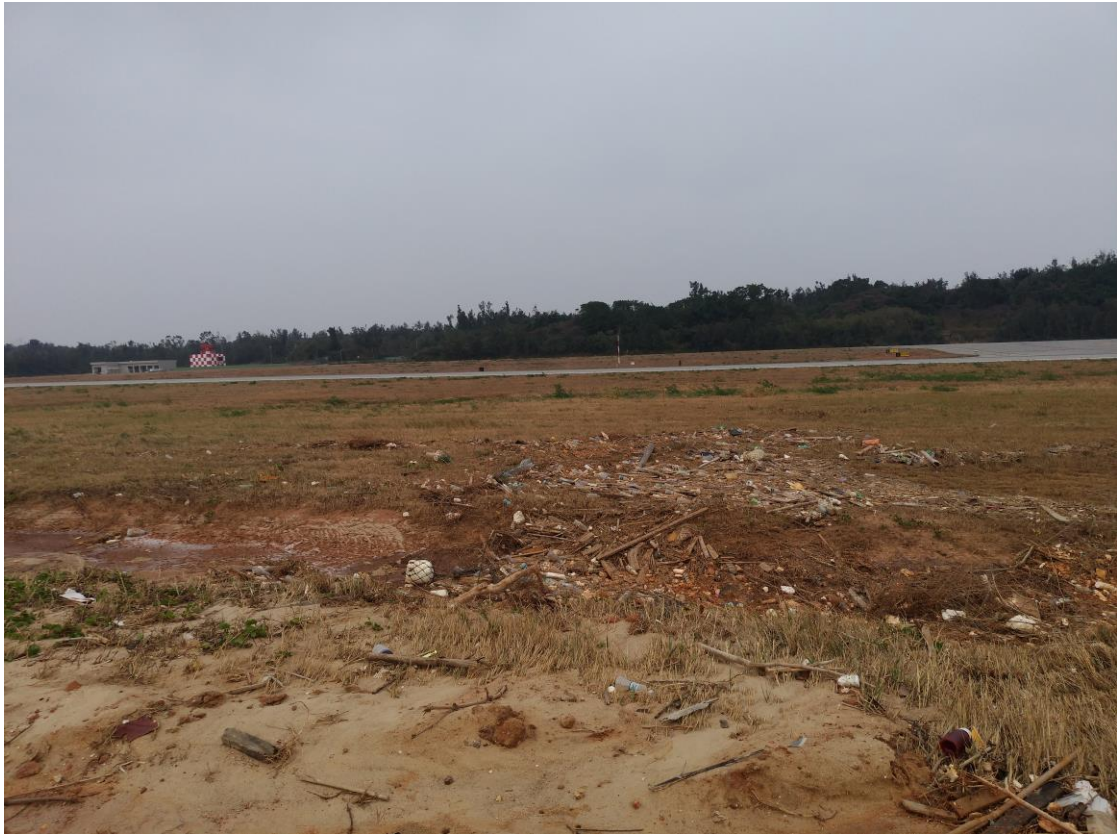
| 登錄編號 | 風險內容 | 危害處置 | 處置單位/完成日期 | 安全委員會危害評估 | 備註 |
|---|---|---|---|---|---|
| KNH-2017-0036<br><br>來源：安全危害通報表 | 海側環場道海砂堆積影響巡場車輛行駛，或造成車輛損壞，且海漂垃圾遺留可能造成FOD危害飛航安全 | 1、請業務組辦理海沙清運。 | 業務組/106年12月31日 | 依據106年第2次安全委員會會議紀錄：本案持續列管，俟東北季風結束且完成清除場內海漂垃圾及雜物後再解除列管， | 本案於106年12月底完成清除場內海漂垃圾及雜物，建議移請107年第1次安全委員會確認後解除列管 |

圖 2017-0036-1、海側環場道海漂垃圾

| 登錄編號 | 風險內容 | 危害處置 | 處置單位/完成日期 | 安全委員會危害評估 | 備註 |
|---|---|---|---|---|---|
| | | 2、由於目前屬於東北季風期間，海漂垃圾可能再次隨海浪飄入本場，請業務組持續清除海漂垃圾雜物，並請航務組持續觀察。 | 業務組、航務組/本案解除列管日 | | |

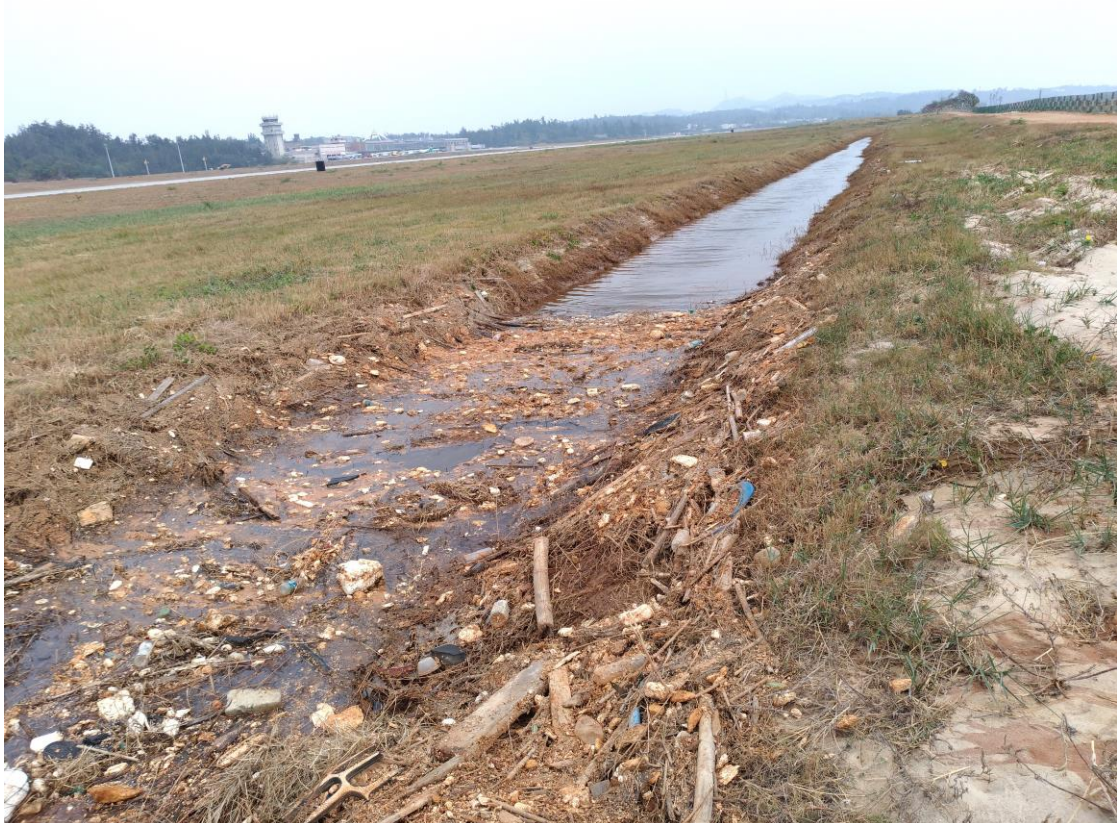
圖 2017-0036-2、海側環場道海漂垃圾清除完畢

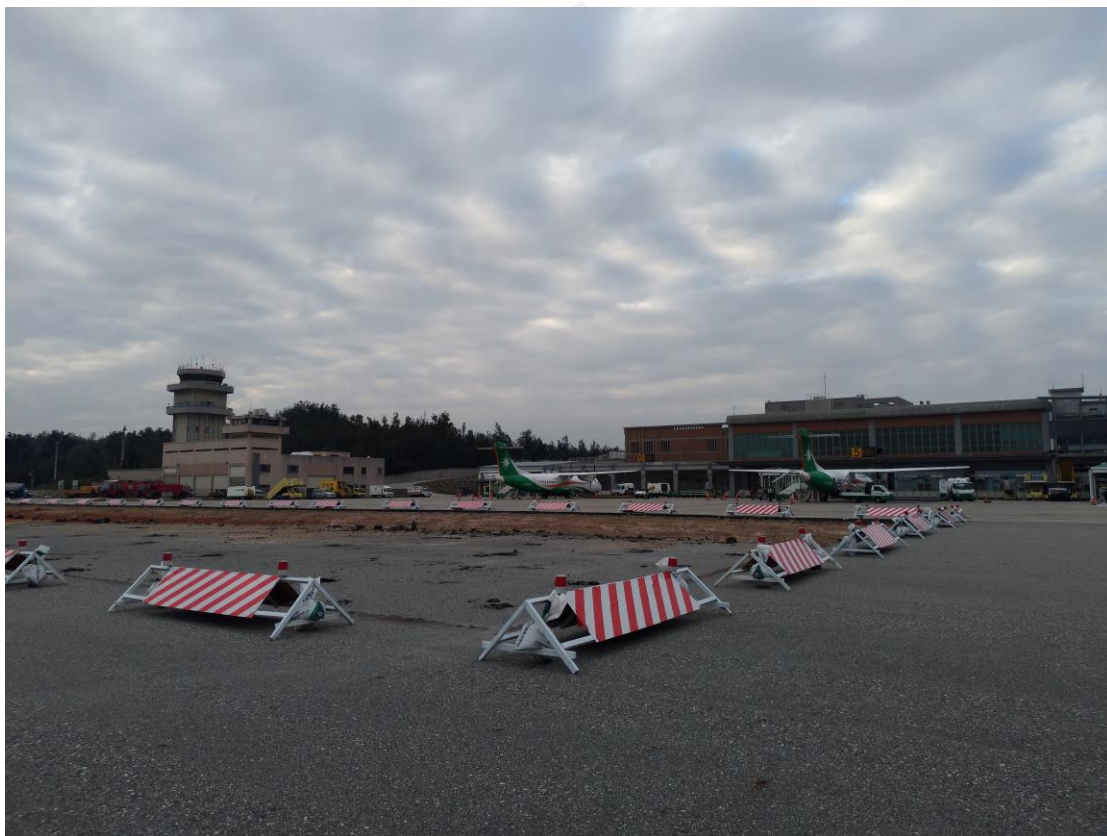
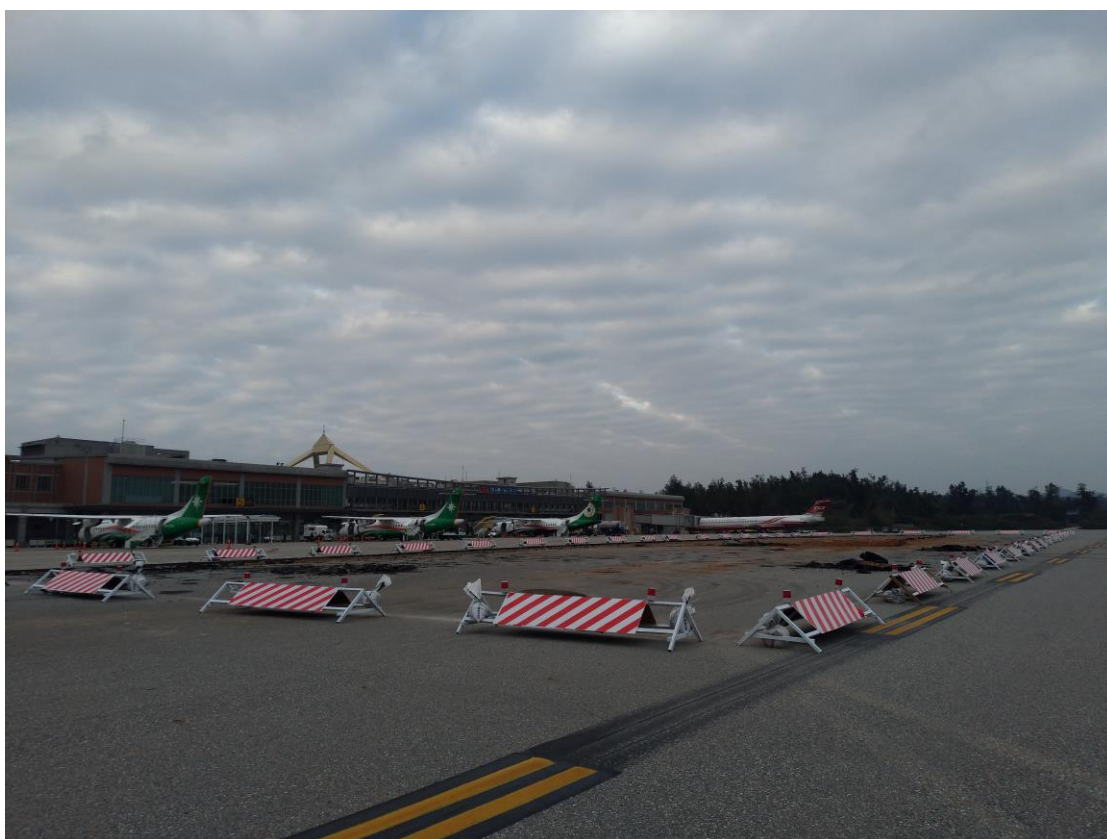
| 登錄編號 | 風險內容 | 危害處置 | 處置單位/完成日期 | 安全委員會危害評估 | 備註 |
|---|---|---|---|---|---|
| KNH-2017-0037<br><br>來源：安全危害通報表 | 地勤公司反映：5-6號停機坪後方N滑行道施工區域(N滑行道道面整建工程)因道面刨除，交通道遺留碎石及石塊，經航機、車輛及裝備輾壓，可能造航機、車輛及裝備受損 | 1、請業務組通知廠商加強場面 FOD 管理，並於每日離場前務必清除工程廢棄物，並檢查周遭區域遺留碎石。<br>2、請本案監造及施工廠商確依施工安全協調會之決議事項於每日航機作業開始前(0630L)配合航務組聯合巡視施工區域，避免施工機具遺留及 FOD 散落施工區域影響飛航安全。 | 業務組 / 本案解除列管日<br><br>施工廠商、業務組、航務組 / 本案解除列管日 | 依據 106 年第 2 次安全委員會會議紀錄：本案持續列管，俟本站 N 滑行道道面整建工程案完竣後，再行解除列管。 | 持續列管 |

圖 2017-0037-1、5-6 號停機坪後方 N 滑行道施工區域

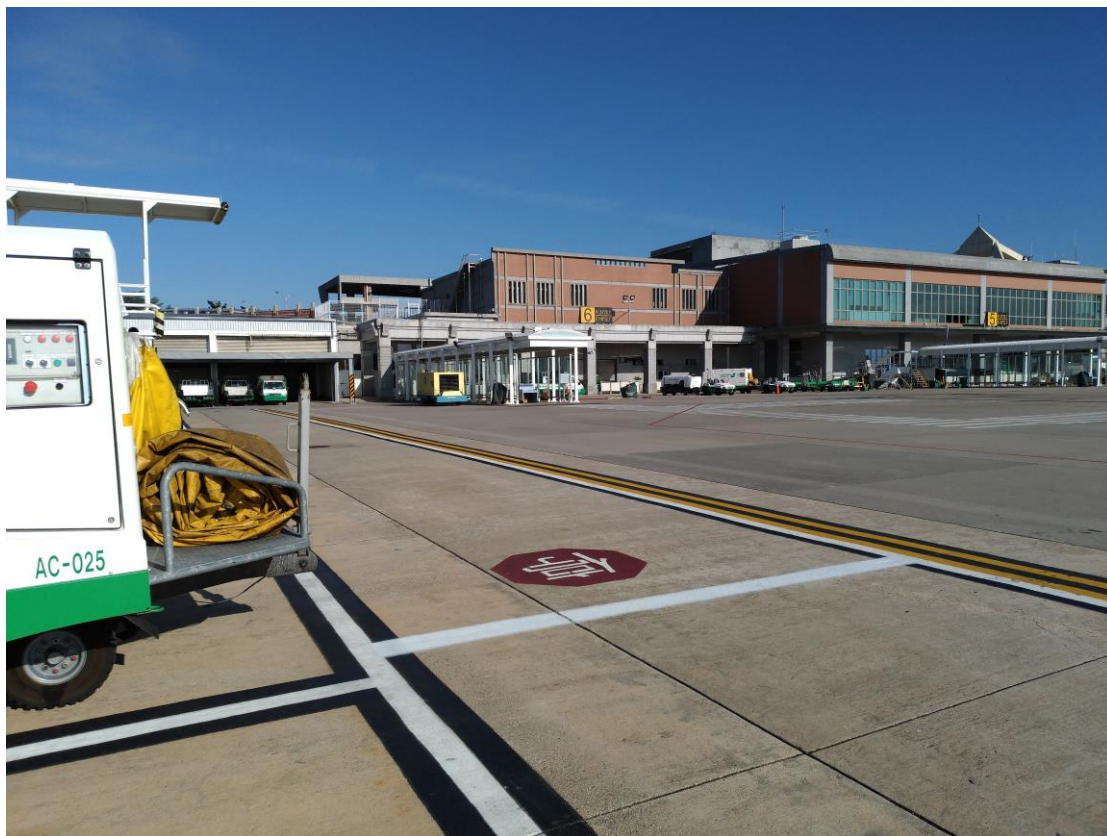
圖 2017-0038-1、6 號停機坪旁磨除 3 個停車格並加設停止線

| 登錄編號 | 風險內容 | 危害處置 | 處置單位/完成日期 | 安全委員會危害評估 | 備註 |
|---|---|---|---|---|---|
| KNH-2017-0038<br><br>來源：安全危害通報表 | N 滑行道道面整建工程於5-6 號停機坪後方施工，因施工因素導致航機於5-6 號後推時，其行進路線占用交通道可能影響5-6 號停機坪後方交通道之行駛車輛 | 1、請各空側作業單位之車輛於進入外交通道時應注意航機動態，倘發現交通道管制員站立於4-6 號停機坪後方外交通道時，應於消防班前方(新設)、消防班旁交通道(既有)、6 號停機坪旁交通道(新設)及 3、4 號停機坪間(新設)等 4 處停止線外等待，俟航機後推離場後或進入停機坪完成關俾後，再行通過。 | 各空側作業單位/本案解除列管日 | 依據 106 年第 2 次安全委員會會議紀錄：本案持續列管，俟本站 N 滑行道道面整建工程案完竣後，再行解除列管。 | 持續列管 |

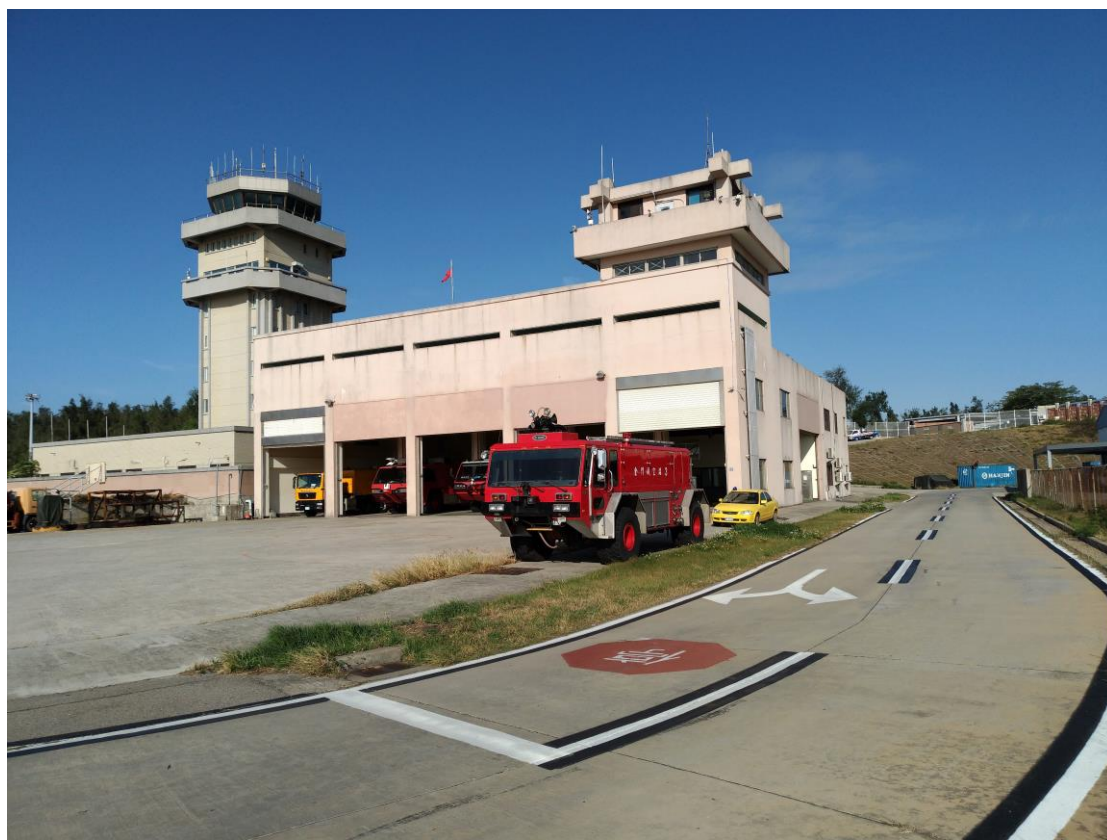
圖 2017-0038-2、消防班旁停止線

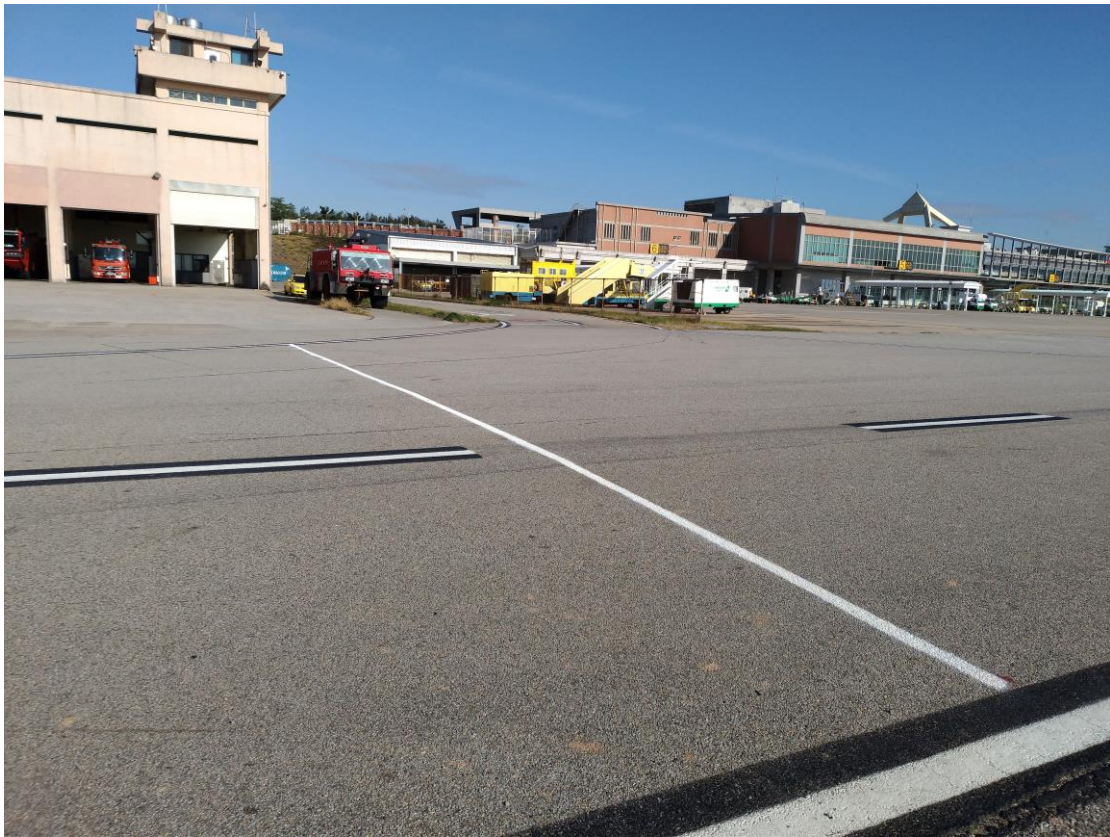
圖 2017-0038-3、消防班前方加設停止線

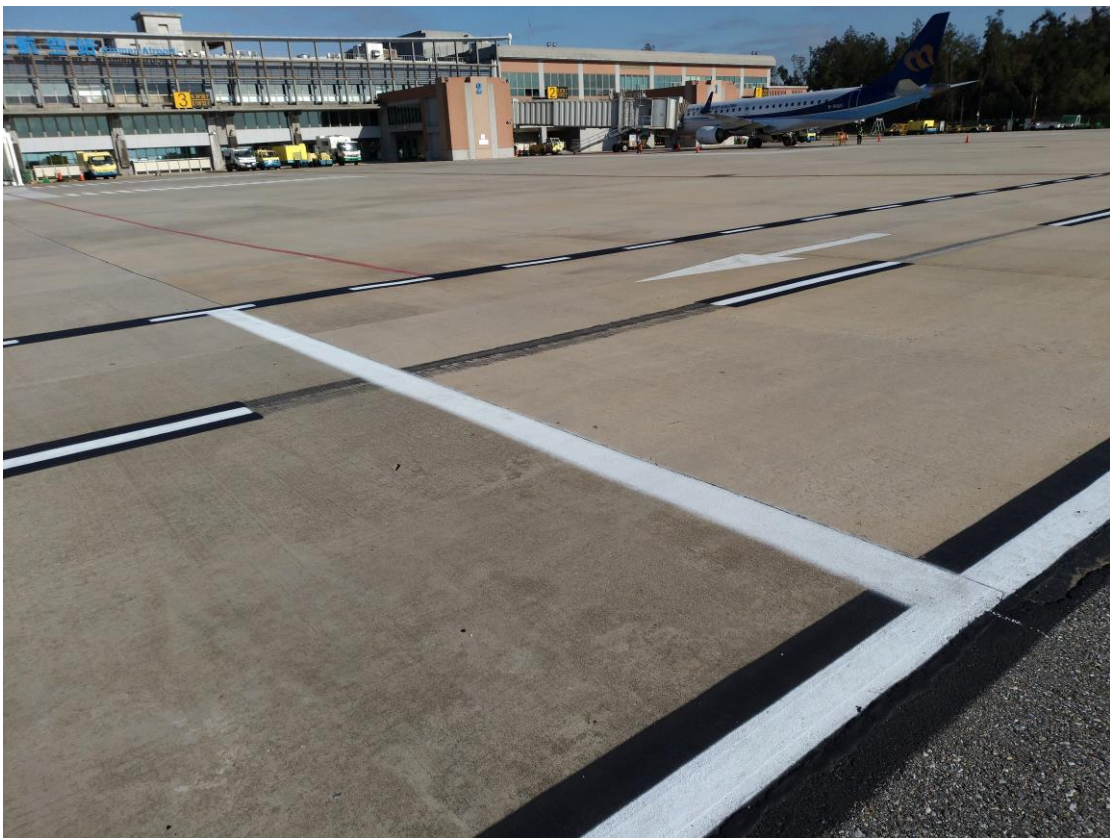
圖 2017-0038-4、3、4 號停機坪間加設停止線

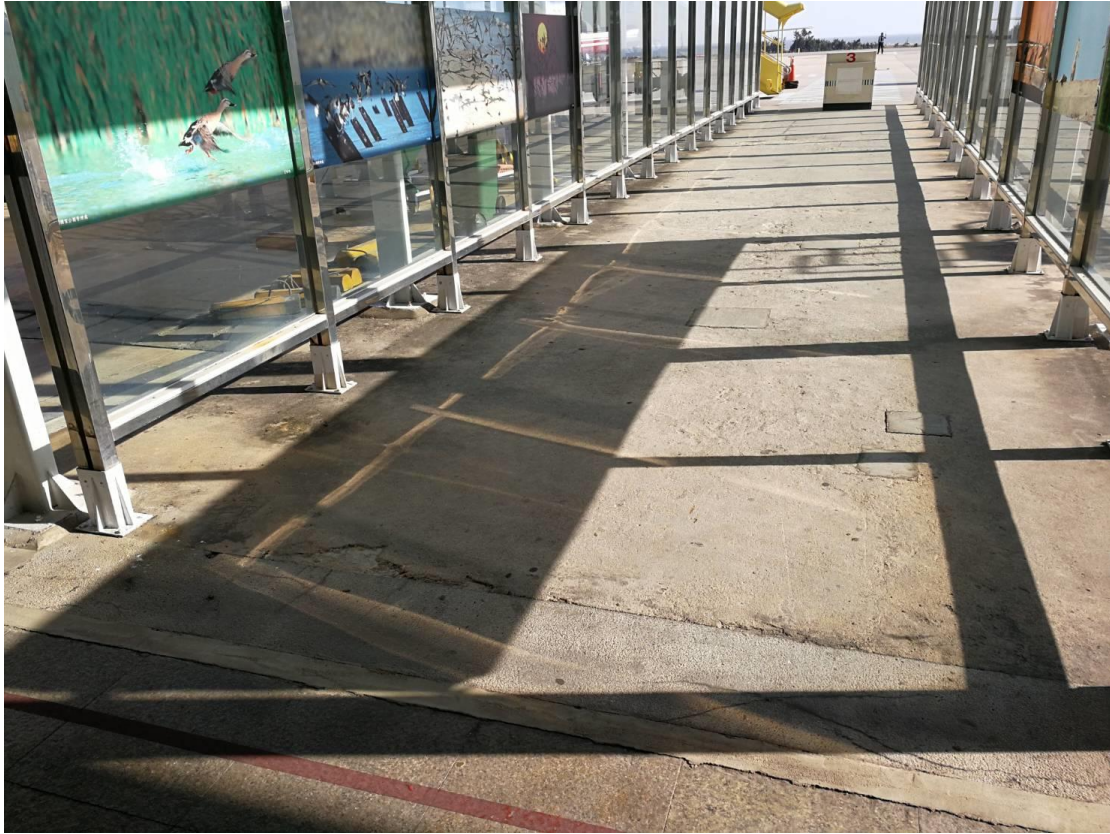
| 登錄編號 | 風險內容 | 危害處置 | 處置單位/<br>完成日期 | 安全委員會<br>危害評估 | 備註 |
|---|---|---|---|---|---|
| KNH-2017-0042 | 因進出旅客量眾多，3號風雨走廊內道面出現多處道面凹凸不平坑洞，對於穿著高跟鞋的女士及跑跳嬉戲的幼童可能造成腳踝扭傷或跌撞的潛在風險 | 1、航務組於接獲通報後，電知業務組並以106年12月28日場面席航務日誌紀錄。 | 航務組/此106年12月28日 | | 由於改善工程案完工，建議移請107年第1次確認後解除列管。 |

圖 2017-0042-1、3 號風雨走廊道面坑洞

| 登錄編號 | 風險內容 | 危害處置 | 處置單位/<br>完成日期 | 安全委員會<br>危害評估 | 備註 |
|---|---|---|---|---|---|
| 來源：安全危害通報表 | | 2、107年1月2日邀集廠商、業務組及航務組辦理共同會勘，查該處先前業務組填補彌平地面道面凹凸不平坑洞，惟旅客眾多仍造成多處道面凹凸不平、磨損及坑洞，業務組於107年5月18日完成3-6號登機廊道道面改善工程。 | 業務組/107年5月18日 | | |

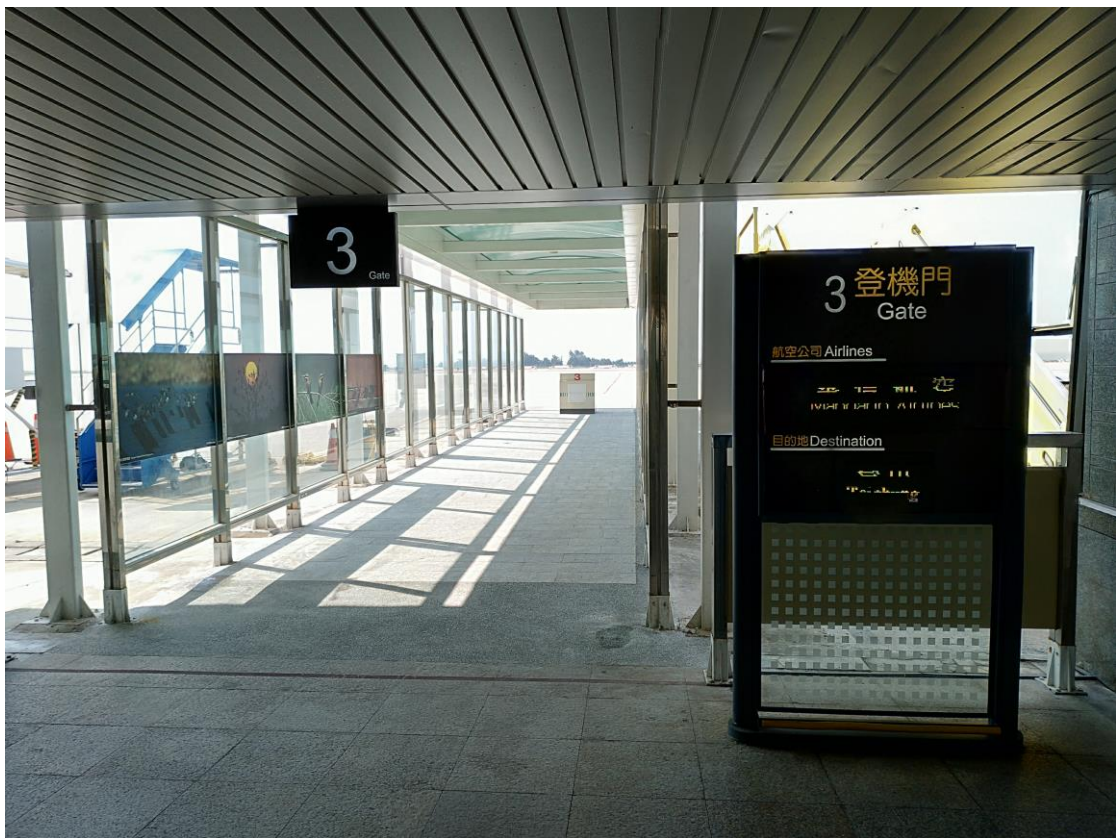
圖 2017-0042-2、3 號風雨走廊道面現況，道面坑洞改善完畢
