「金門航空站安全管理系統 (SMS)」  
107 年度安全工作小組安全危害通案件報彙整表

**106 年度安全工作小組安全危害通報案件彙整表**

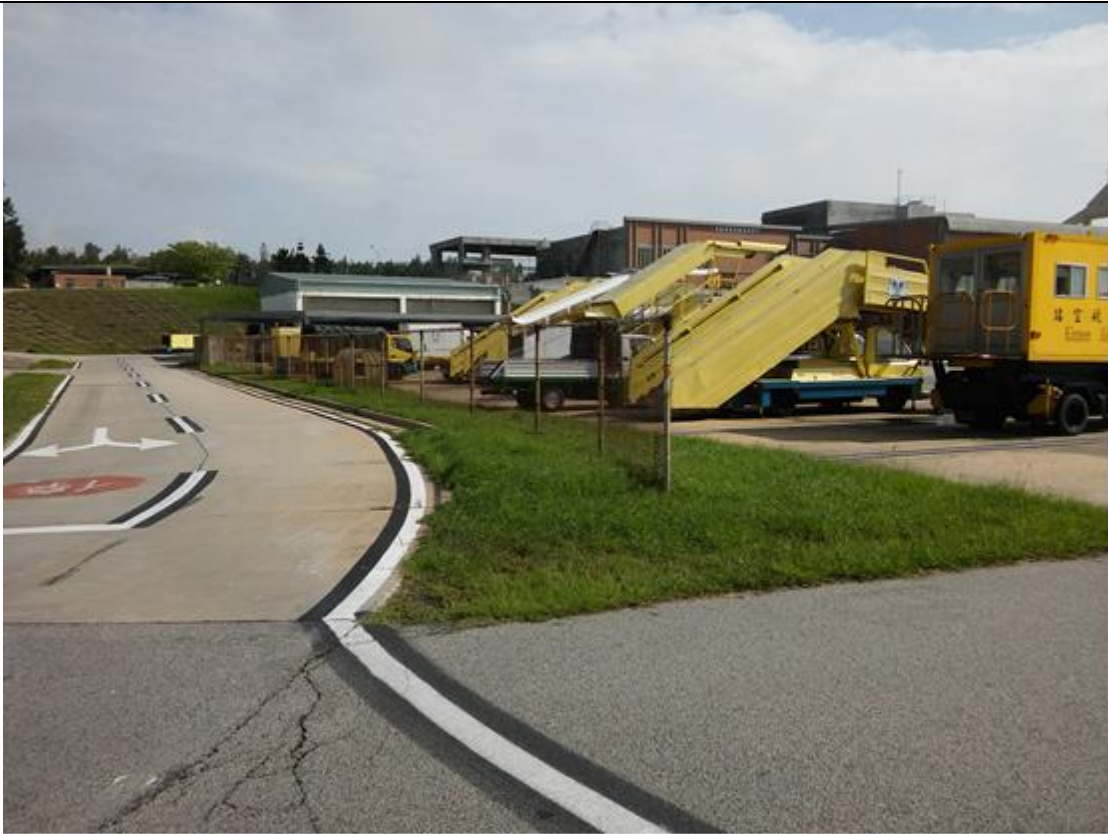
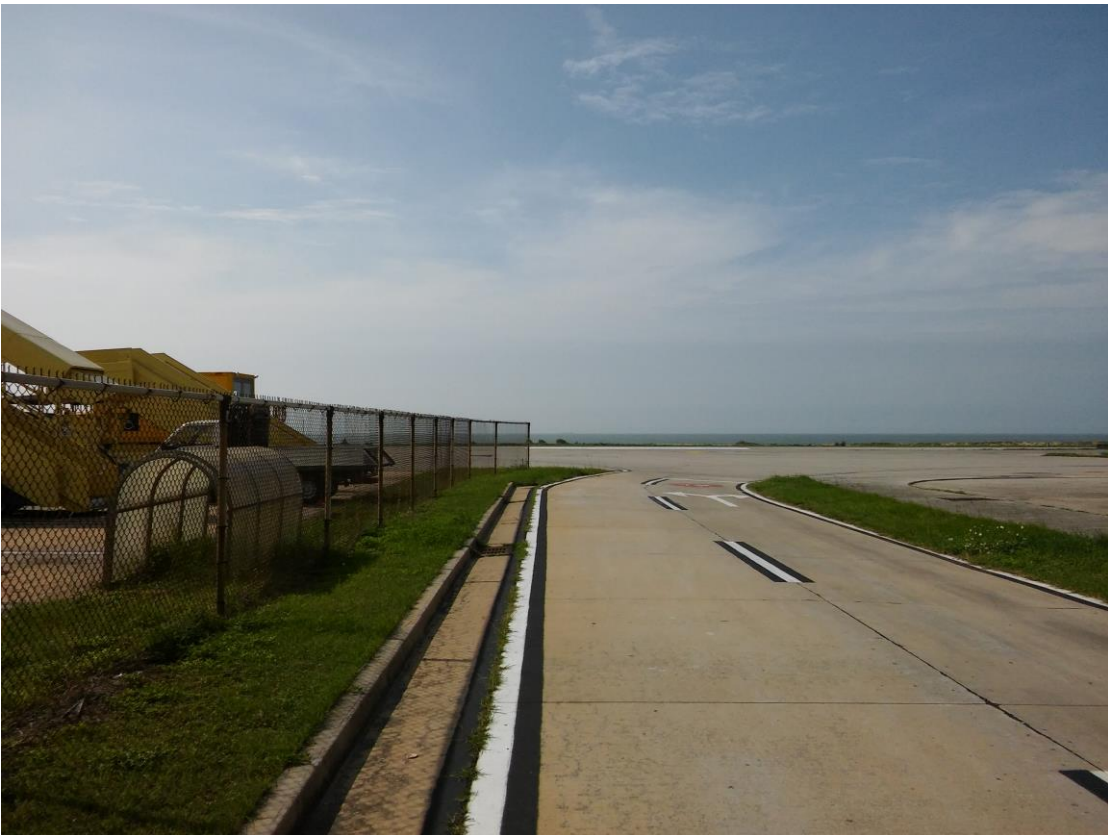
| 登錄編號 | 風險內容 | 危害處置 | 處置單位/完成日期 | 安全委員會危害評估 | 備註 |
|---|---|---|---|---|---|
| KNH-2016-0020<br><br>來源：安全危害通報表 | 離站行李車經過消防班旁交通道轉彎處（圖 2016-20-1、2）因交通道曲折狹窄且無夜間照明，會車時可能造成車輛碰撞或輾壓三角草皮區造成行李散落。 | 1、請行駛於該處交通道之車輛減速慢行提高警覺，並禮讓載貨車輛。 | 各空側作業單位/此安全危害解除列管日 | 業務組已於106年4月完成改善夜間照明設施，另改善草皮區工程，依據106年第1次安全委員會會議紀錄：將持續追蹤辦理，俟相關工程完成後，再行解除列管。 | 持續列管 |

圖 2016-20-1、消防班旁交通道轉彎處交通道不規則草皮區

圖 2016-20-2、消防班旁交通道轉彎處交通道曲折狹窄

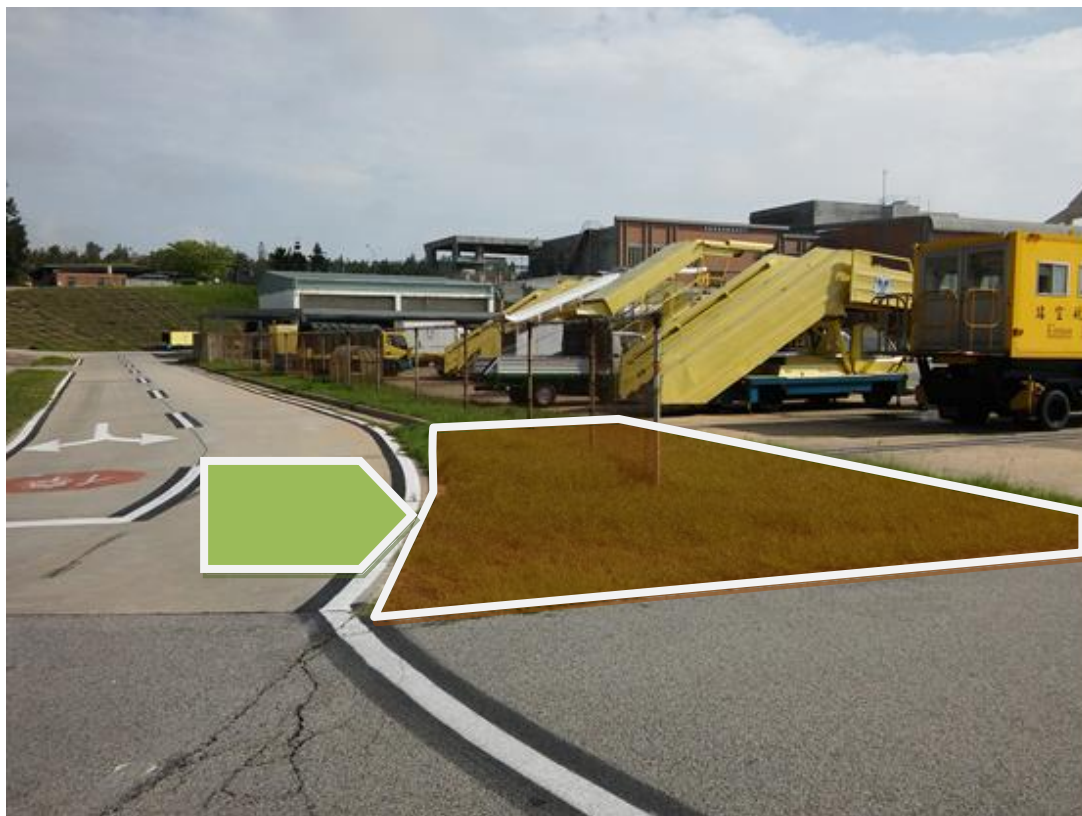
圖 2016-20-3、消防班旁交通道草皮區短期改善方案

| 登錄編號 | 風險內容 | 危害處置 | 處置單位/完成日期 | 安全委員會危害評估 | 備註 |
|---|---|---|---|---|---|
| | | 3、請業務組研議將該處草皮區短期改善方案(圖2016-20-3)：先行將該區域草皮區改為車行道面，並將圍籬去除。 | 業務組/此安全危害解除列管日 | | |

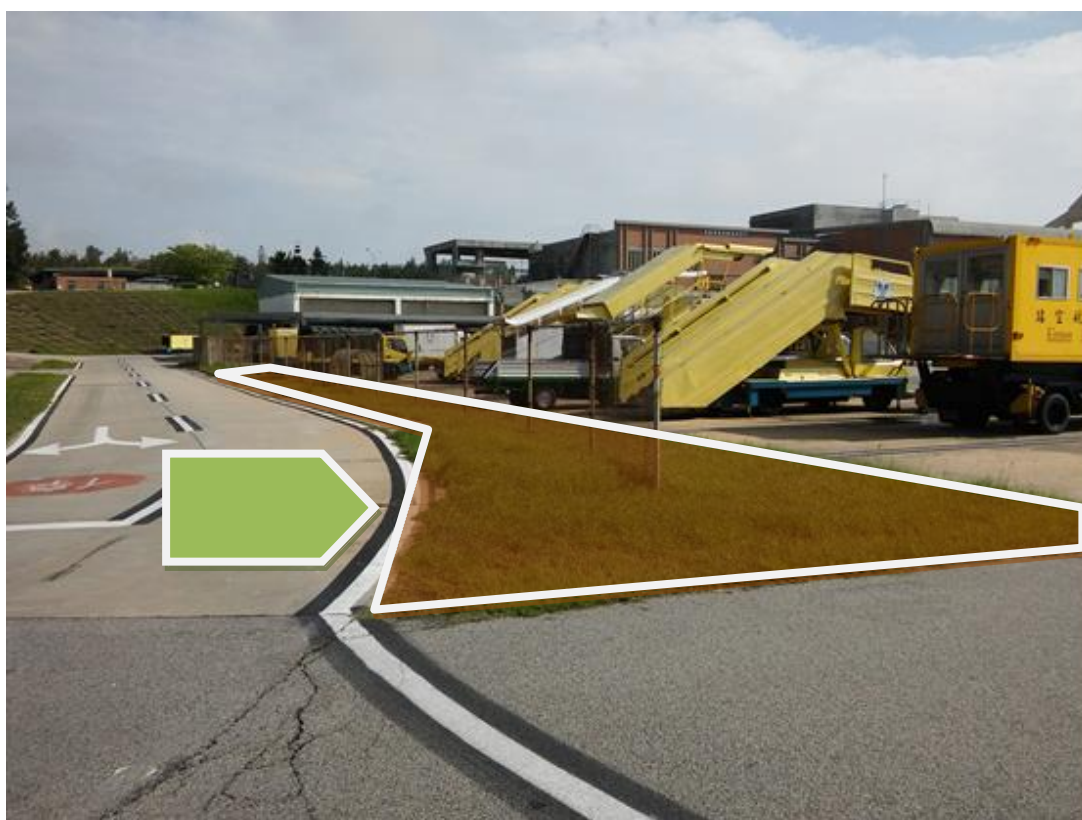
圖 2016-20-4、消防班旁交通道草皮區長期改善方案

| 登錄編號 | 風險內容 | 危害處置 | 處置單位/完成日期 | 安全委員會危害評估 | 備註 |
|---|---|---|---|---|---|
| | | 4、請業務組研議將該處草皮區長期改善方案(圖2016-20-4)：該區域所有草皮區改為停車區域，並將圍籬去除，新增停車區域與原有停車區域結合，重新繪製停車標線。 | 業務組/此安全危害解除列管日 | | |
