「金門航空站安全管理系統 (SMS)」

108 年度安全工作小組安全危害通案件通報及風險降低策略彙整表

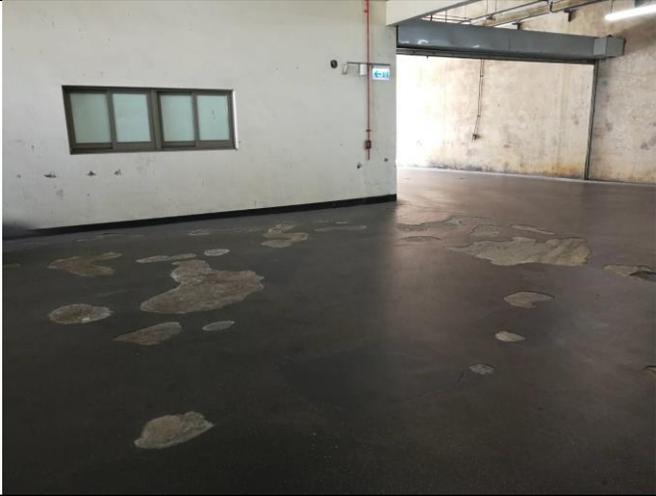
| 編號 | 風險因子內容 | 危害後果 | 現有預防措施 與風險值 | 進一步風險降低策略 與風險值 | 負責單位/完成 日 |
|---|---|---|--|---|---|
| KNH-2019-0041 | 地勤業者反應離站行李處理區地 EXPOXY 剝落，該區為離站行李人車運輸必經的鋪面之一，該區鋪面品質不佳、路面不平整之情形將影響人車運輸作業安全。 | 1、影響地勤行李運輸作業安全 | 航空站及航空公司地勤業者應向所屬地勤工作者宣導，於該區域工作時注意自身安全。 | 本站擬列入近期<停機坪伸縮縫及空側相關改善工程>案中執行，惟該工程案預算不足以全面改善前述鋪面破損情形，其餘尚未改善部分將列入明年度空側相關工程一併處理。 | 業務組/109年8月30日<停機坪伸縮縫及空側相關改善工程>完工日 |

KNH-2019-0041、圖-1 離站行李處理區地 EXPOXY 剝落損壞

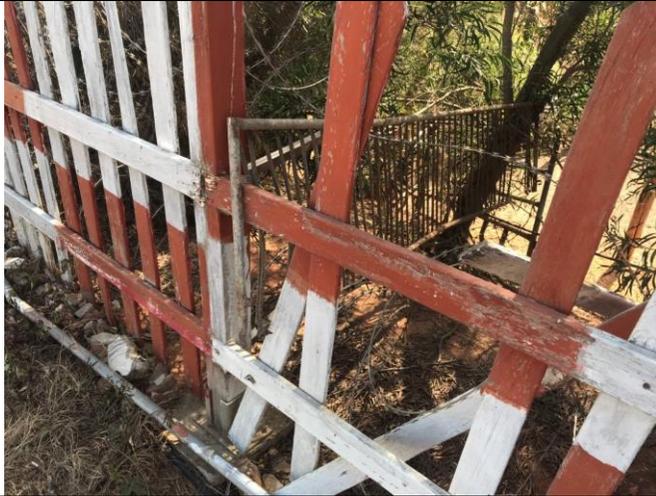
| 編號 | 風險因子內容 | 危害後果 | 現有預防措施 與風險值 | 進一步風險降低策略 與風險值 | 負責單位/完 成日 |
|---|---|---|--|---|---|
| KNH-2019-0042 | 108 年第四季以來自 10 月 23 日野生動物(野狗)闖入空側場面影響航空器起降運行共計 5 起，該事件發生率遠超出本站以往紀錄，為杜防此類情事延續及減少發生頻率，應系統檢視本站空側圍籬及研擬相關措施。 | 1、影響航空器起降運行安全，可能致使航空器衝出跑道 | 1. 航務組場面席及消防班每日固定空側巡場 4 次，並偕同航警執行鳥類及野生動物驅離作業。 2. 管制區依現有之圍籬阻絕野生動物進入。 | 1. 會同開口合約廠商檢視本站圍籬，除機場環場道可視範圍外，亦前往場外可能野生動物闖入之侵入點並函請軍方配合修補鄰近廢棄營區破損圍牆。 | 航務組 業務組 /10 月 24 日 |

KNH-2019-0042、圖-1 近期圍籬檢視(修復前)

| 編號 | 風險因子內容 | 危害後果 | 現有預防措施 與風險值 | 進一步風險降低策略 與風險值 | 負責單位/完 成日 |
|---|---|---|--|---|---|
| | | | | 5. 后湖區域之圍籬全面加設菱形網阻絕所有縫隙，防止體積較小的牲畜闖入。 | 航務組、業務組 /109 年 3 月 16 日 |

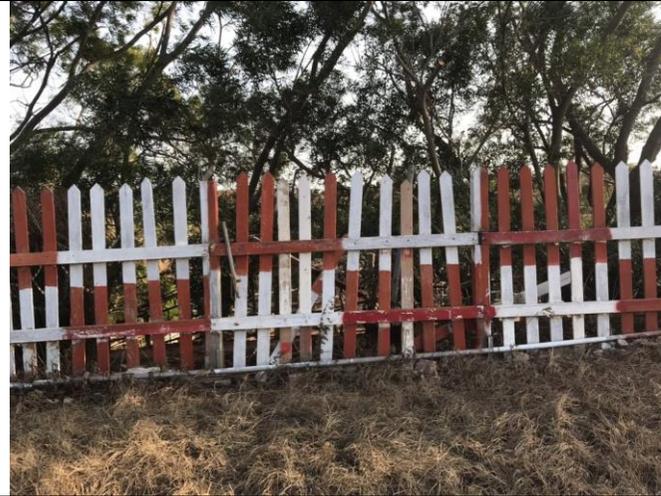
KNH-2019-0042、圖-2 近期圍籬檢視(修復後)

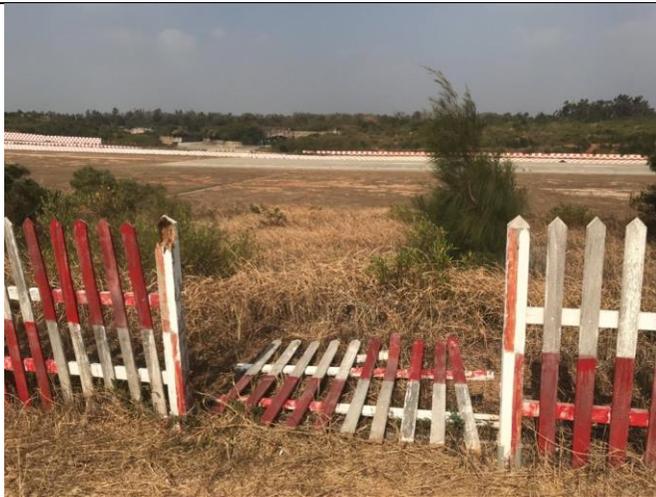
KNH-2019-0042、圖-3 近期圍籬檢視(修復前)

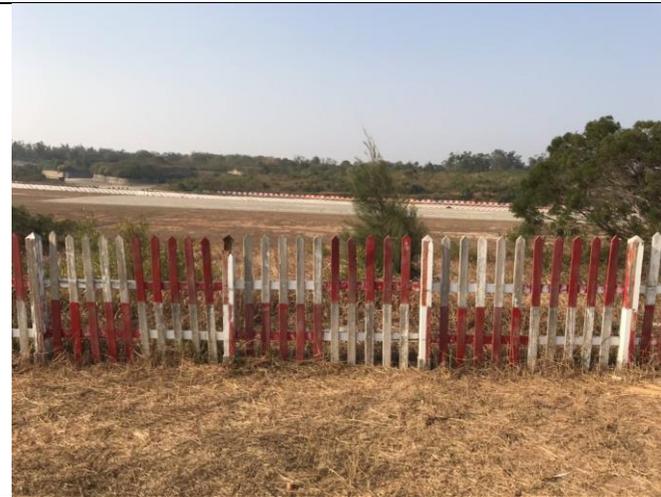
KNH-2019-0042、圖-4 近期圍籬檢視(修復後)

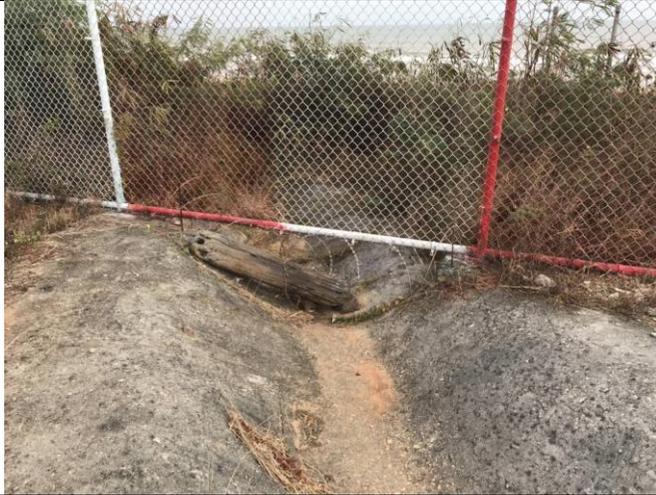
KNH-2019-0042、圖-5 近期圍籬檢視(修復前)

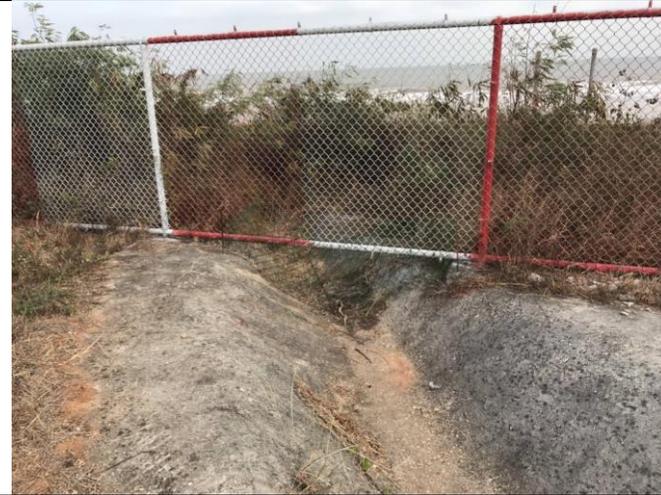
KNH-2019-0042、圖-6 近期圍籬檢視(修復後)

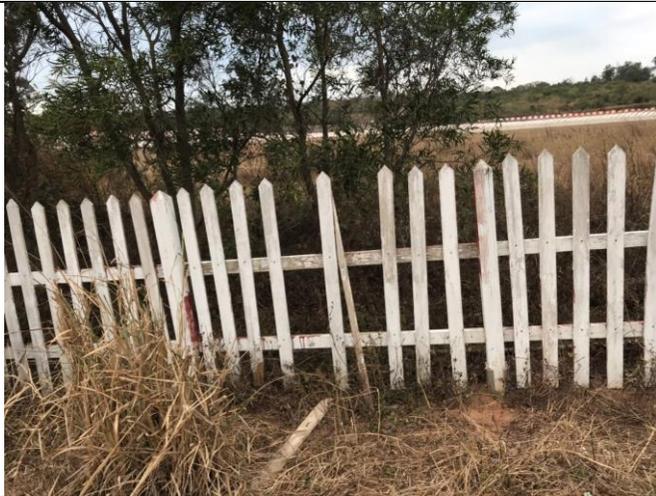
KNH-2019-0042、圖-7 近期圍籬檢視(修復前)

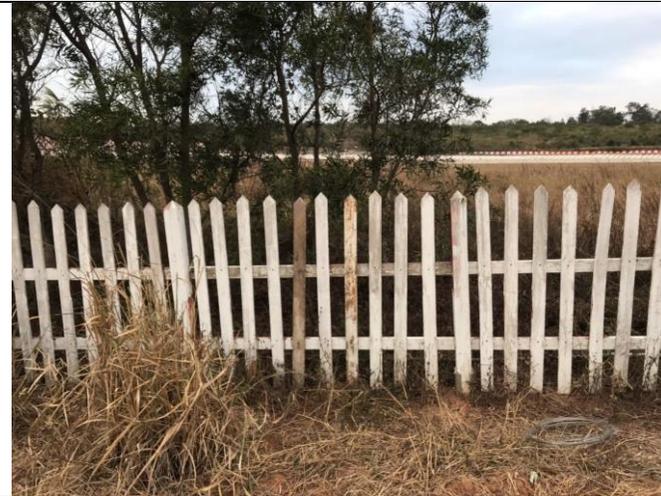
KNH-2019-0042、圖-8 近期圍籬檢視(修復後)

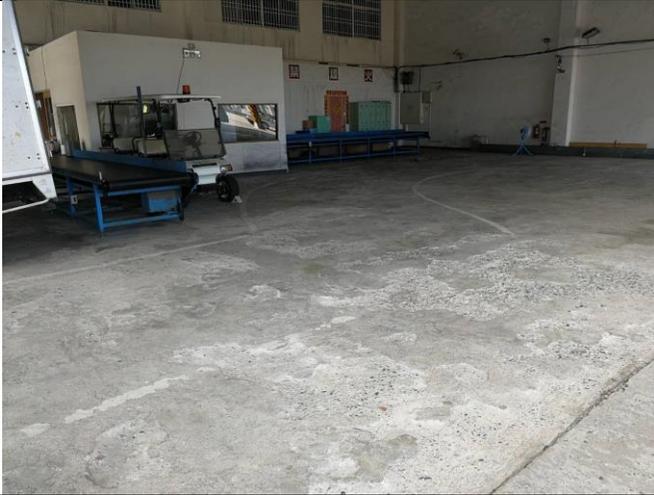
| 編號 | 風險因子內容 | 危害後果 | 現有預防措施 與風險值 | 進一步風險降低策略 與風險值 | 負責單位/完成 日 |
|---|---|---|--|---|---|
| KNH-2019-0048 | 本場小三通直掛作業區地面部分水泥表層有剝離損壞等情形導致崎嶇不平，因該區域為人車動線來往之交會熱點，鋪面品質不佳可能造成人員作業意外。 | 1、影響地勤行李運輸作業安全 | 航空站及航空公司地勤業者應向所屬地勤工作者宣導，於該區域工作時注意自身安全。 | 本站擬列入近期<停機坪伸縮縫及空側相關改善工程>案中執行，惟該工程案預算不足以全面改善前述鋪面破損情形，其餘尚未改善部分將列入明年度空側相關工程一併處理。 | 業務組/109年8月30日<停機坪伸縮縫及空側相關改善工程>完工日 |

KNH-2019-0048、圖-1 小三通直掛作業區地面部分水泥表層
損壞剝離(修復前)

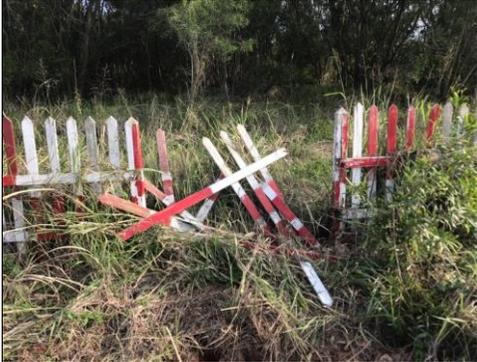
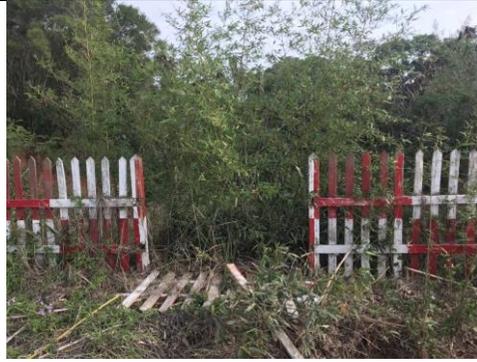
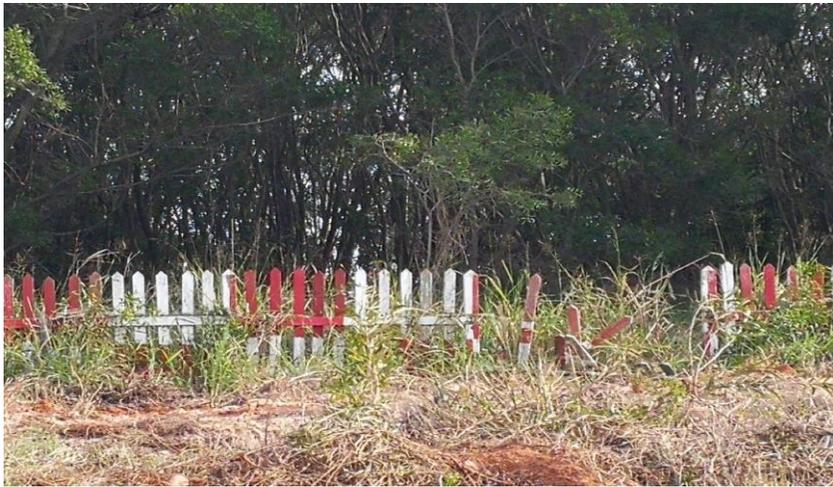
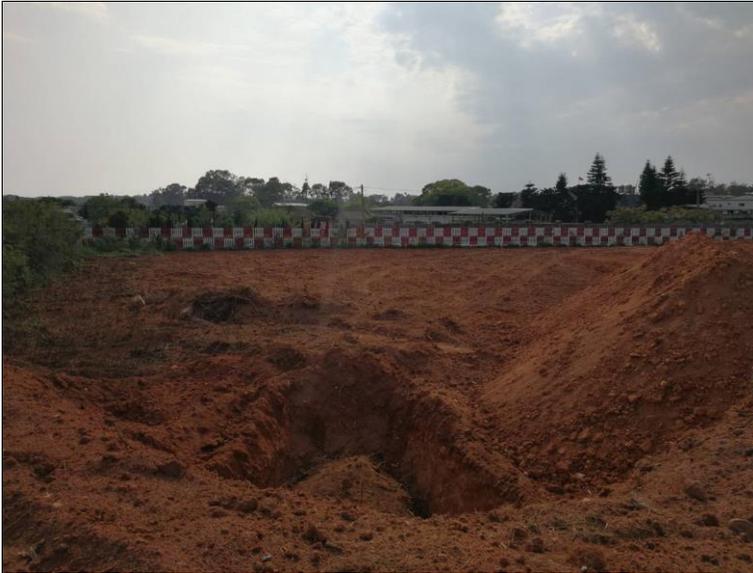
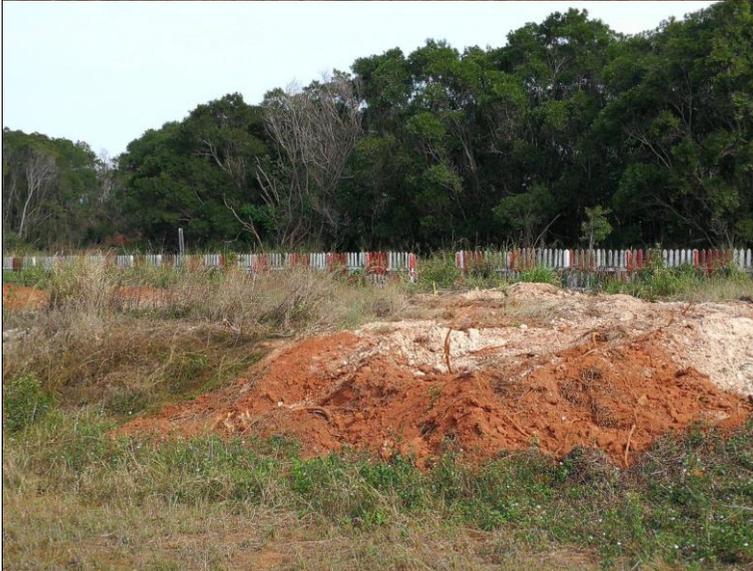
| 編號 | 風險因子內容 | 危害後果 | 現有預防措施 與風險值 | 進一步風險降低策略 與風險值 | 負責單位/完成 日 |
|--|--|--|---|--|---|
| KNH-2020-0024 | 場面席巡檢空側場面時，於 06 跑道頭后湖地區發現部分圍籬毀損嚴重，圍籬破口範圍大小有野生動物及非法入侵之潛在危害。並勘查后湖區域山坡伐樹工程，發現多數地區因土方伐樹濫挖，導致整體地形樣貌破壞，現場留有多處不規則凹坑及棄置土堆。 | 1. 危害本場航空保安非法干擾入侵。 2. 影響本場環境水土保持及地貌平整性。 | 1. 會同持獵槍航警及本場空側開口契約廠商盈源工程行定期巡視本場空側設施維護情形。 2. 有關伐木工程造成之地貌破壞情事，要求廠商盡快恢復，於本年度防颱防汛整備工作中並同檢討。 | 1. 協調該負責廠商立即進場修補損圍籬，並會勘現場修補情形。 2. 協調該負責廠商立即進場恢復地貌平整性維護本場空側水土保持。 | 業務組/109 年 4 月 15 日完工日 |

KNH-2020-0024、后湖地區部分圍籬損毀及伐樹工程地貌破
