# 空側巡場檢查表回報與追蹤項目討論

109 年 2 月 28 日

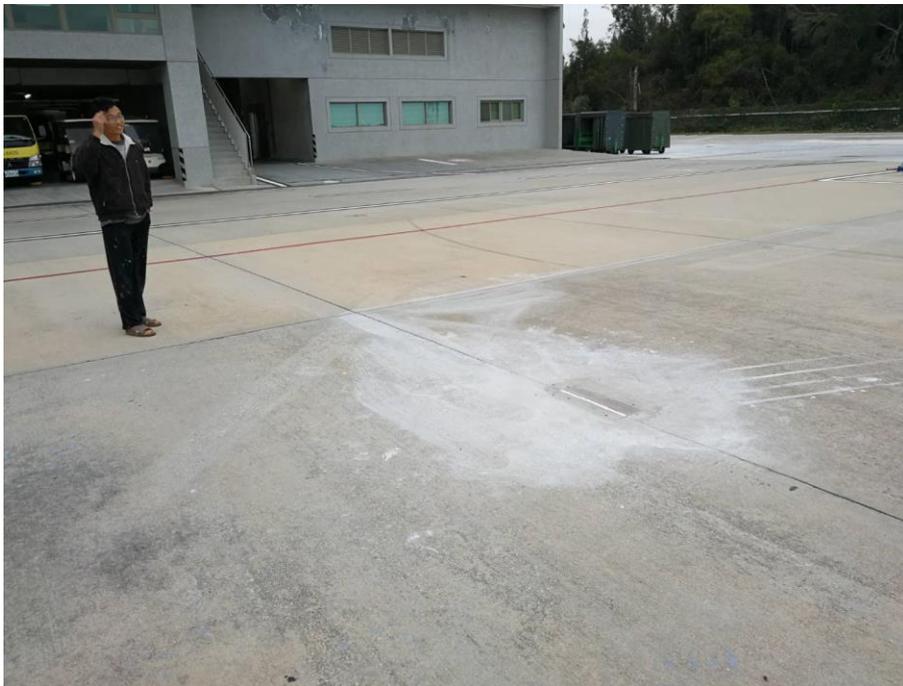
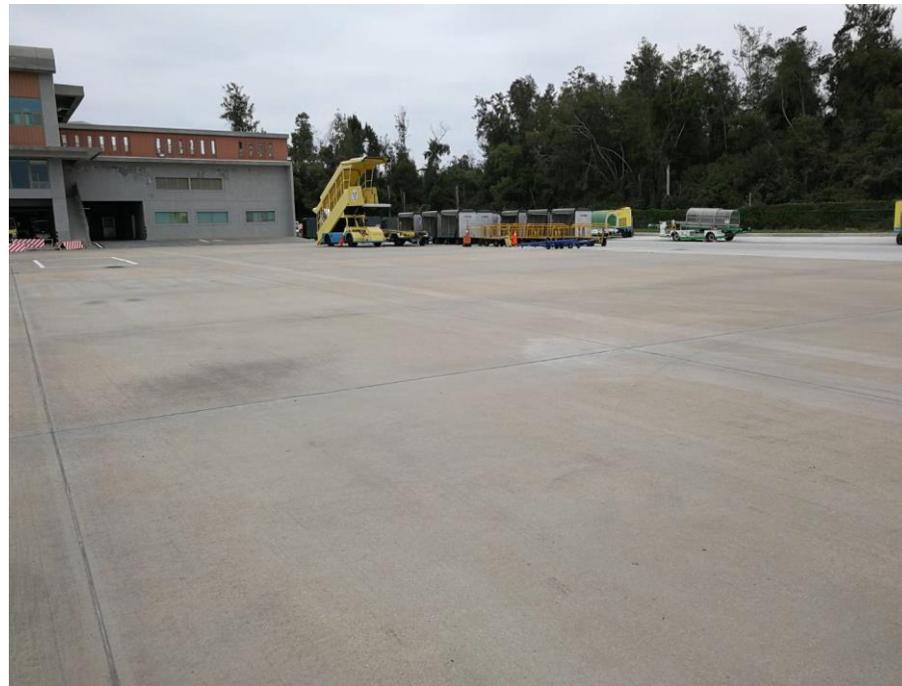
項次	檢查項目	狀況說明與處理	回報與追蹤	備註
KNH-2020-0016 (2/28)	1-6 號停機坪道面	停機坪伸縮縫改善工程中因修補 PC 道面崩角，修補後造成道面汙染。立即請肇事廠商清除。	承攬廠商已於 3 月 7 日進場修復完畢。	解除列管。

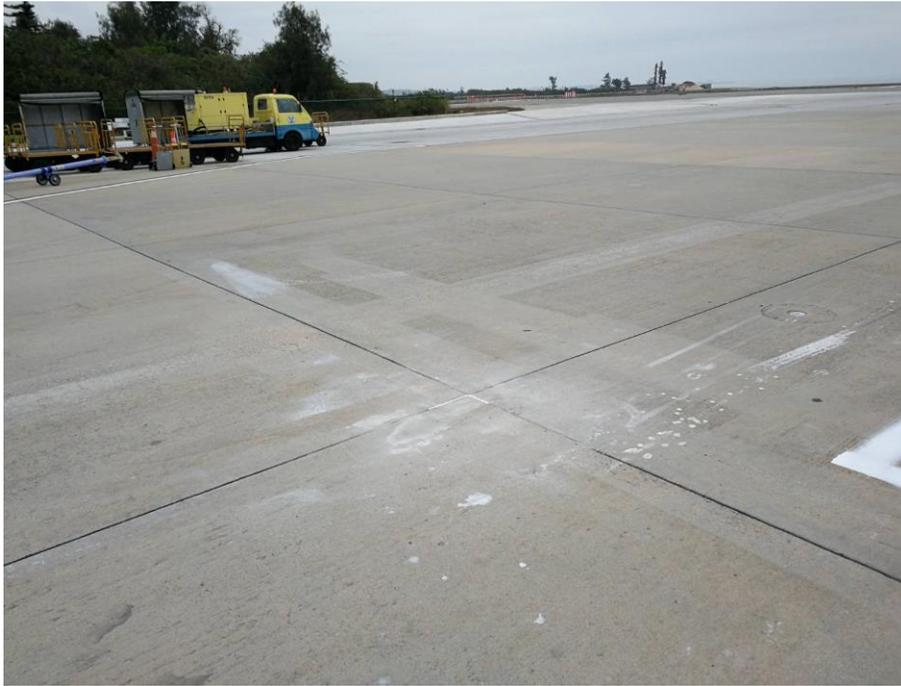
圖-1、1-6 號停機坪道面污染物(11 月 20 日)

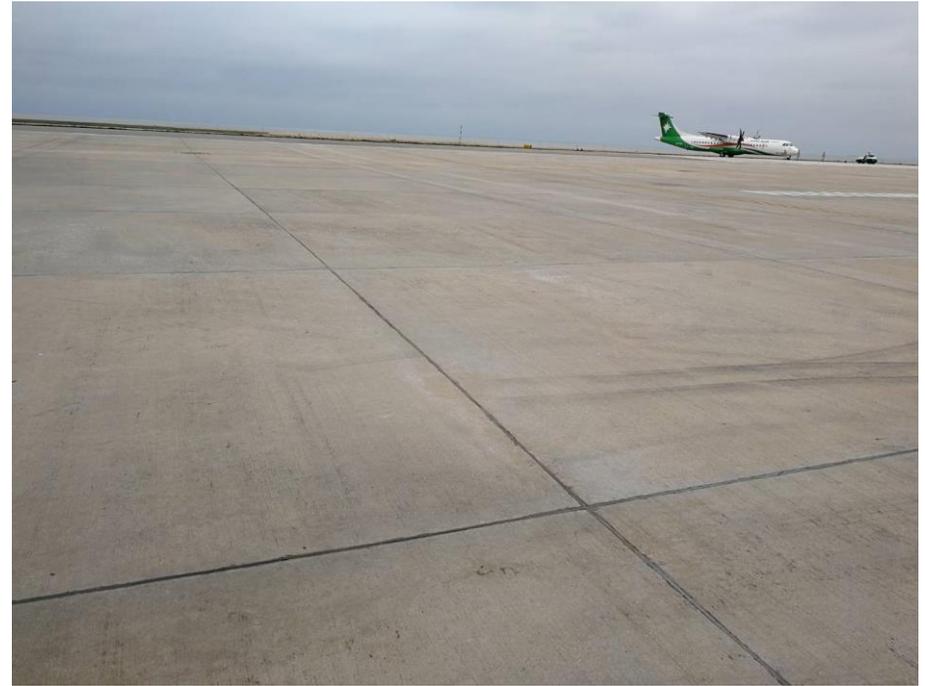
圖-2、3 月 7 日盡數清除完畢 (11/26)

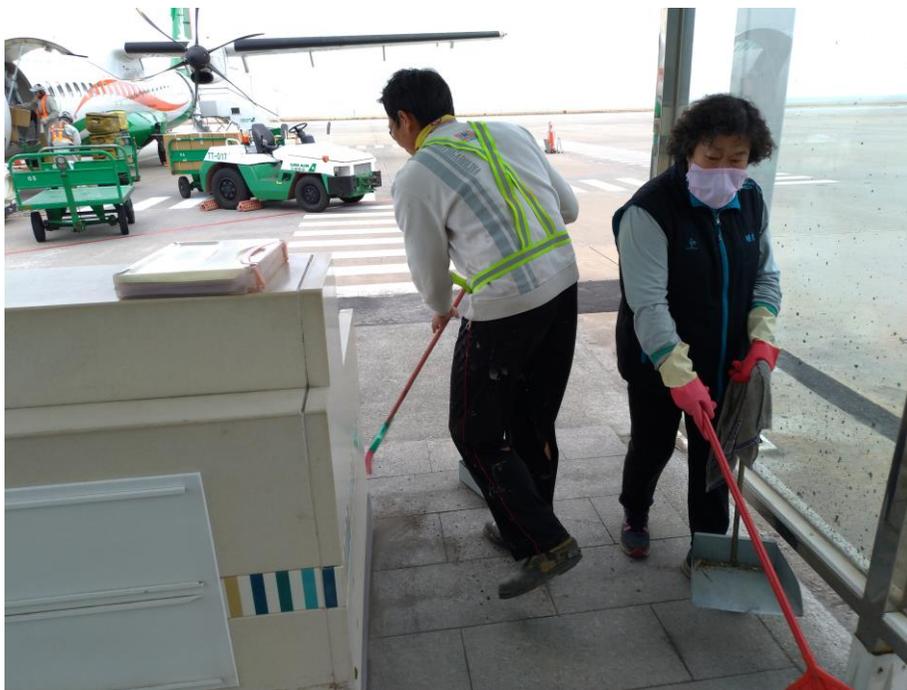
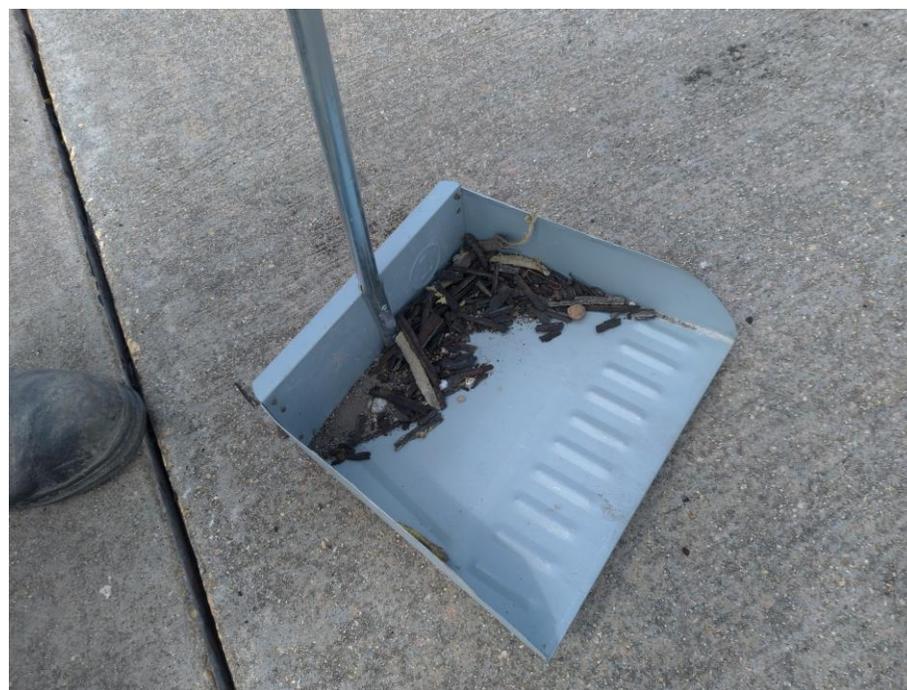
項次	檢查項目	狀況說明與處理	回報與追蹤	備註
KNH-2020-0017 (3/5)	1-6 號停機坪 FOD 遺留	1~3 號停機坪進行伸縮縫填縫料更換施工場地遺留舊填縫料碎片及土屑粉塵。立即請肇事廠商清除。	1. 通知柏潔工程人員利用航機空檔時間進行清除，並於上午 1100L 清除完畢，另本案監造人員未出席早晨聯合巡場；擬請業務組通知柏潔工程改善停機坪 FOD 殘留，並邀請監造人員出席。	解除列管。

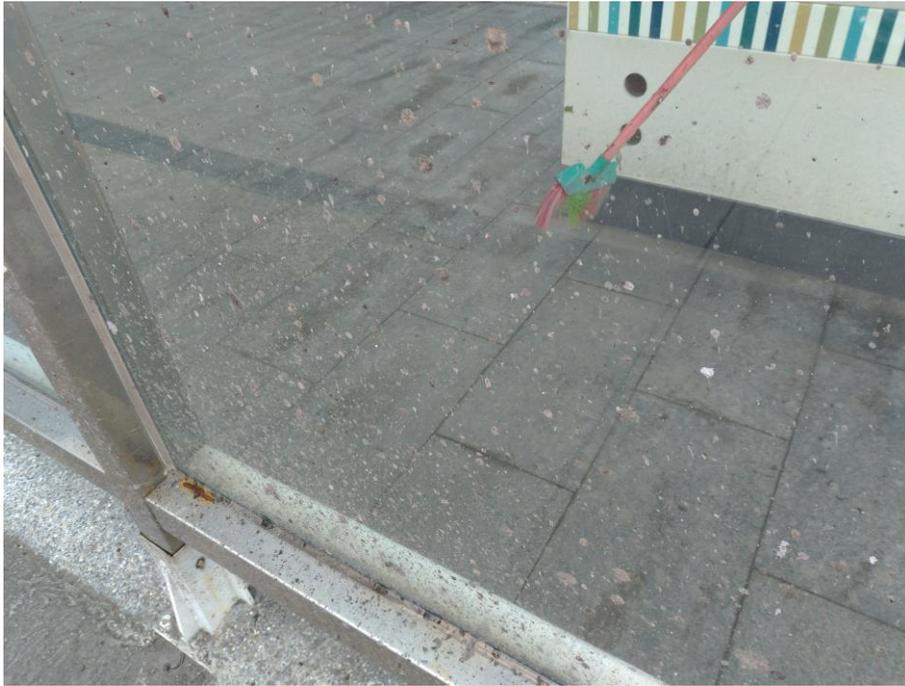
圖-1、2、2-4 停機坪施工後 FOD 汙染(清除前)

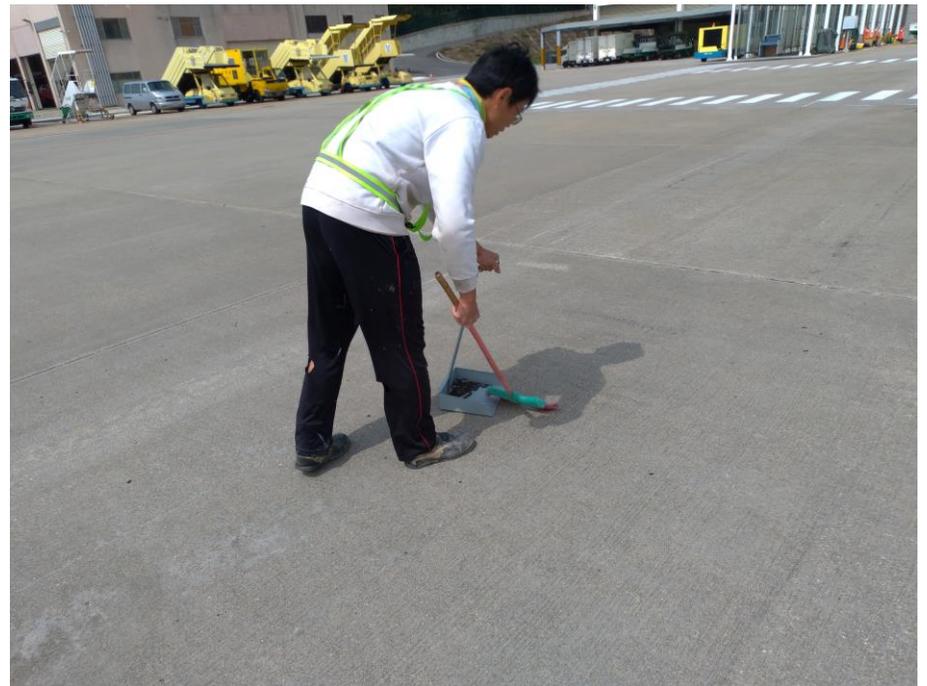
圖-3、4、停機坪施工後 FOD 汙染(清除後)

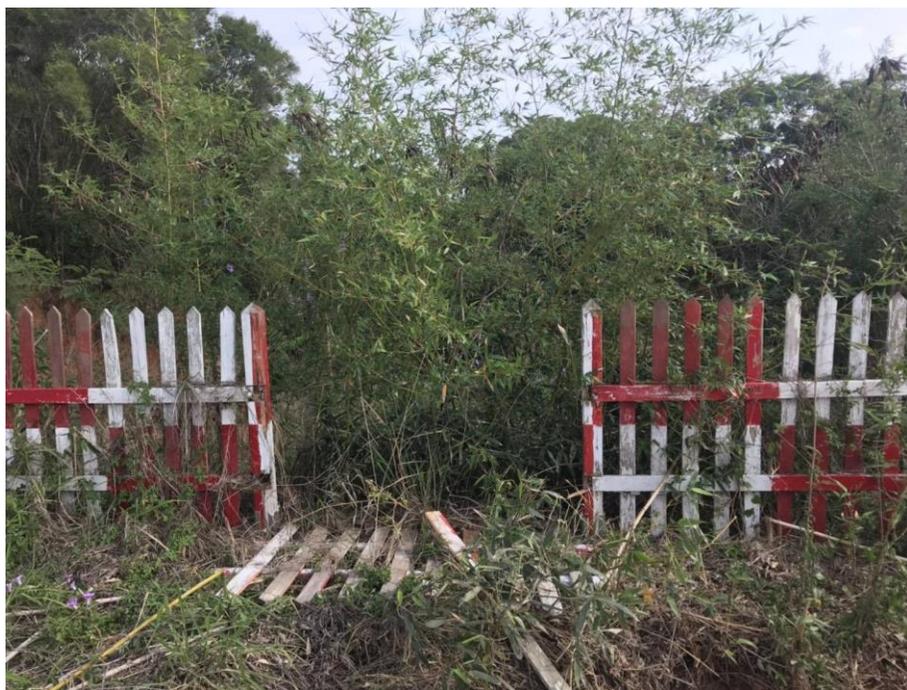
圖-1、（修補前）

項次	檢查項目	狀況說明與處理	回報與追蹤	備註
KNH-2020-0024 (3/26)	本場 06 跑道后湖地區圍籬	於 06 跑道頭后湖地區發現部分圍籬毀損嚴重，圍籬破口範圍大小有野生動物及非法入侵之潛在危害。	<ol style="list-style-type: none"> <li>1. 當下立即請開口契約廠商盈源工程進場修補損壞圍籬。</li> <li>2. 盈源工程於當日下午 1730L 回報修復完畢。</li> </ol>	解除列管。

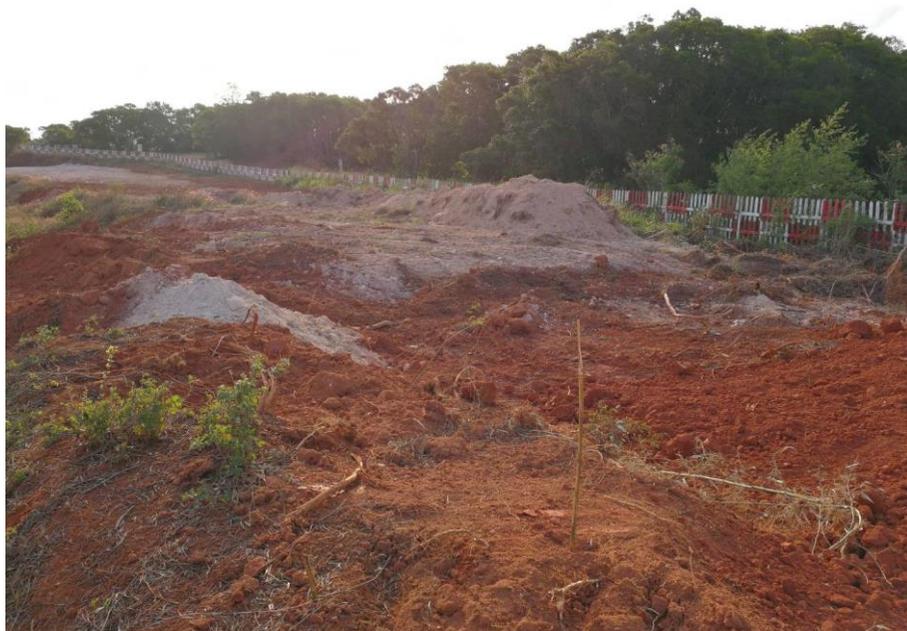
項次	檢查項目	狀況說明與處理	回報與追蹤	備註
KNH-2020-0024 (3/26)	06 跑道后湖地區伐樹工導致多數地區因土方伐樹濫挖，導致整體地形樣貌破壞，現場留有多處不規則凹坑及棄置土堆。	該地貌破壞為本站開口契約廠商伐樹工程所致，乃請近日航班結束後，使用工程相關機具填所有不平之處，完工後回報勘驗。	開口契約廠商盈源工程現正準備相關工程機具，填平所有破壞地貌，維護本場水土保持。	待完工後解除列管。

圖-1、06 跑道后湖區域地貌破壞

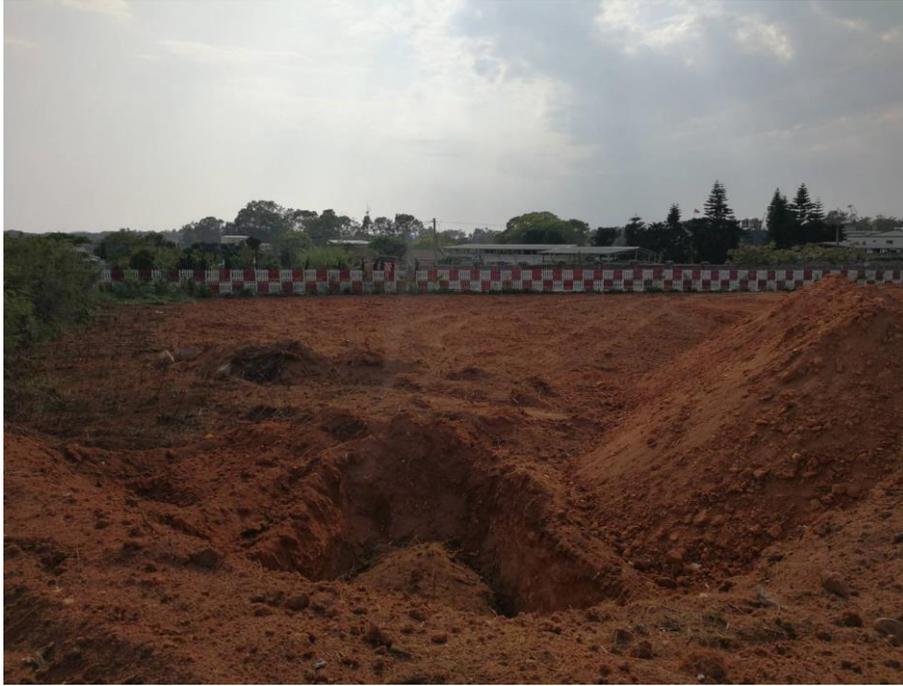
圖-2、06 跑道清除區後方地貌破壞

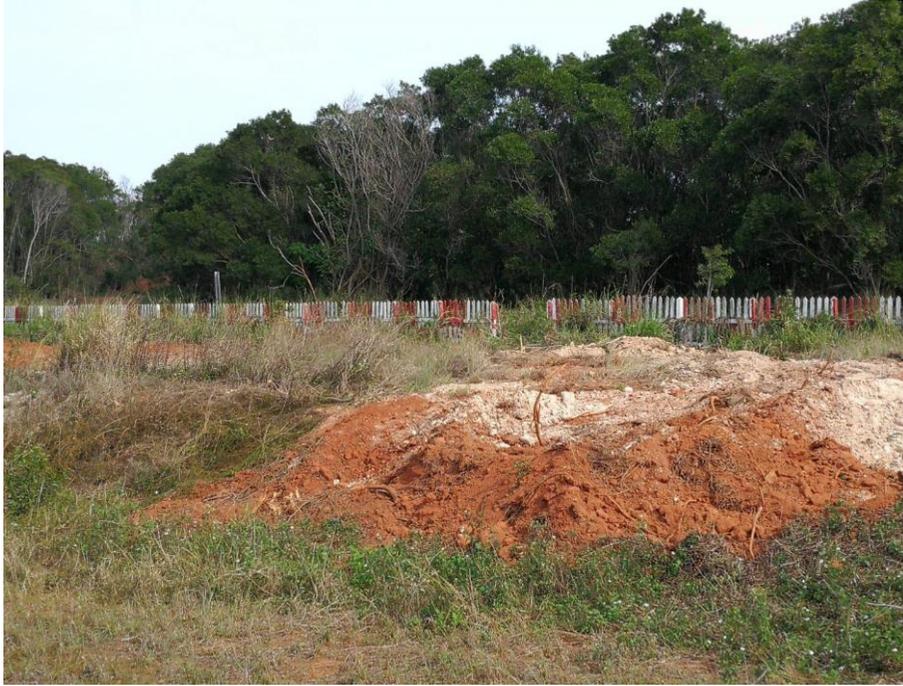
圖-3、06 跑道后湖區域地貌破壞

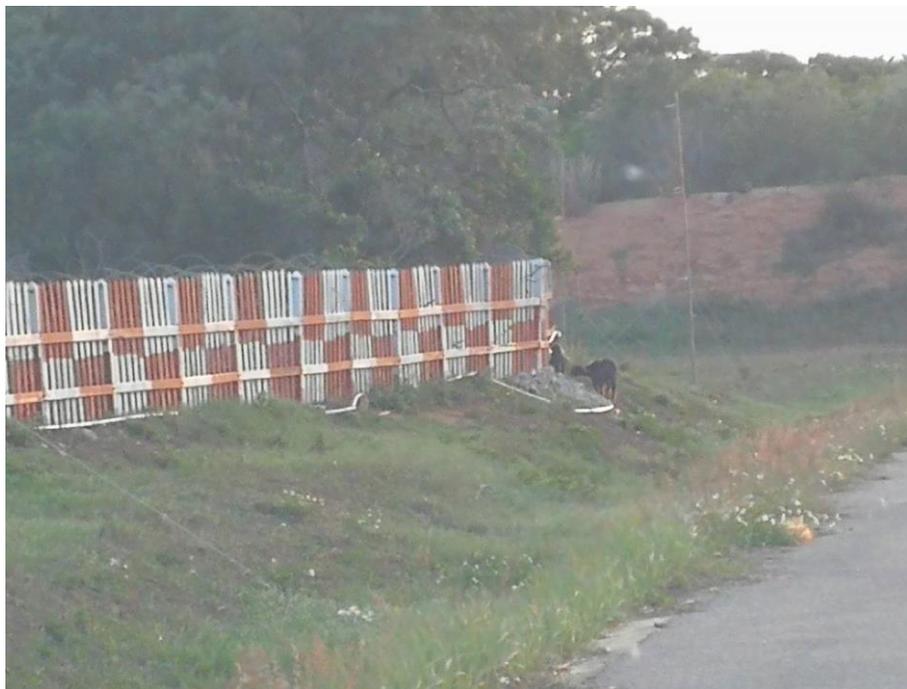
項次	檢查項目	狀況說明與處理	回報與追蹤	備註
KNH-2020-0021 (3/16)	於空側場面巡視時，於 06 跑道清除區后湖農場附近，發現新生的小羔羊因個體較小能自由穿越本場木製圍籬縫隙，對本場野生動物闖入危害風險甚高。	建議請業務組於后湖區域之圍籬加設菱形網阻絕所有縫隙，防止牲畜闖入。	目前本場開口契約廠商已完成現場勘查，現正備料執行工程中。	待完工後解除列管。

圖-1、后湖區域圍籬空隙過大，無法阻絕體積小的野生動物

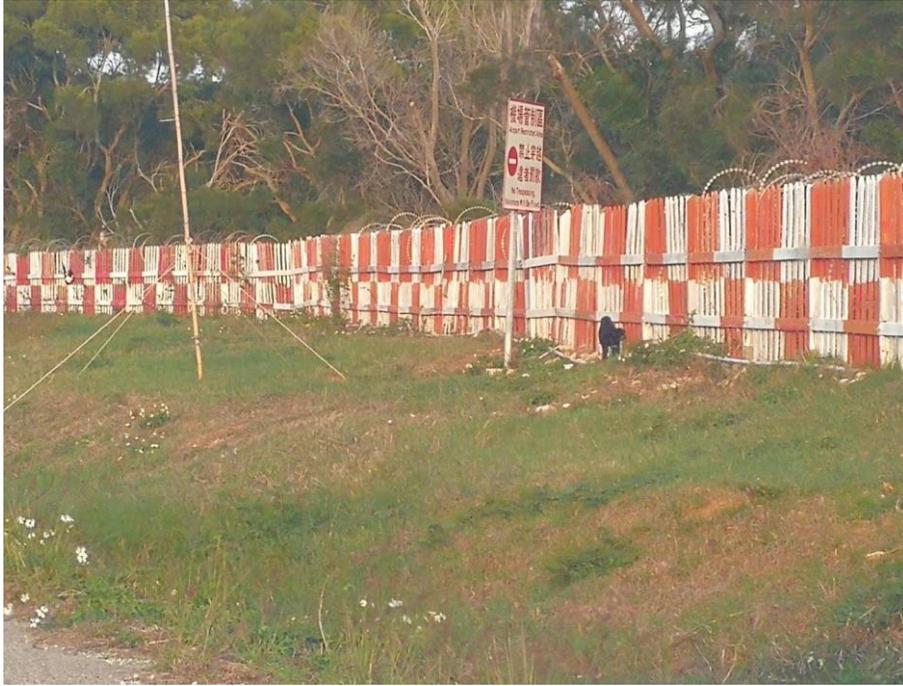
圖-2 后湖區域圍籬空隙過大，無法阻絕體積小的野生動物
