## 空側巡場檢查表回報與追蹤項目討論

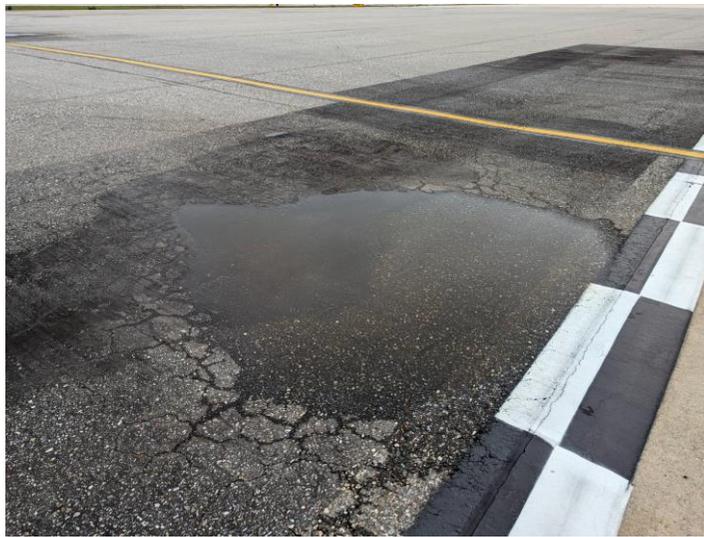
項次	檢查項目	狀況說明與處理	回報與追蹤	備註
<p style="text-align: center;">空側巡場紀錄 回報</p>	<p>1 號停機位外勤務道路旁(航機主輪輾壓路徑)鋪面嚴重凹陷</p>	<p>業務組已通知本站空側開口契約廠商盡早維護，預防後續惡化地基下陷影響飛安。</p>	<p>空側開口契約廠商盈源工程已勘查過該鋪面情況，表示因近期 5 月份氣溫略低且適逢梅雨，本工程係大量柏油塗料待乾，待天氣好轉後將立即執行維護作業，預計 6 月中旬執行。</p>	<p style="color: red;">持續列管</p>

1 號停機位外勤務道路旁(航機主輪輾壓路徑)鋪面嚴重凹陷  
(改善前)圖-1、

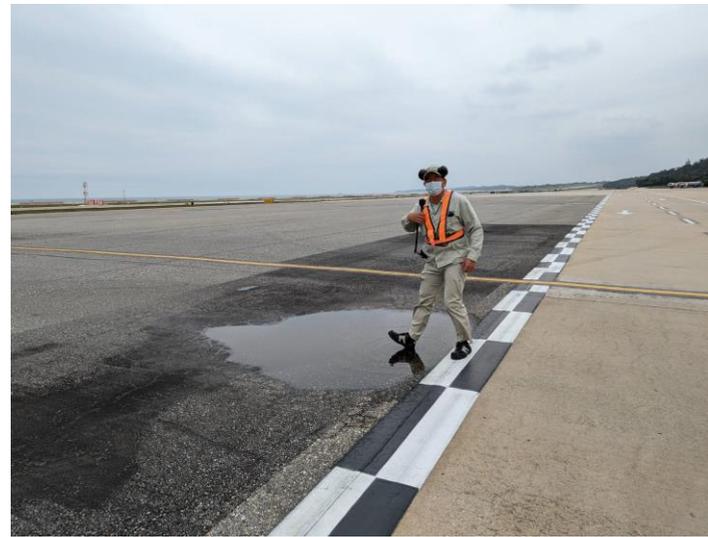
1 號停機位外勤務道路旁(航機主輪輾壓路徑)鋪面嚴重凹陷  
(改善前)圖-2、

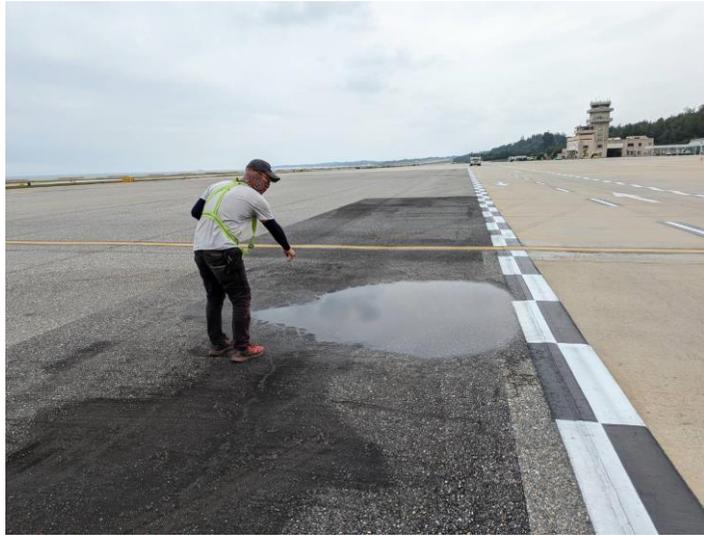
1 號停機位外勤務道路旁(航機主輪輾壓路徑)鋪面嚴重凹陷  
(改善前)圖-3、

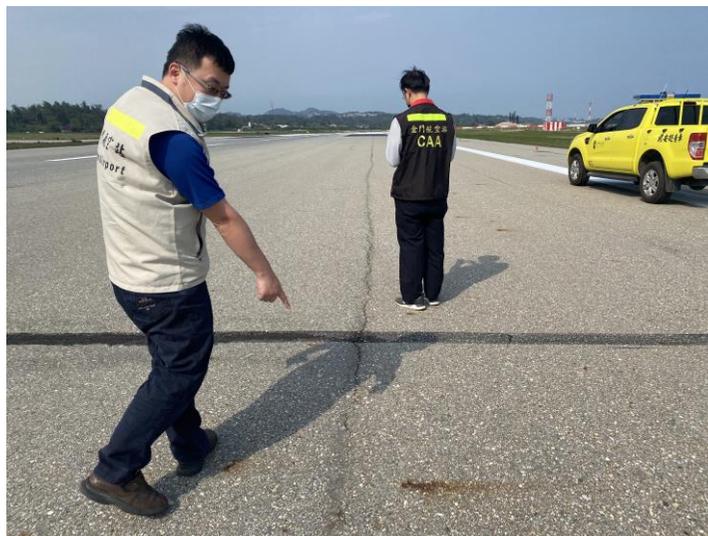
項次	檢查項目	狀況說明與處理	回報與追蹤	備註
<p>111 年度民航局 空側作業查核建 議改善事項</p>	<p>B及C滑行道間-跑道道面縱向裂縫約 100 尺</p>	<p>本場跑道鋪面類似縱向跑道裂縫各處均多有分布，為此處裂痕較為顯著，視本站空側開口契約預算額度酌情修整跑道鋪面縫痕嚴重區域。</p>	<p>業務組及航務組已會同空側開口契約廠商前往會勘現場情形，預計 6 月中旬執行修補工程</p>	<p style="color: red;">持續列管</p>

B 及 C 滑行道間-跑道道面縱向裂縫約 100 尺  
(改善前)圖-1

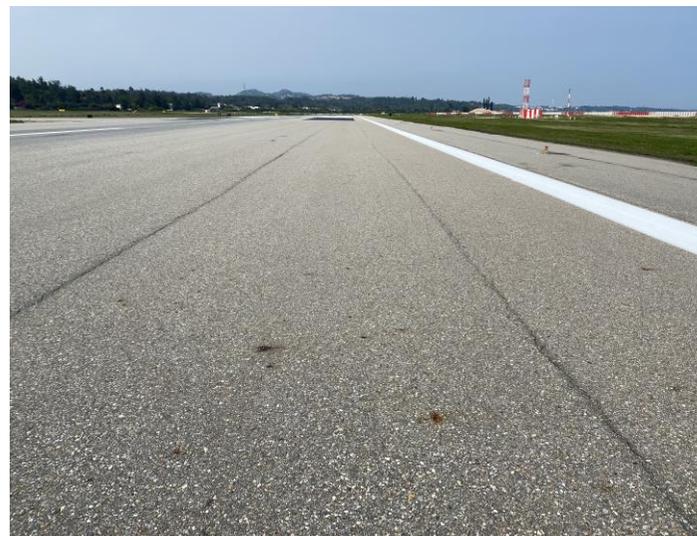
B 及 C 滑行道間-跑道道面縱向裂縫約 100 尺  
(改善前)圖-2
