空側巡場檢查表回報與追蹤項目討論

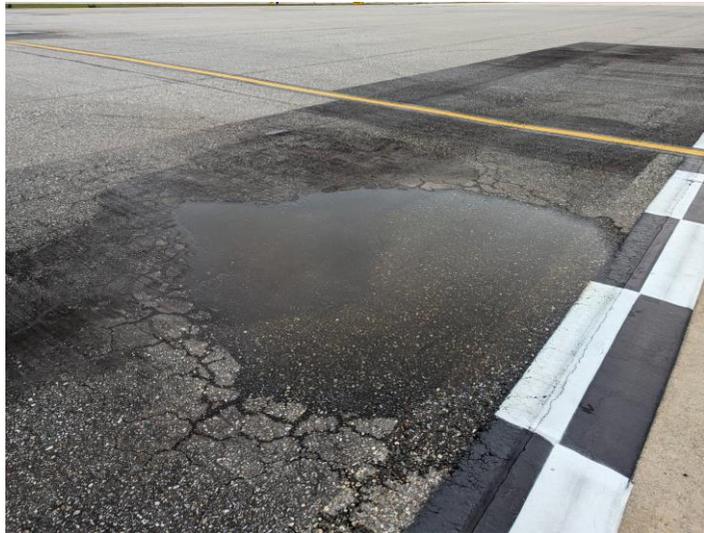
(改善前)圖-1、

1 號停機位外勤務道路旁(航機主輪輾壓路徑)鋪面嚴重凹陷

項次	檢查項目	狀況說明與處理	回報與追蹤	備註
<p>空側巡場紀錄 回報</p>	<p>1 號停機位外勤務道路旁(航機主輪輾壓路徑)鋪面嚴重凹陷</p>	<p>業務組已通知本站空側開口契約廠商盡早維護，預防後續惡化地基下陷影響飛安。</p>	<p>空側開口契約廠商盈源工程已勘查過該鋪面情況，表示因近期5月份氣溫略低且適逢梅雨，本工程係大量柏油塗料待乾，待天氣好轉後將立即執行維護作業，預計6月中旬執行。</p> <p>經8月11日該負責廠商修補後，無法使用表面塗覆方式修補，因該道面地基結構已明顯坍塌，須執行地基刨除整建才能解決。預計先行塗覆表面填補裂縫防止水份滲入進一步破壞地基，後續由業務組工務安排該區域地基整建工程。</p>	<p>持續列管</p>

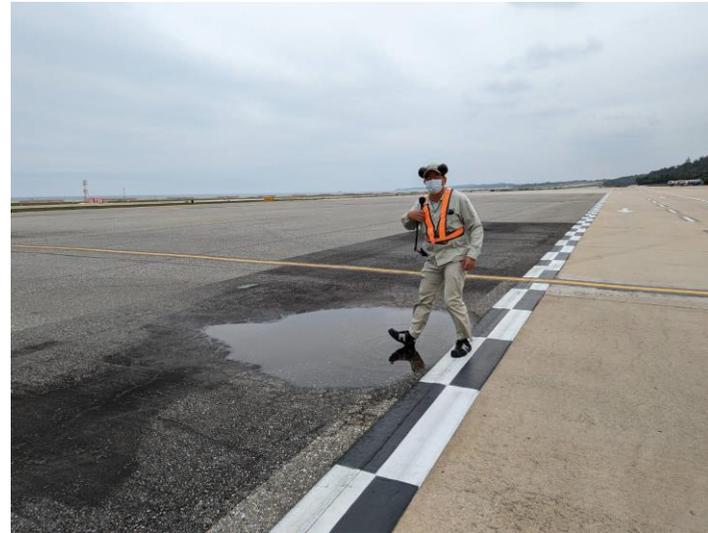
(改善前)圖-2、

1 號停機位外勤務道路旁(航機主輪輾壓路徑)鋪面嚴重凹陷

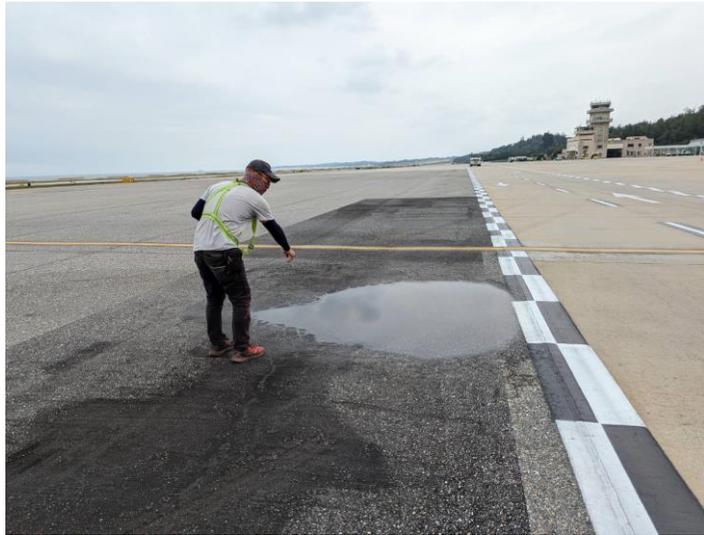
1 號停機位外勤務道路旁(航機主輪輾壓路徑)鋪面嚴重凹陷
(改善前)圖-3、

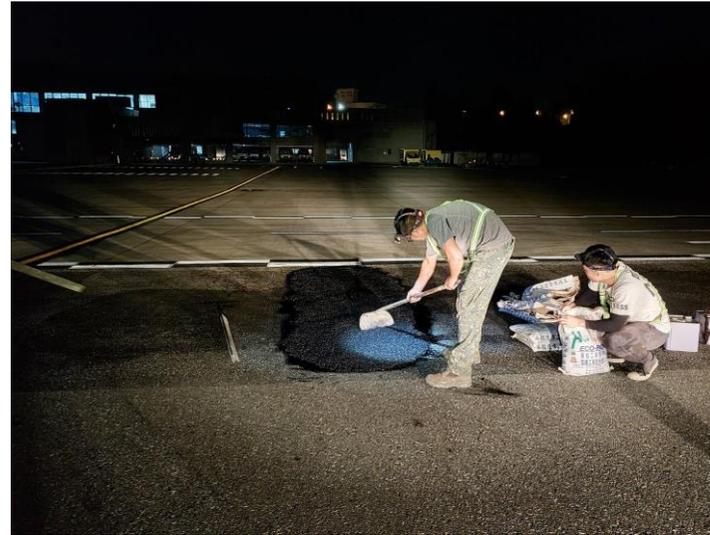
1 號停機位外勤務道路旁(航機主輪輾壓路徑)鋪面嚴重凹陷
8/11(改善中)圖-4

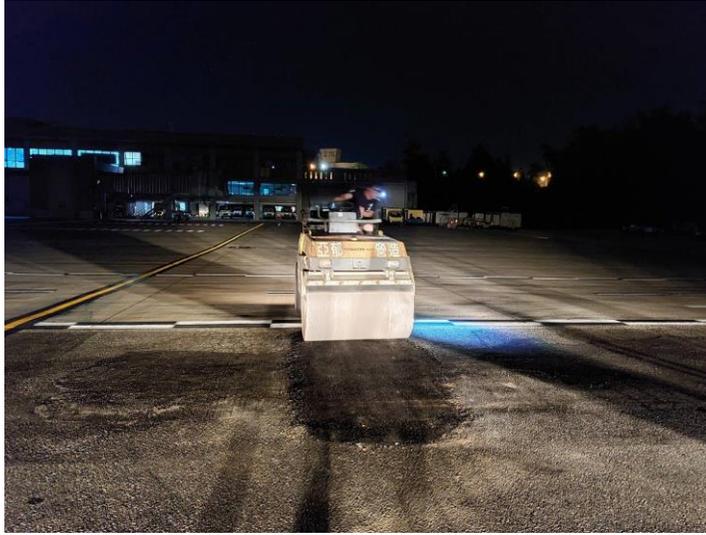
1 號停機位外勤務道路旁(航機主輪輾壓路徑)鋪面嚴重凹陷
8/11(改善中)圖-5

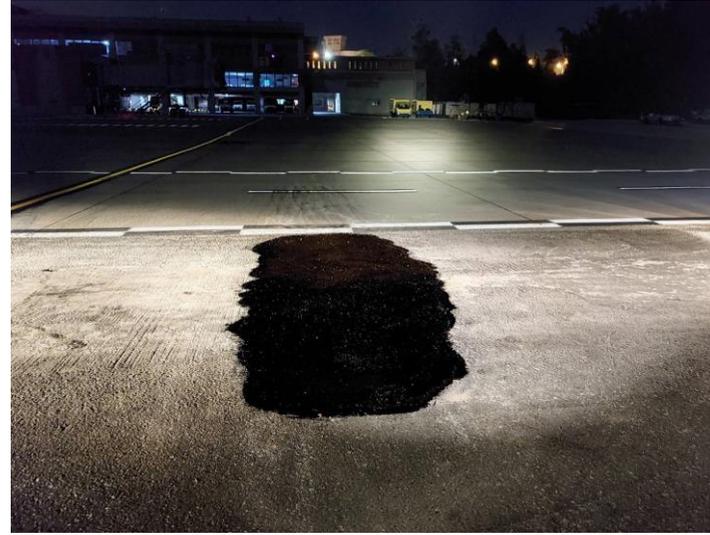
1 號停機位外勤務道路旁(航機主輪輾壓路徑)鋪面嚴重凹陷
8/11(改善後)圖-6

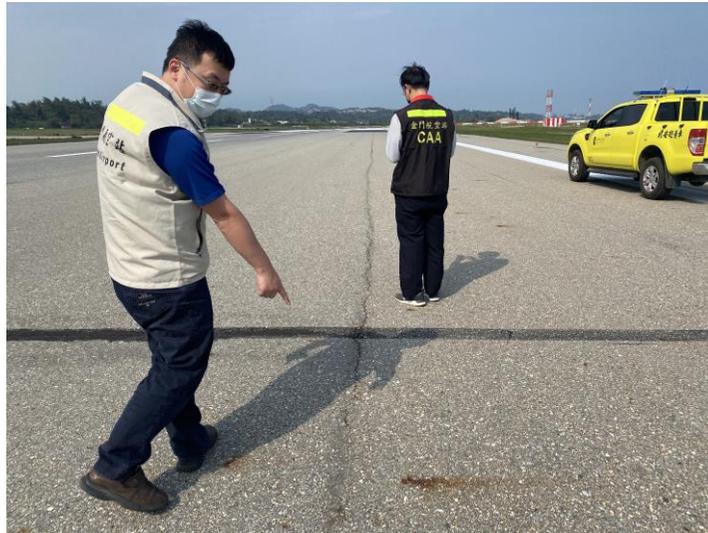
B 及 C 滑行道間-跑道道面縱向裂縫約 100 尺
(改善前)圖-1

項次	檢查項目	狀況說明與處理	回報與追蹤	備註
<p>111 年度民航局 空側作業查核建 議改善事項</p>	<p>B及C滑行道間-跑道道面縱向裂縫約 100 尺</p>	<p>本場跑道鋪面類似縱向跑道裂縫各處均多有分布，為此處裂痕較為顯著，視本站空側開口契約預算額度酌情修整跑道鋪面縫痕嚴重區域。</p>	<p>業務組及航務組已會同空側開口契約廠商前往會勘現場情形，預計 6 月中旬執行修補工程 經 7 月 13 日空側開口契約廠商已執行完修補。</p>	<p>解除列管</p>

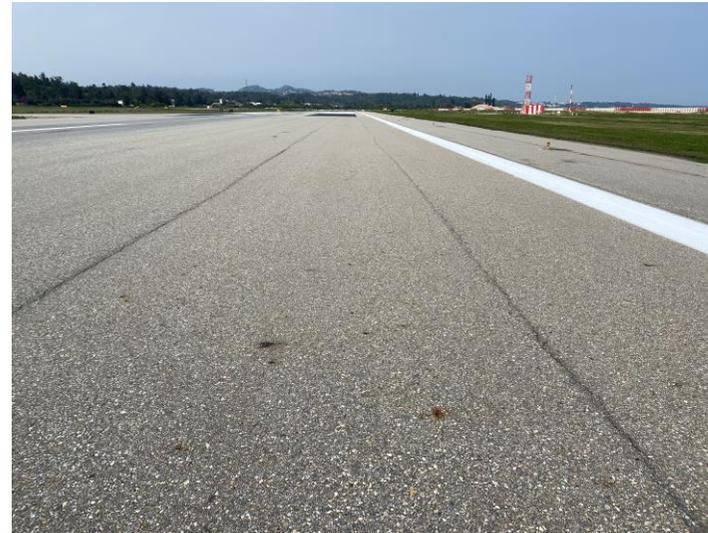
B 及 C 滑行道間-跑道道面縱向裂縫約 100 尺
(改善前)圖-2

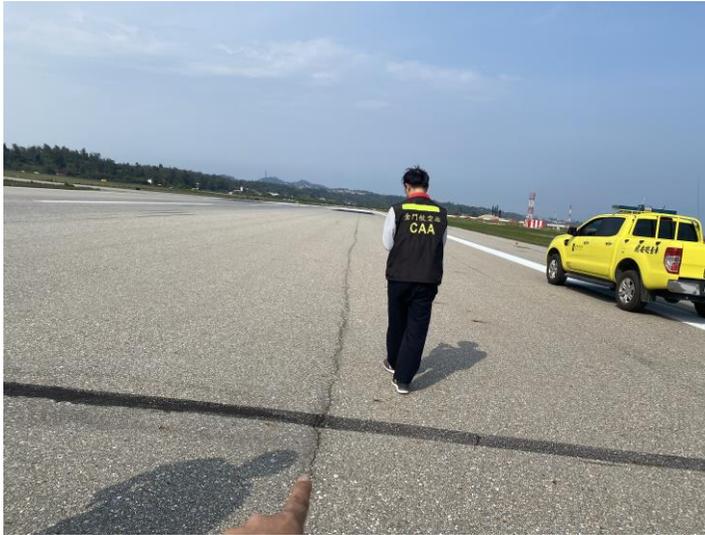
B 及 C 滑行道間-跑道道面縱向裂縫約 100 尺
(改善前)圖-3

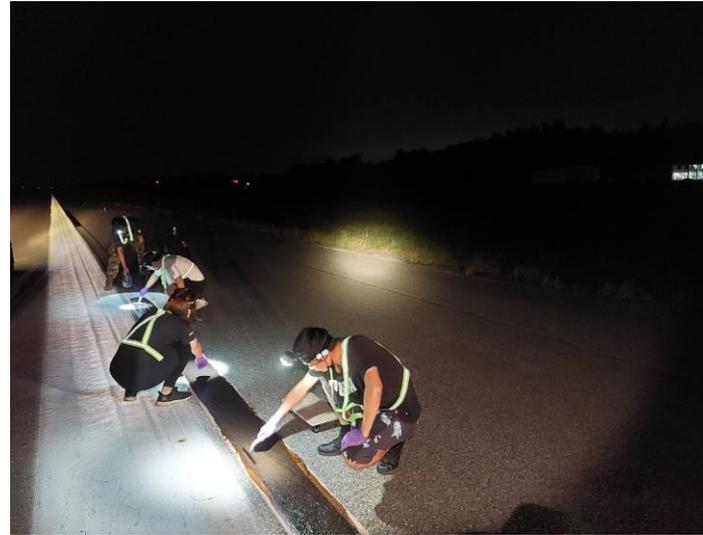
B 及 C 滑行道間-跑道道面縱向裂縫約 100 尺
(改善後)圖-4

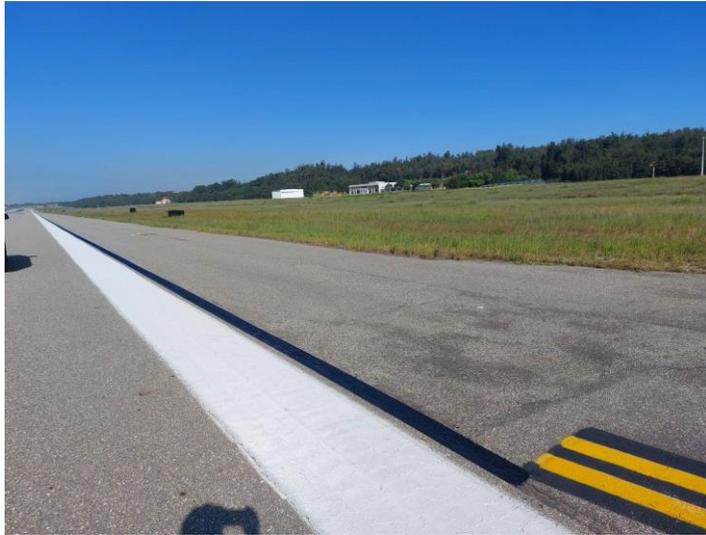
B 及 C 滑行道間-跑道道面縱向裂縫約 100 尺
(改善後)圖-5

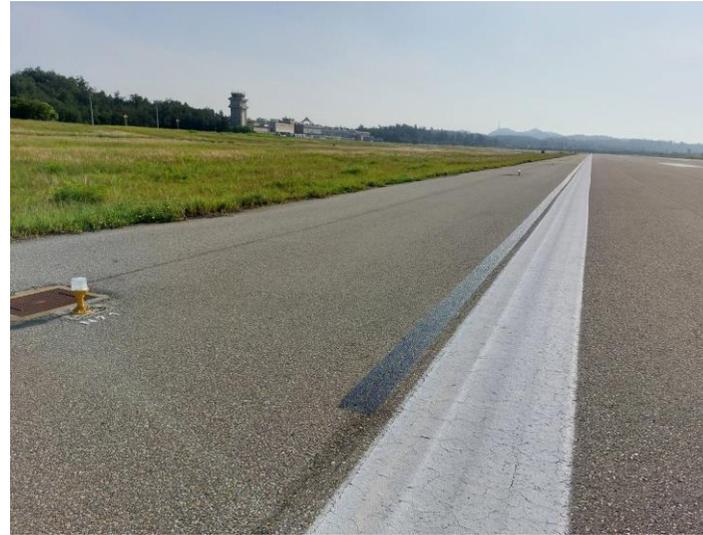
B 及 C 滑行道間-跑道道面縱向裂縫約 100 尺
(改善後)圖-6
