## 空側巡場檢查表回報與追蹤項目討論

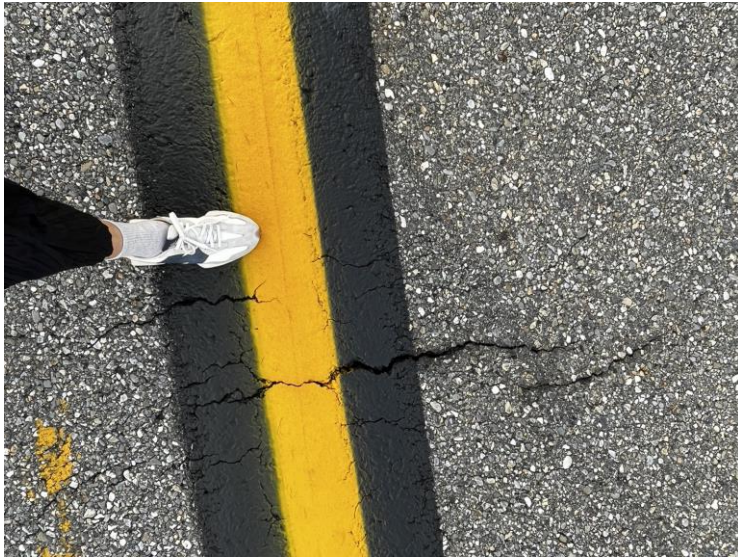
| 項次 | 檢查項目 | 狀況說明與處理 | 回報與追蹤 | 備註 |
|---|---|---|---|---|
| 空側巡場紀錄<br>回報 | 2023/3/12-1030L | 場面席巡視空側場面時於C滑行道中心線發現裂縫，會請業務組協助改善。 | 業務組及航務組已會同空側開口契約廠商前往會勘現場情形，預計4月中旬執行修補工程 | 持續列管 |

C滑行道中心線發現裂縫  
(改善前)圖-1、

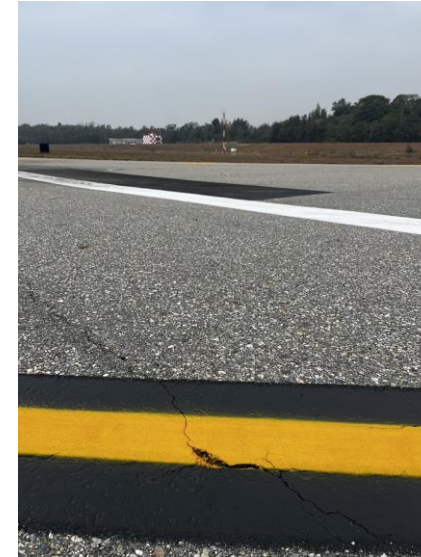
C滑行道中心線發現裂縫  
(改善前)圖-2、

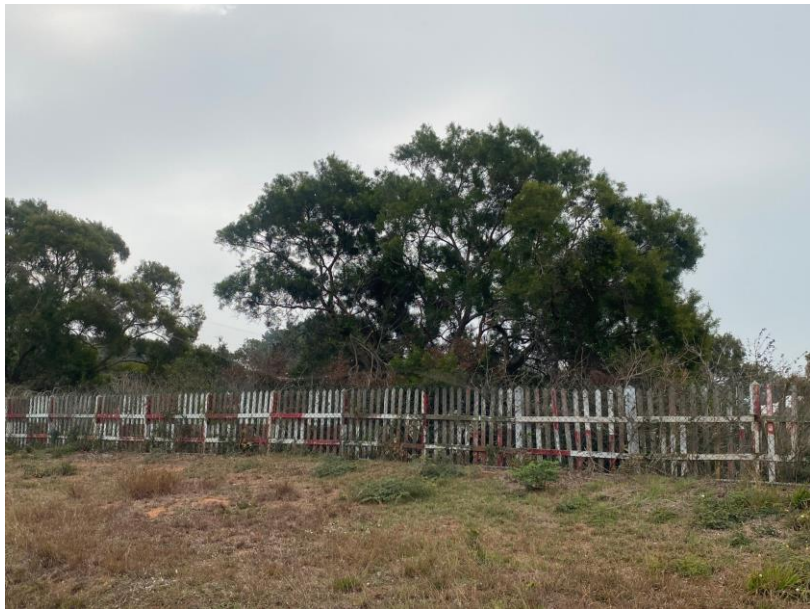
| 項次 | 檢查項目 | 狀況說明與處理 | 回報與追蹤 | 備註 |
|---|---|---|---|---|
| 空側巡場紀錄<br><br>回報 | 2023/3/23-0730L | 航務組場面席巡查海側環場道圍籬，06 跑道頭后湖養牛場周邊之圍籬多處因老舊有破損情形，為避免野生動物入侵，會請業務組辦理改善。 | 業務組及航務組已會同空側開口契約廠商前往會勘現場情形，預計 4 月中旬執行修補工程 | 持續列管 |

06 跑道頭后湖養牛場周邊之圍籬破損  
(改善前)圖-1、

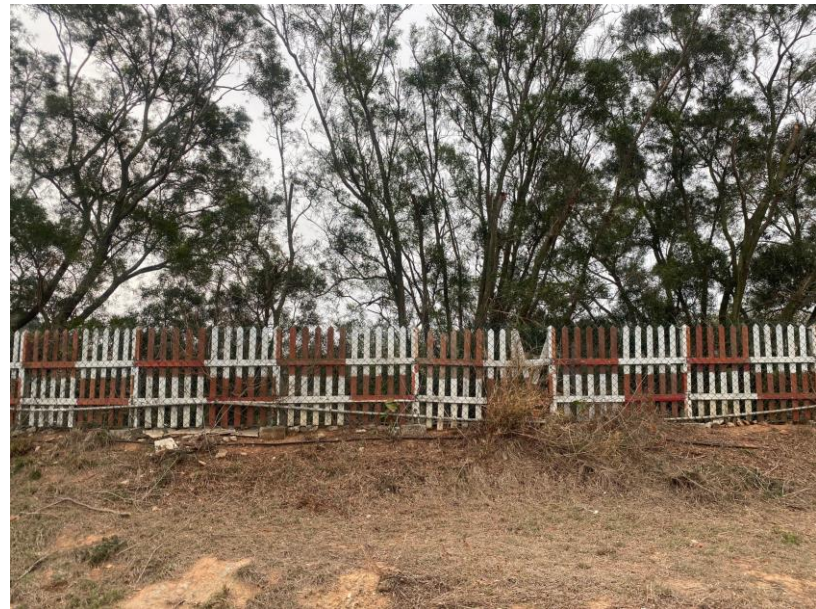
06 跑道頭后湖養牛場周邊之圍籬破損  
(改善前)圖-2、

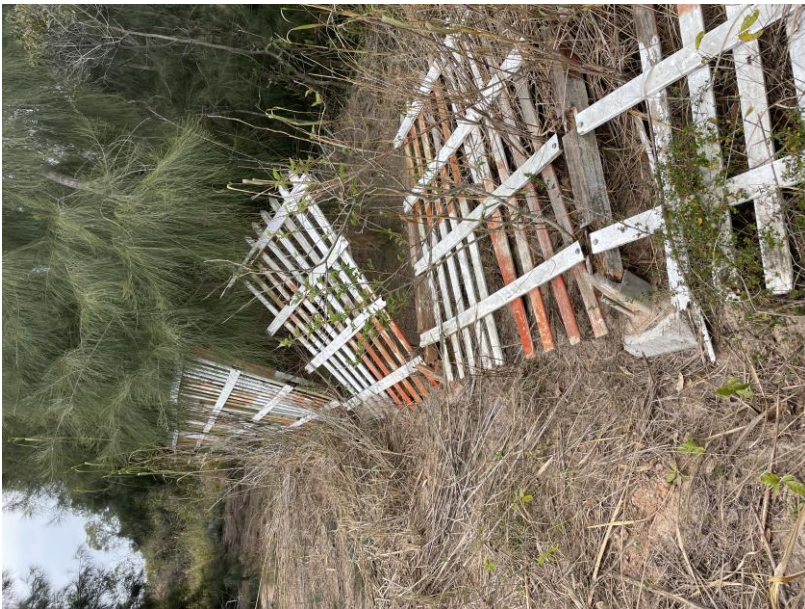
| 項次 | 檢查項目 | 狀況說明與處理 | 回報與追蹤 | 備註 |
|---|---|---|---|---|
| 空側巡場紀錄回報 | 2023/3/24-1530L | 場面席巡視空側場面時發現昔果山環場道旁圍籬損壞，擬請業務組協助修復； | 業務組及航務組已會同空側開口契約廠商前往會勘現場情形，預計4月中旬執行修補工程 | 持續列管 |

昔果山環場道旁圍籬損壞  
(改善前)圖-1

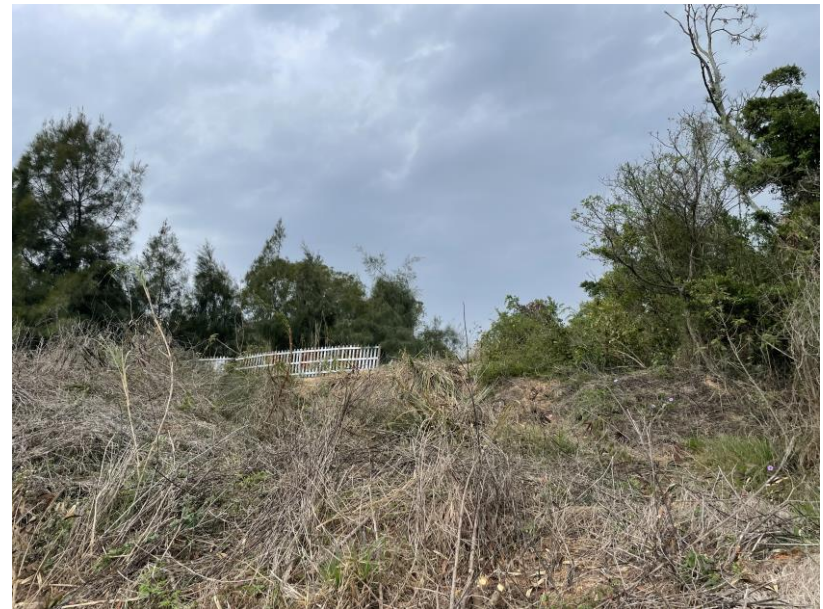
昔果山環場道旁圍籬損壞  
(改善前)圖-2
