# 空側巡場檢查表回報與追蹤項目討論

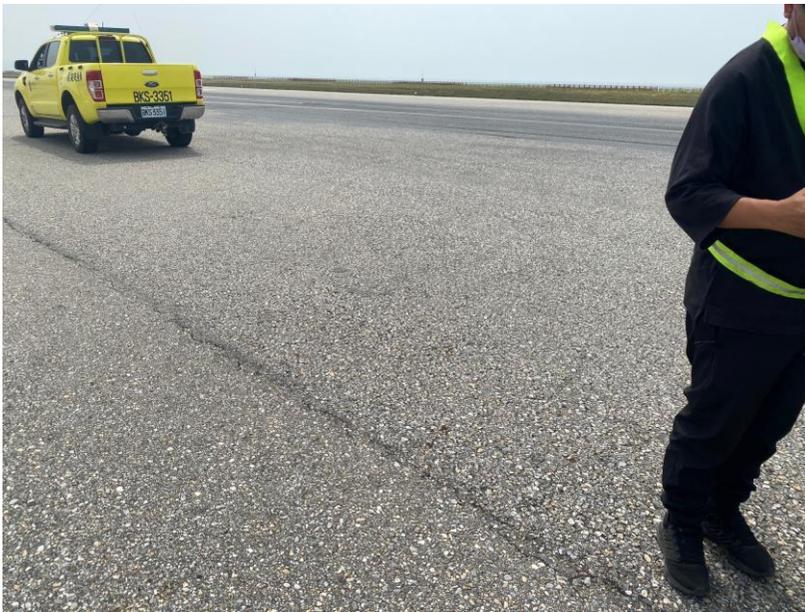
項次	檢查項目	狀況說明與處理	回報與追蹤	備註
空側巡場紀錄 回報	2023/5/03-1000L	航務組場面席會同業務組承辦人呂承儒及廠商柏潔巡視跑道，於跑道邊燈 N41 處周邊發現有約 23M 裂縫，會請業務組辦理改善。	業務組及航務組已會同空側開口契約廠商前往會勘現場情形，預計 6 月中旬執行修補工程。	列管中

跑道邊燈 N41 處周邊約 23M 裂縫  
(改善前)圖-1、

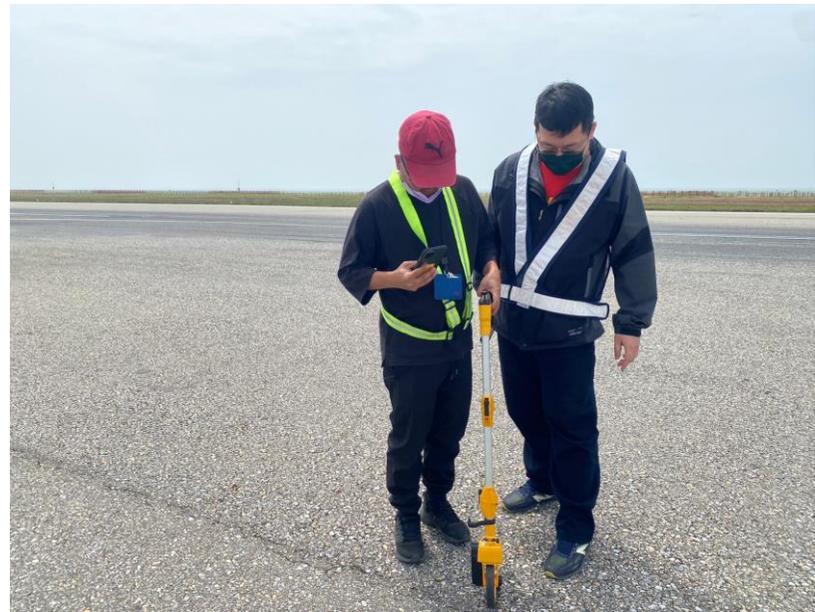
跑道邊燈 N41 處周邊約 23M 裂縫  
(改善前)圖-2、

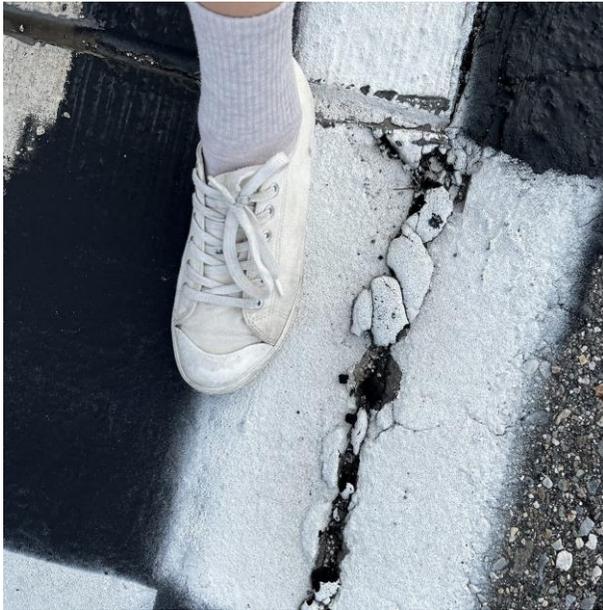
項次	檢查項目	狀況說明與處理	回報與追蹤	備註
空側巡場紀錄  回報	2023/5/06-0700L	航務組場面席巡視空測場面時發現1號坪後方勤務道邊線龜裂，以防FOD(碎石)進入停機坪、滑行道，會請業務組評估改善。	業務組及航務組已會同空側開口契約廠商前往會勘現場情形，預計6月中旬執行修補工程。	列管中

1 號坪後方勤務道邊線龜裂  
(改善前)圖-1

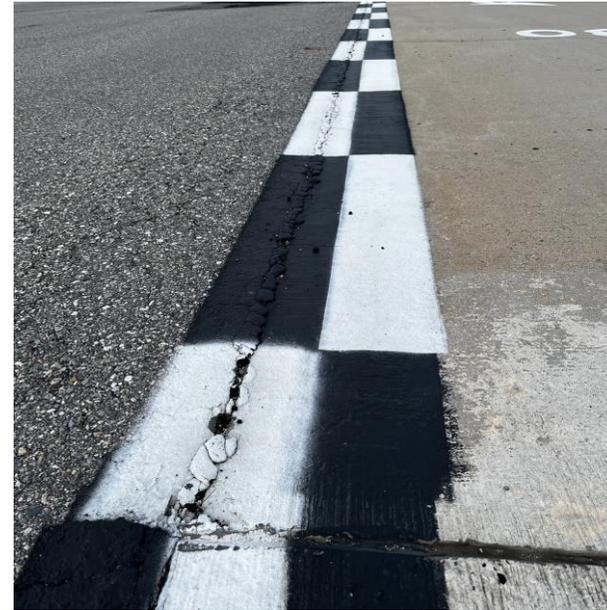
1 號坪後方勤務道邊線龜裂  
(改善前)圖-2

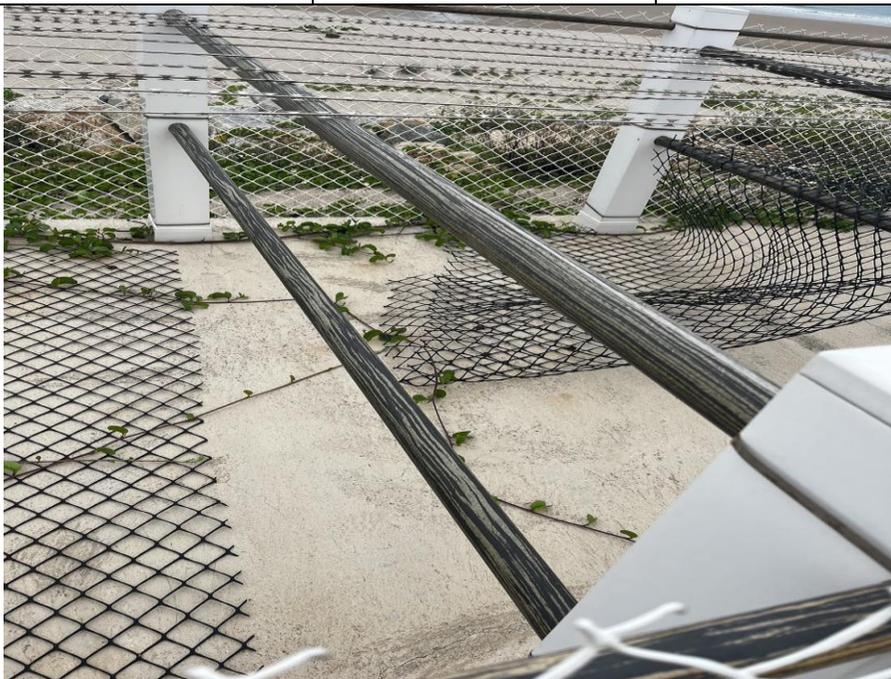
項次	檢查項目	狀況說明與處理	回報與追蹤	備註
空側巡場紀錄回報	2023/5/12-1000L	航務組場面席會同呂工務員承儒與海側圍籬廠商泉昇巡視海側圍籬缺失，請廠商改善部分中層 V 型網脫落與塑膠綁帶清除改善，以避免塑膠綁帶入跑滑道危害飛安。	業務組及航務組已會同空側開口契約廠商前往會勘現場情形，預計 6 月中旬執行修補工程。	列管中

海側圍籬缺失部分中層 V 型網脫落  
(改善前)圖-1
