## 空側巡場檢查表回報與追蹤項目討論

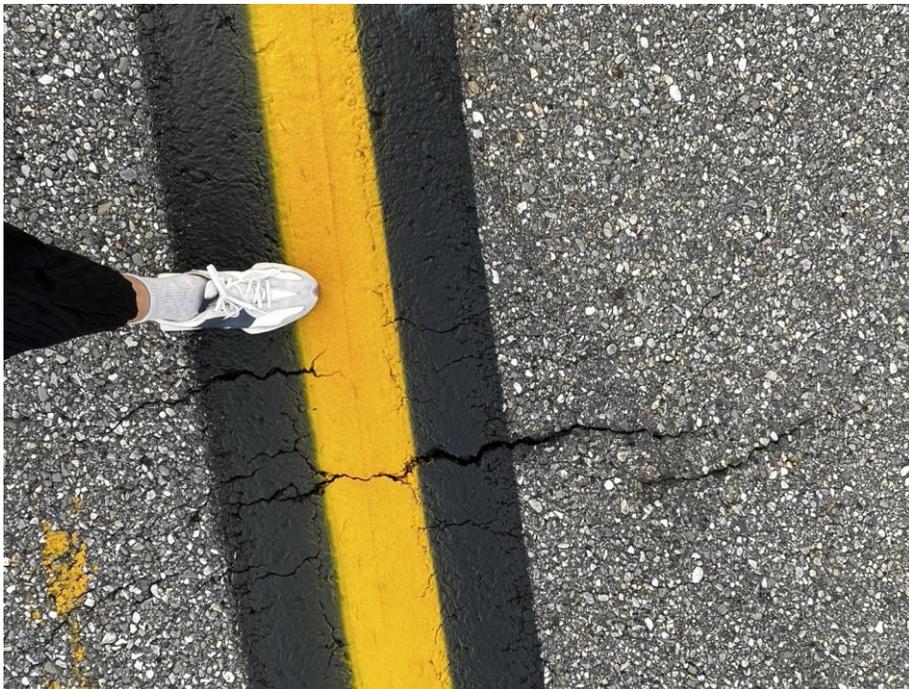
項次	檢查項目	狀況說明與處理	回報與追蹤	備註
空側巡場紀錄  回報	2023/3/12-1030L	場面席巡視空側場面時於C滑行道中心線發現裂縫，會請業務組協助改善。	業務組及航務組已會同空側開口契約廠商前往會勘現場情形，預計4月中旬執行修補工程	解除列管

C滑行道中心線發現裂縫  
(改善前)圖-1、

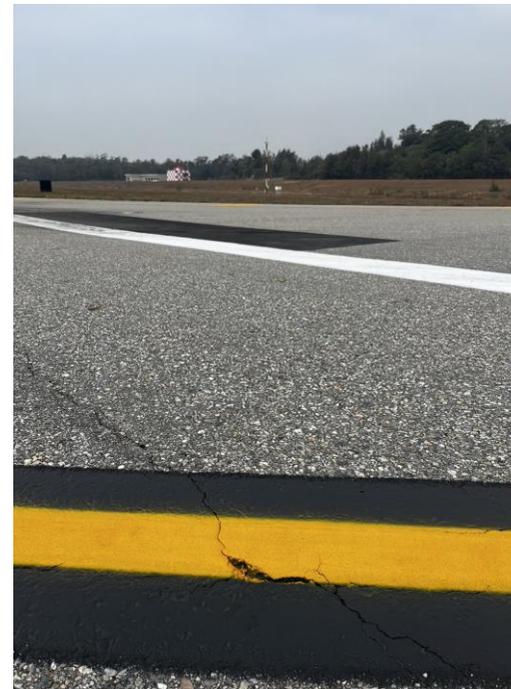
C滑行道中心線發現裂縫  
(改善前)圖-2、

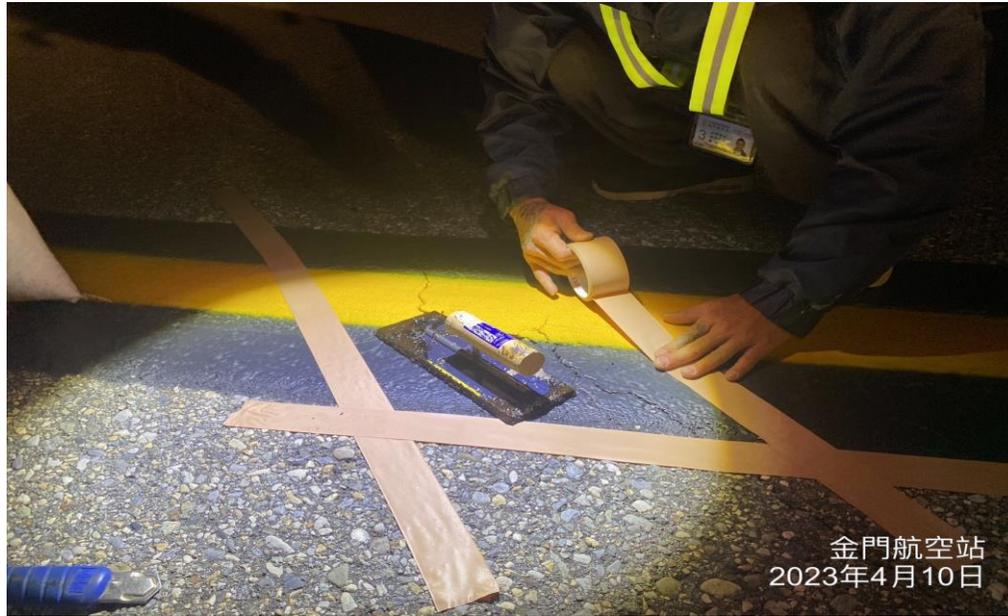
C 滑行道中心線發現裂縫  
(改善後)圖-3、

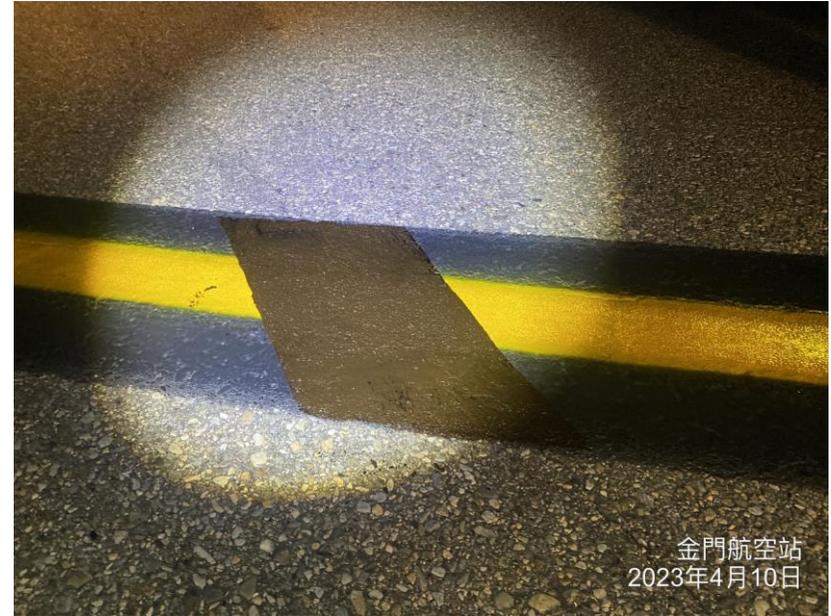
C 滑行道中心線發現裂縫  
(改善後)圖-4、

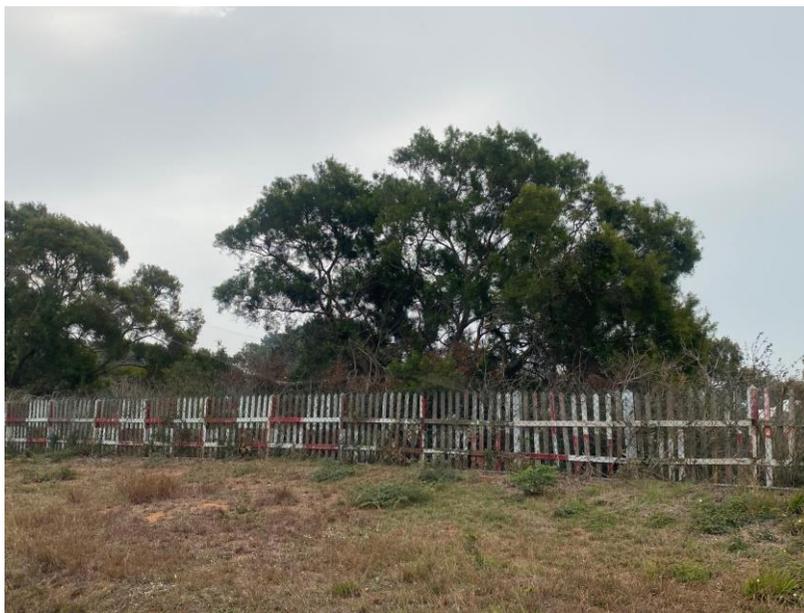
項次	檢查項目	狀況說明與處理	回報與追蹤	備註
空側巡場紀錄  回報	2023/3/23-0730L	航務組場面席巡查海側環場道圍籬,06 跑道頭后湖養牛場周邊之圍籬多處因老舊有破損情形,為避免野生動物入侵,會請業務組辦理改善。	業務組及航務組已會同空側開口契約廠商前往會勘現場情形,預計4月中旬執行修補工程  <b>空側開口契約廠商於112年3月30日全數修復完畢詳google-earth空側工程綜整資料庫。</b>	<b>解除列管</b>

06 跑道頭后湖養牛場周邊之圍籬破損  
(改善前)圖-1

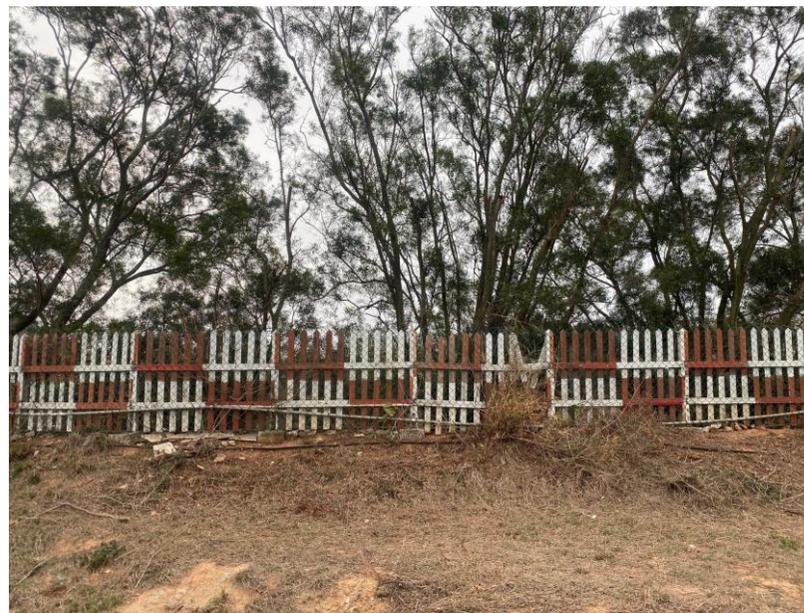
06 跑道頭后湖養牛場周邊之圍籬破損  
(改善前)圖-2

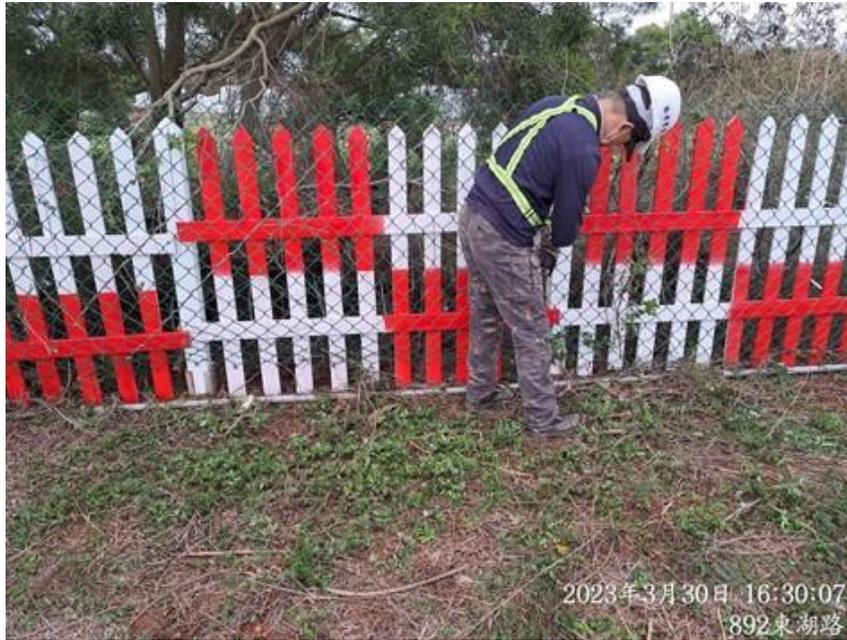
06 跑道頭后湖養牛場周邊之圍籬破損  
(改善後)圖-3

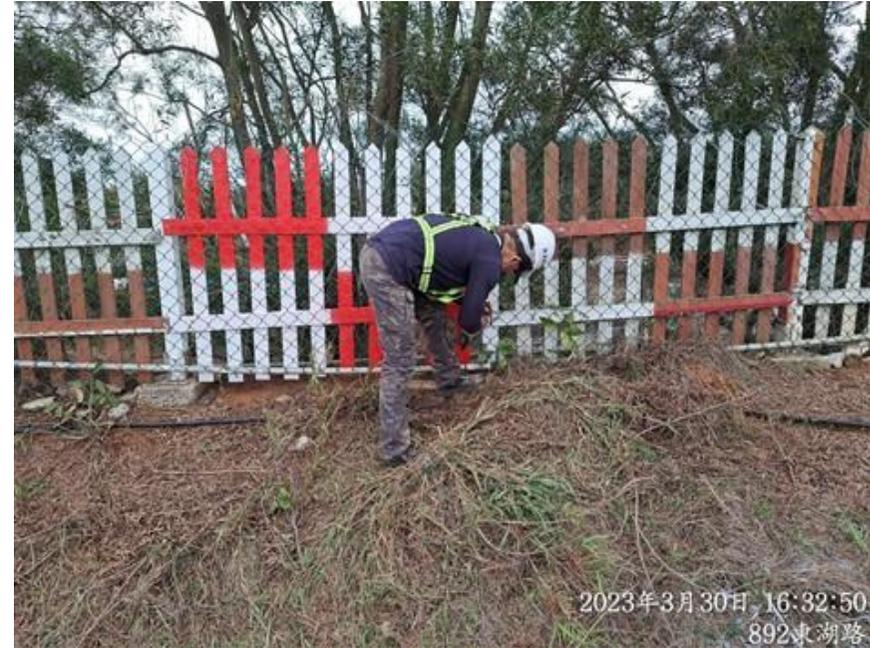
06 跑道頭后湖養牛場周邊之圍籬破損  
(改善後)圖-4

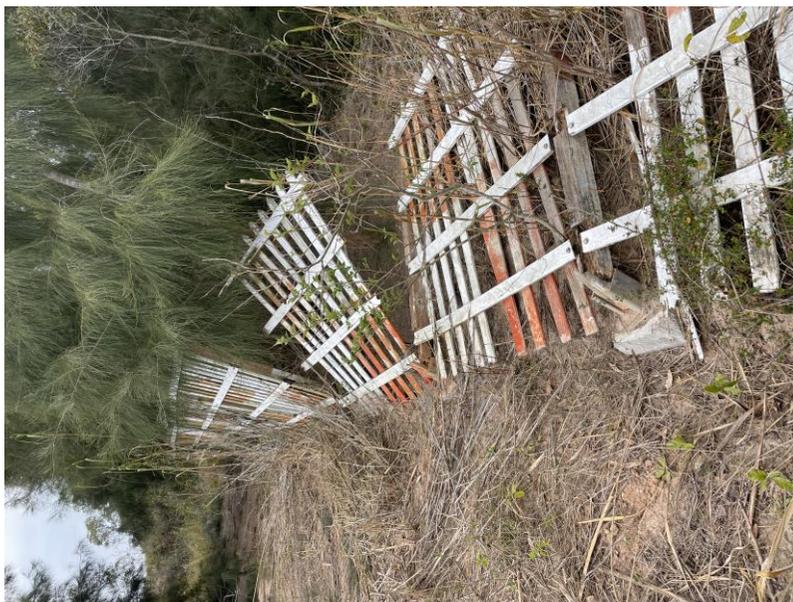
項次	檢查項目	狀況說明與處理	回報與追蹤	備註
空側巡場紀錄回報	2023/3/24-1530L	場面席巡視空側場面時發現昔果山環場道旁圍籬損壞，擬請業務組協助修復；	業務組及航務組已會同空側開口契約廠商前往會勘現場情形，預計4月中旬執行修補工程  空側開口契約廠商於112年3月30日全數修復完畢詳google-earth空側工程綜整資料庫。	解除列管

昔果山環場道旁圍籬損壞  
(改善前)圖-1

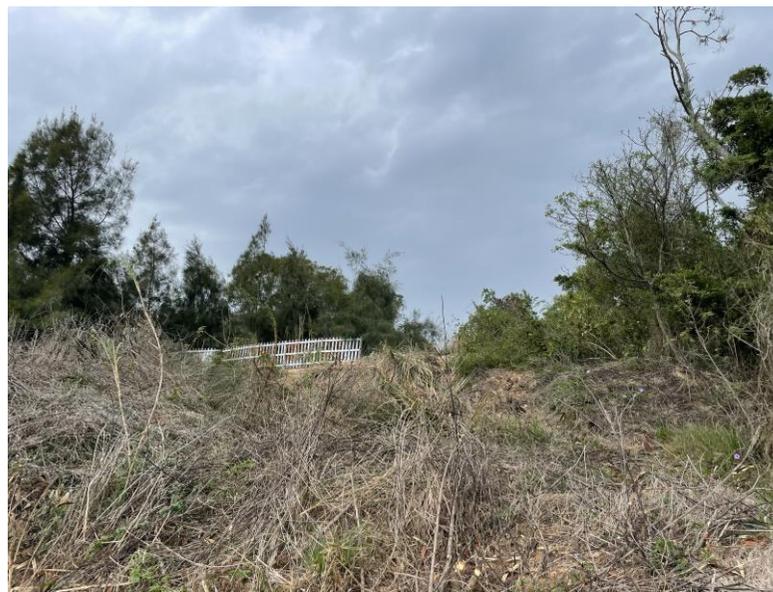
昔果山環場道旁圍籬損壞  
(改善前)圖-2

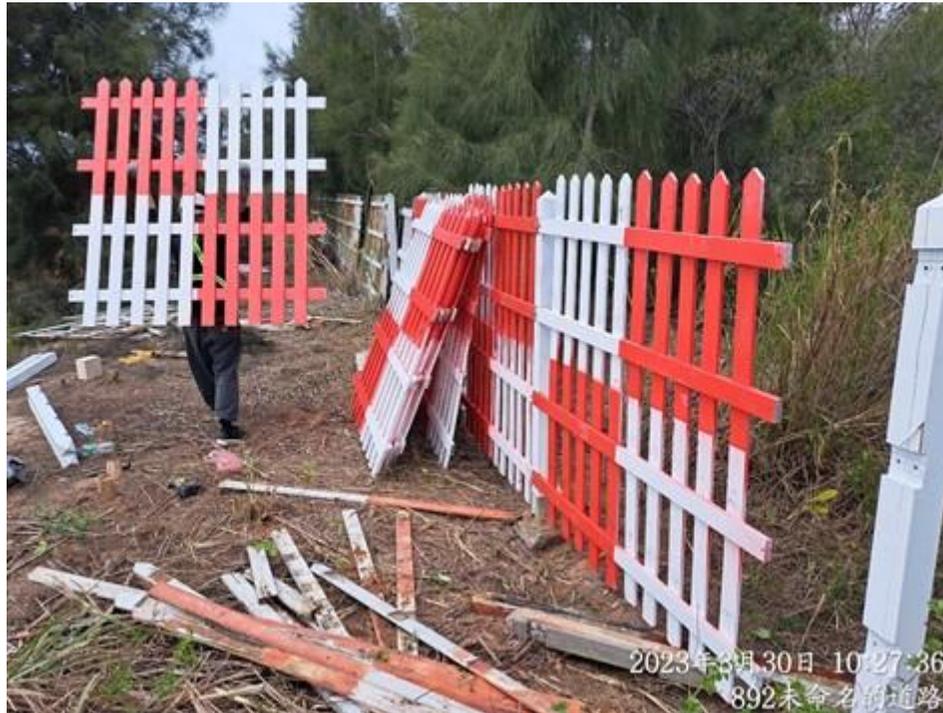
昔果山環場道旁圍籬損壞  
(改善前)圖-3

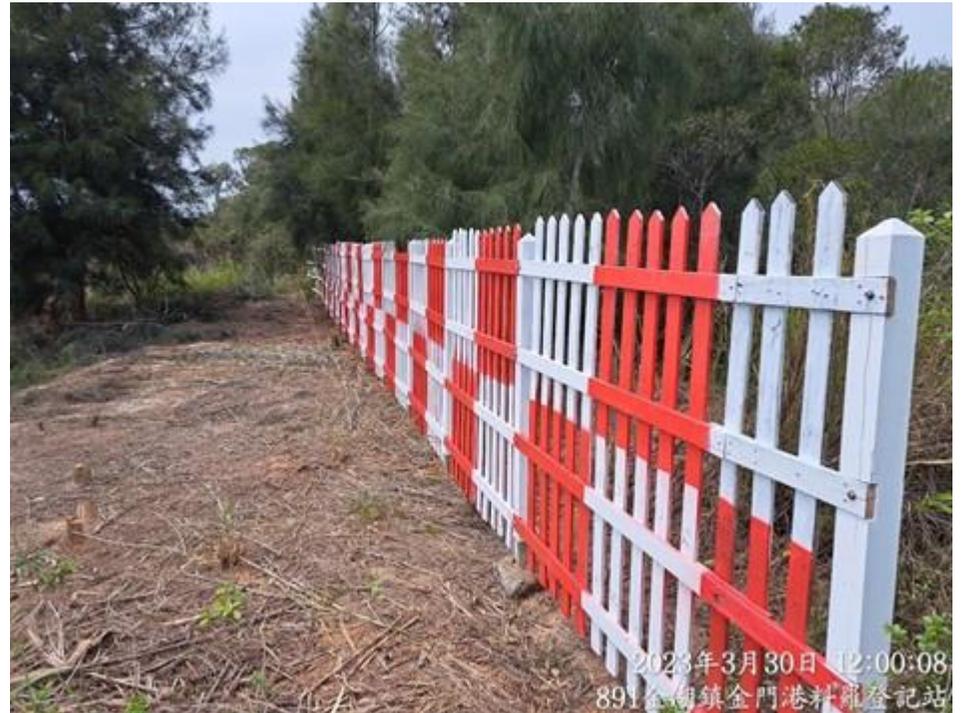
昔果山環場道旁圍籬損壞  
(改善前)圖-4
