金門航空站 112 年安全工作小組改變管理專案

「汰換金門機場助航燈光設施及 24 變電站電力設備採購案」

編號：A1120223LG012

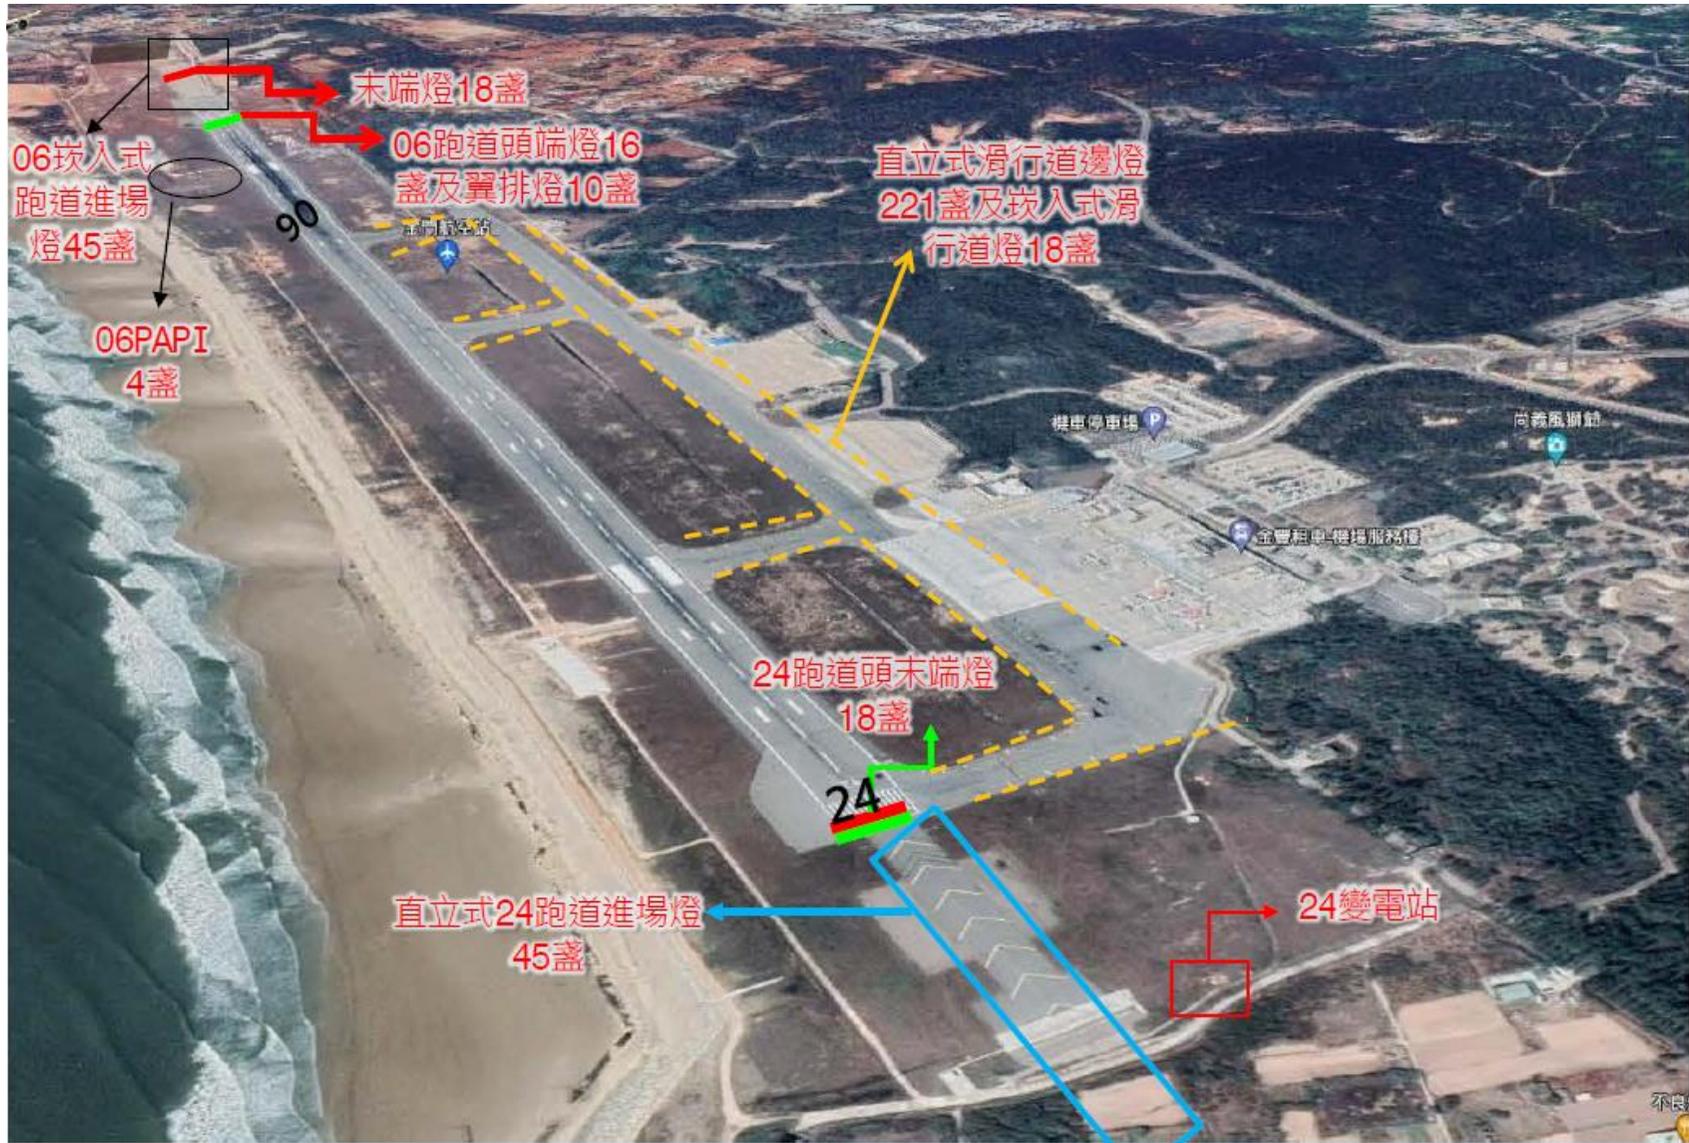
圖 1 工程施作位置圖

為確保機場跑道施工期間航空器運作之安全，本專案以 2 個構面共計 5 項安全危害風險進行評估，期以減少施工過程中造成機場運作影響，提升本機場飛航安全水準。本案工程施作位置與進出動線如下圖所示。
