「金門航空站安全管理系統(SMS)」

109 年度安全工作小組安全危害通案件通報及風險降低策略彙整表

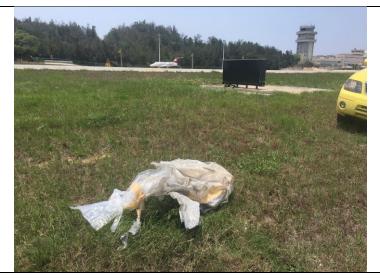
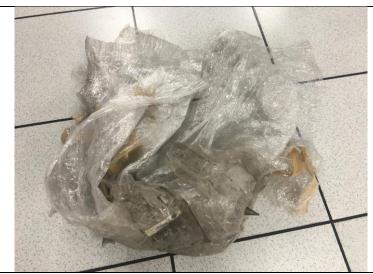
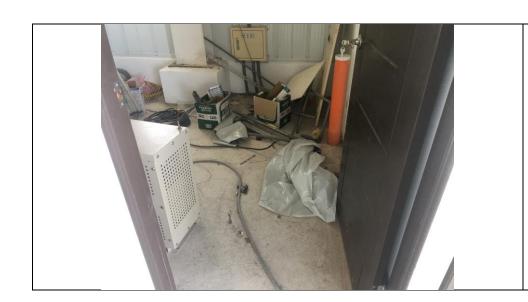
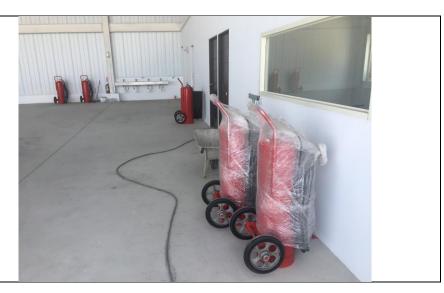
編號	風險因子內容	危害後果	現有預防措施	進一步風險降低策略	負責單位/完成
			與風險值	與風險值	日
KNH-2020	經場面巡查於9號機	該類型 FOD 易隨強風	1. 本場施工廠商於場內施工	1. 本站建置109年場內FOD	1. 航務組/109 年 6
-0034	坪後方靠N滑行道草	移至本場航機操作區	安全講習時宣導 FOD 防治之	資料分析統計,並利用該定	月 15 日舉辦空側
	區發現大型塑膠封膜	若不慎由航機引擎吸	重要性,並請各施工負責人	期性統計找出大部分場內	作業相關單位聯合
	FOD。經場面巡查發現	入,恐造成航空器停機	確實監督其部屬注意,並於	FOD 之肇因。	FOD 清除活動。
	飛特立棚廠因施工圍	檢修。	每次進場施工完成後確實執		2. 飛特立航空/109
			行施工區域 FOD 清除作業。	2. 飛特立棚廠已近完工階	年6月15日。
	籬拆除但棚廠內部尚			段,週邊施工圍籬已先行拆	3. 消防班/109 年 6
	有工項施工中,部分垃		2. 航機操作區內之 FOD 危	除但內部仍有部分工程施	月 15 日。
	圾袋、滅火器塑膠封膜		害,由塔台或其他場內單位	作,請飛特立航空督促施工	4. 航務組/109 年
	廢棄物可能因東北風		發現後通報航務組移除。	廠商確實清理廢棄物,並設	6月15日。
	旺盛吹至場面。另日前			置有蓋垃圾桶,以免垃圾隨	
	廠商至消防班辦理消			風飄散。	
	防車維修之塑膠封膜			3. 消防班車庫廠商維護保	
	廢棄物亦有可能吹至			養後之封膜、塑膠油桶等物	
				品,務必督促廠商確實回	
	場面。			收,並列入驗收查驗項目。	
				4. 請空側作業單位要求廠	
				商確實回收施工後回收工	
				作,航務組於執行每日 FOD	
				巡檢時加強督察。

風險指數:2C

容忍度等級:可容忍區

109 年第 2 次安全工作小組會議結論:建議移請 109 年第 1 次安全委員會評估審議。

109 年第 1 次安全委員會會議決議: 待檢視本站空側 FOD 資料分析統計第 3 季季度後,確認該類塑膠封膜及大型包裝 FOD 減少後再行解除列管。
