# 金門航空站 109 年安全工作小組變動管理專案

## 汰換金門機場 24 跑道儀降系統/測距儀/精確進場滑降指示燈 (ILS/DME/PAPI)設備案

專案名稱：汰換金門機場 24 跑道儀降系統/測距儀精確進場滑降指示燈  
(ILS/DME/PAPI)設備案

評估日期：109 年 4 月 14 日

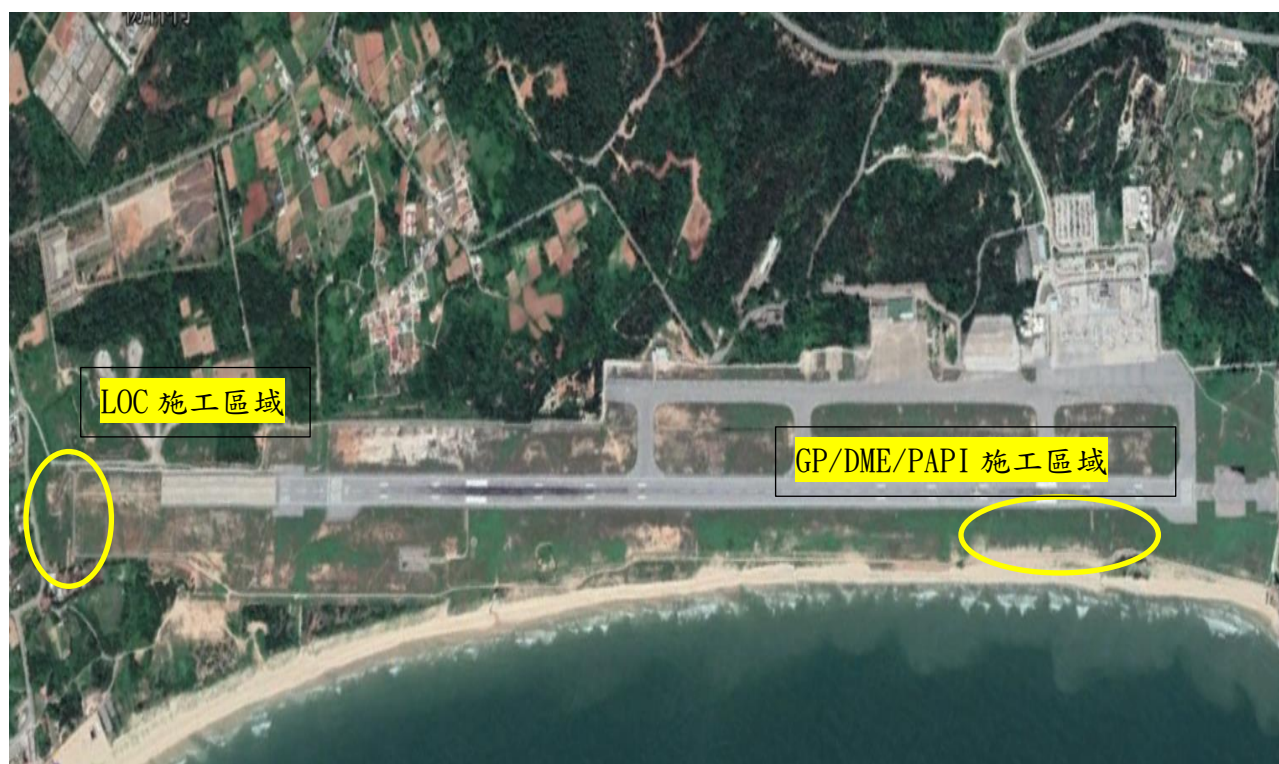
工程位置圖

一、土建工程：LOC 天線平臺及 LOC 機房架設預劃位置屬於機房跑道地帶外(150 公尺)及 24 氣象園區週邊圍籬遷移工程內之便道因位於圍籬外側，不屬於機場範圍，將採日間施工；餘圍籬工程、GP 機房平臺、GP 天線反射平臺及 PAPI 基礎平台等部份因屬跑道地帶內，將採夜間施工。

二、機房架設及設備架設：LOC 機房及 LOC 天線架設，不屬於跑道地帶範圍內，將採日間施工；GP 機房、GP 天線塔及 PAPI 設備等架設工程，因在跑道地帶範圍內，將採夜間施工。

為確保機場跑道施工期間航空器運作之安全，本專案以 2 個構面共計 4 安全危害風險進行評估，期以減少施工過程中造成機場運作影響，提升本機場飛航安全水準。工程施作位置圖如下圖所示。

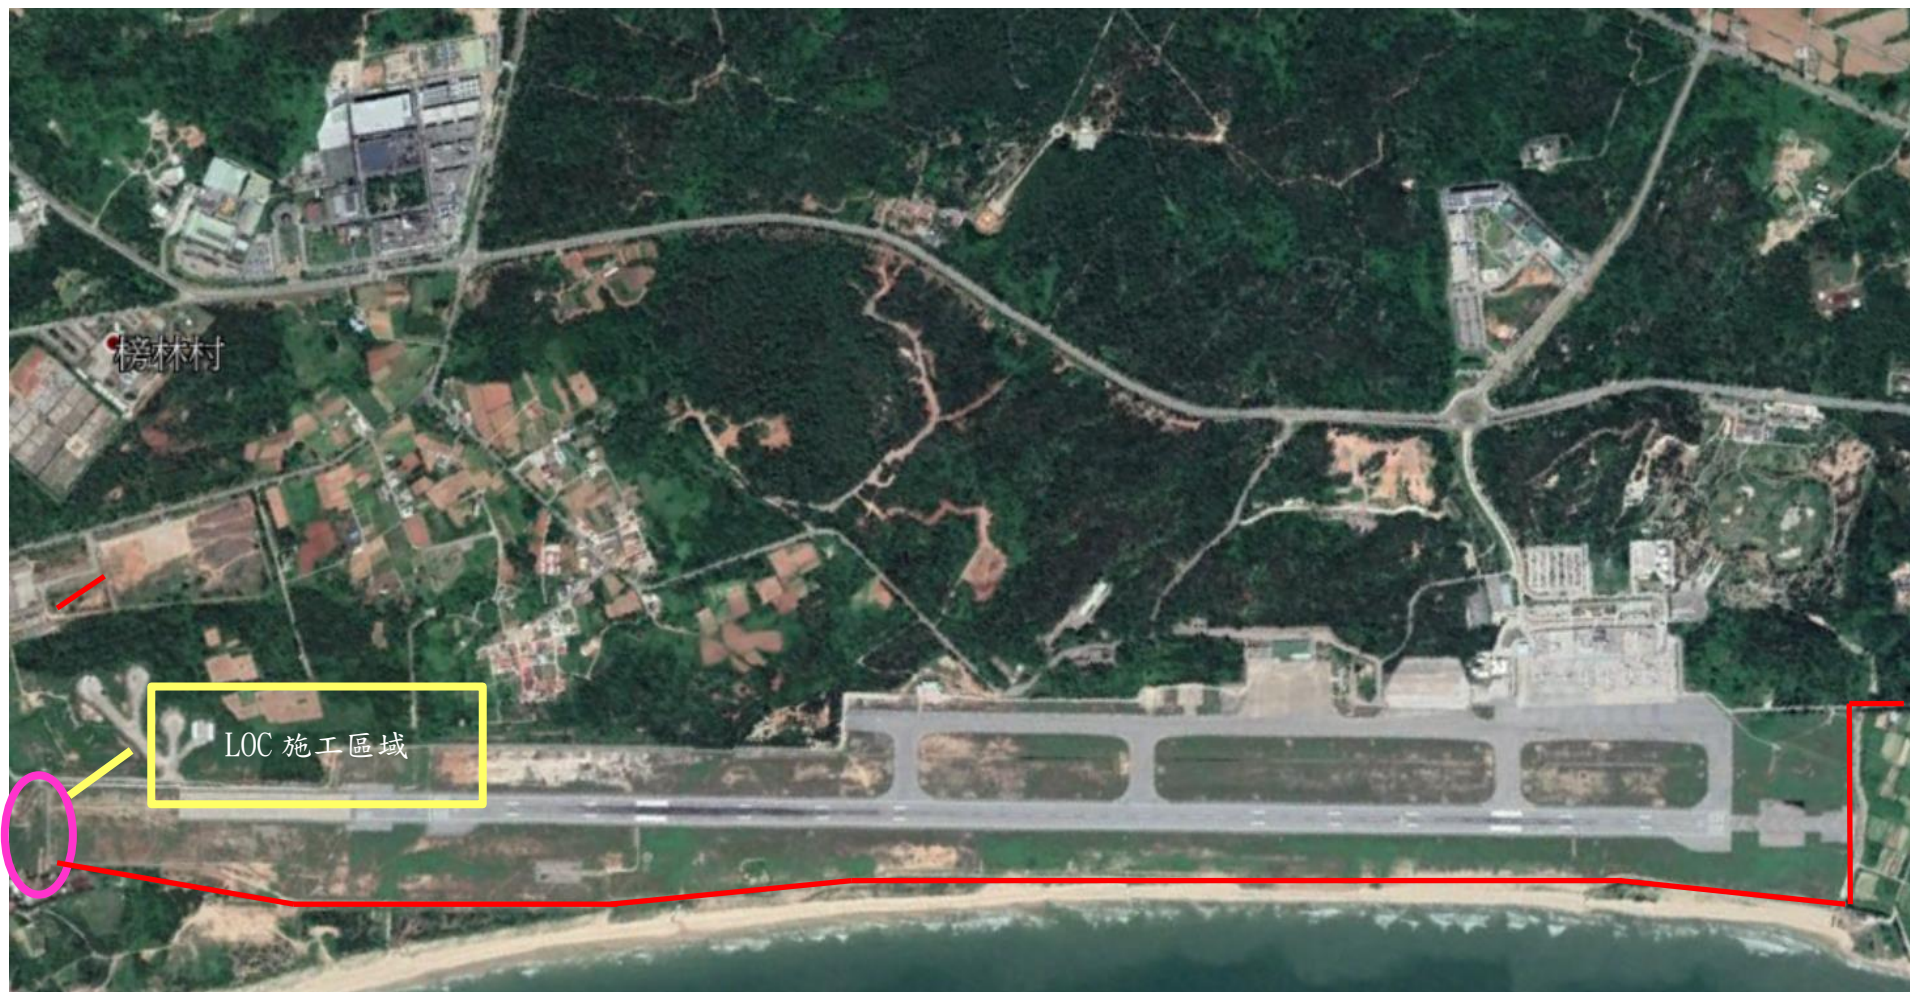
(一) LOC 施工車輛動線

\* 大型、一般施工車輛由尚義大門進出

| 編號 | 風險因子內容 | 危害後果 | 現有預防措施<br>與風險值 | 進一步風險降低策略<br>與風險值 | 負責單位/完成<br>日 |
|---|---|---|---|---|---|
| | | | 2. 施工廠商及助航臺協<br>同於每日施工結束<br>後，沿 <u>施工行車路線</u><br><u>(如附件 1)巡查</u> ，確實<br>執行 FOD 清除，並加強<br>自主巡場作業。 | 2. <u>於當日完工後應填妥<br/>完工檢查表，並送交<br/>航務組場面席檢視，<br/>與航務組執行聯合巡<br/>場，確認相關作業執<br/>行完畢，核章備查<br/>後，助航臺及施工廠<br/>商始可離場。</u> | 施工廠商(葎鎮、<br>航吉帝、永暄)、<br>助航臺/施工期間 |

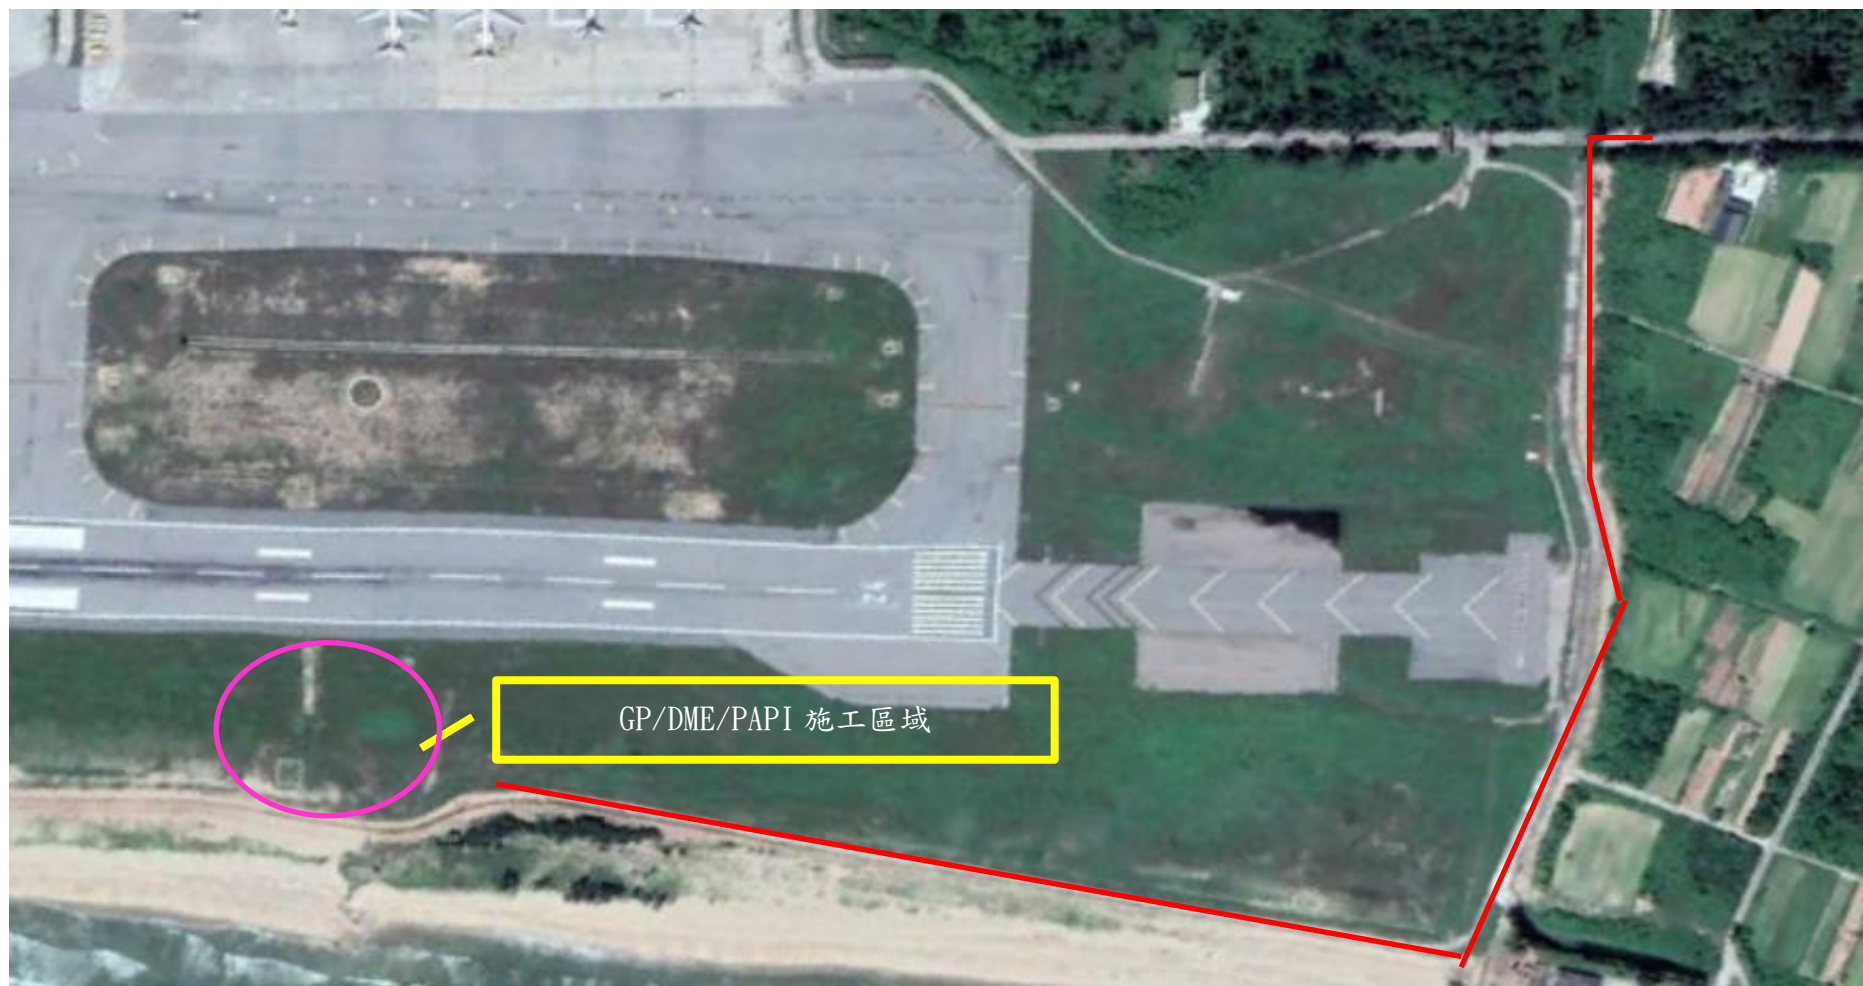
(二)GP/DME/PAPI 及氣象園區施工車輛動線

\* 大型、一般施工車輛由尚義大門進出

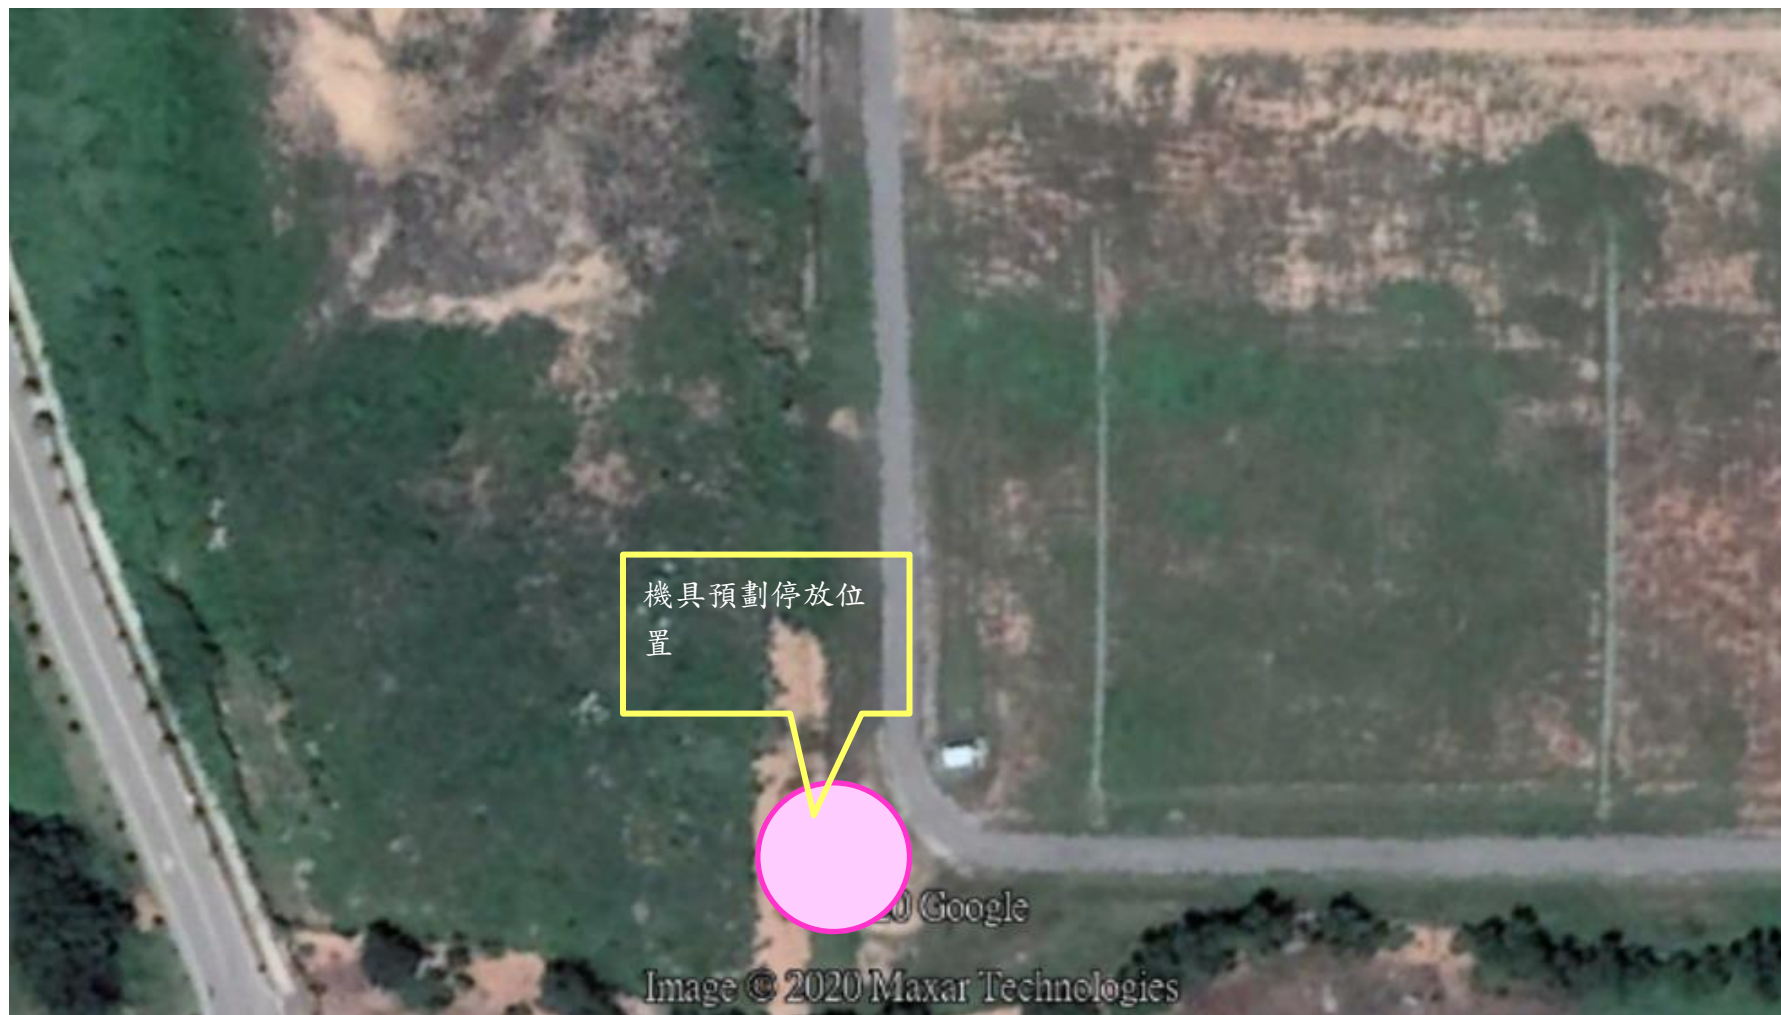
(一) 機具放置點-LOC 側

\* 車輛機具停放於 06 變壓站南側空地處

| 編號 | 風險因子內容 | 危害後果 | 現有預防措施<br>與風險值 | 進一步風險降低策略<br>與風險值 | 負責單位/完成<br>日 |
|---|---|---|---|---|---|
| | | | | 2. 廠商將施工機具、材料<br>等會放置規劃處(如附<br>件 2)，並確實妥善固<br>定及綁實，避免危及飛<br>安。 | |

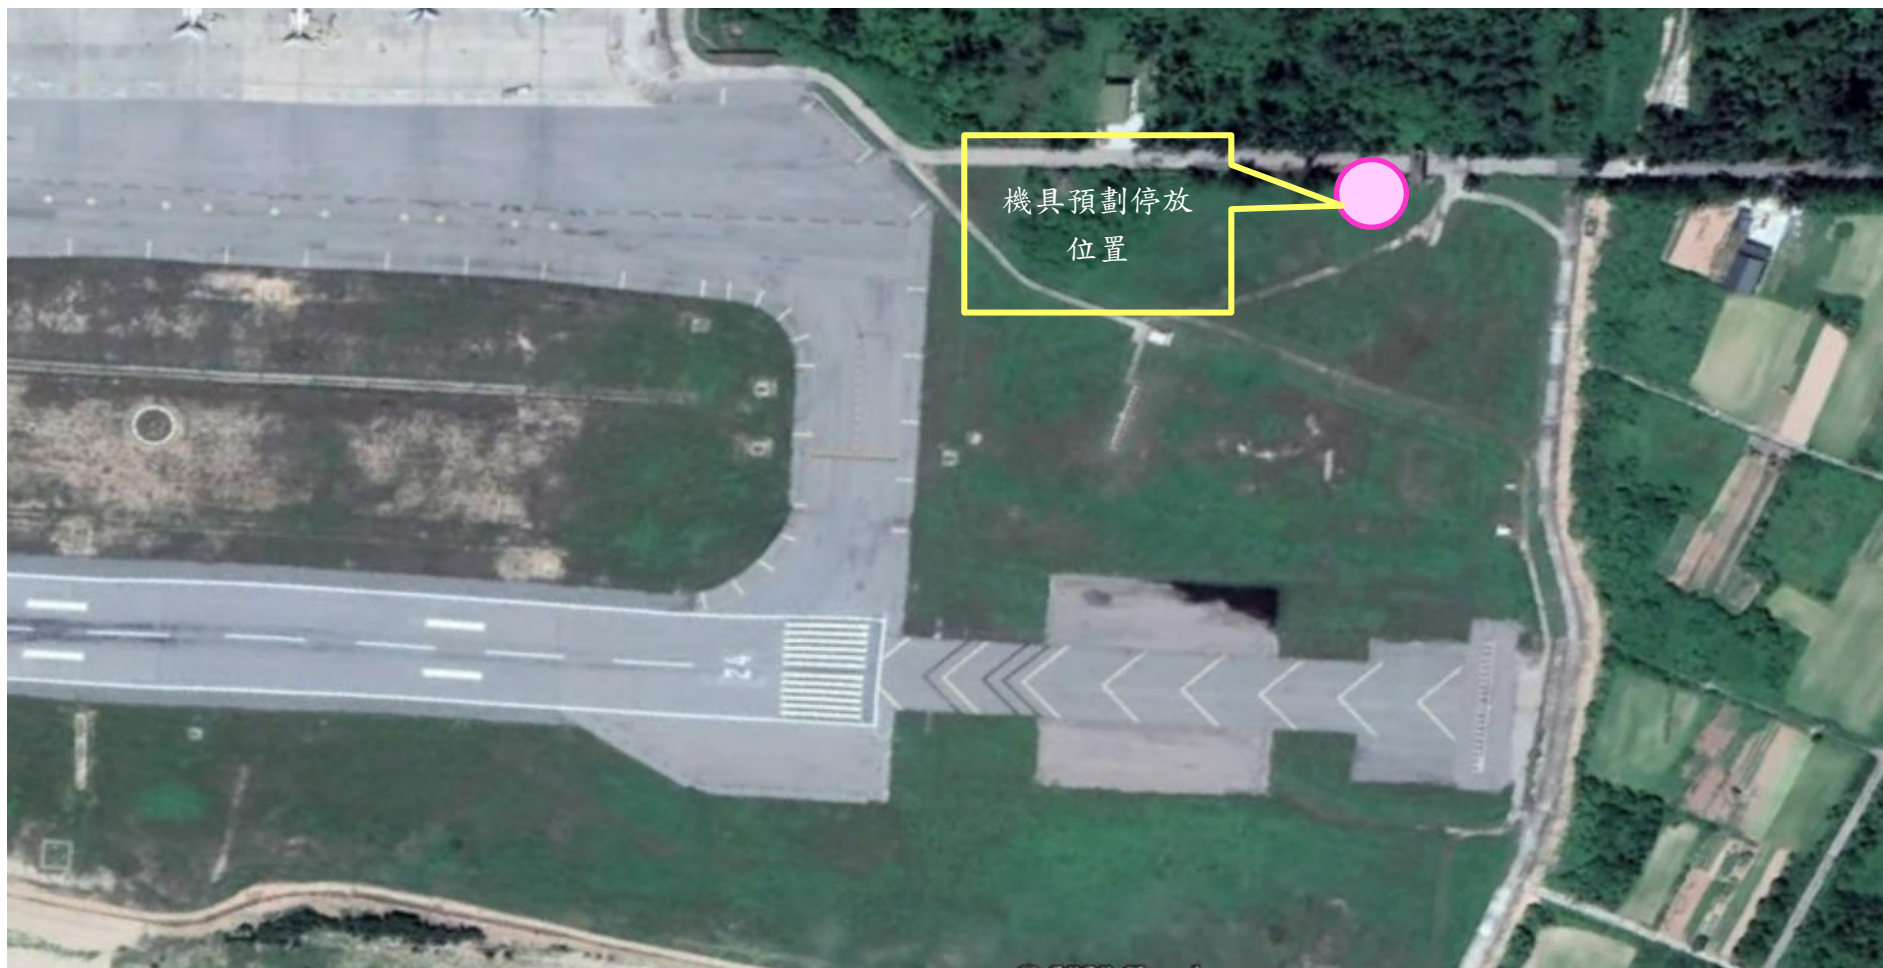
(二)機具放置點-GP 側

\*車輛機具停放於尚義大門旁空地處
