# 金門航空站 109 年安全工作小組變動管理專案

## 汰換金門機場 24 跑道儀降系統/測距儀/精確進場滑降指示燈 (ILS/DME/PAPI)設備案

編號：KNH-CM2019-01

評估日期：109 年 4 月 14 日

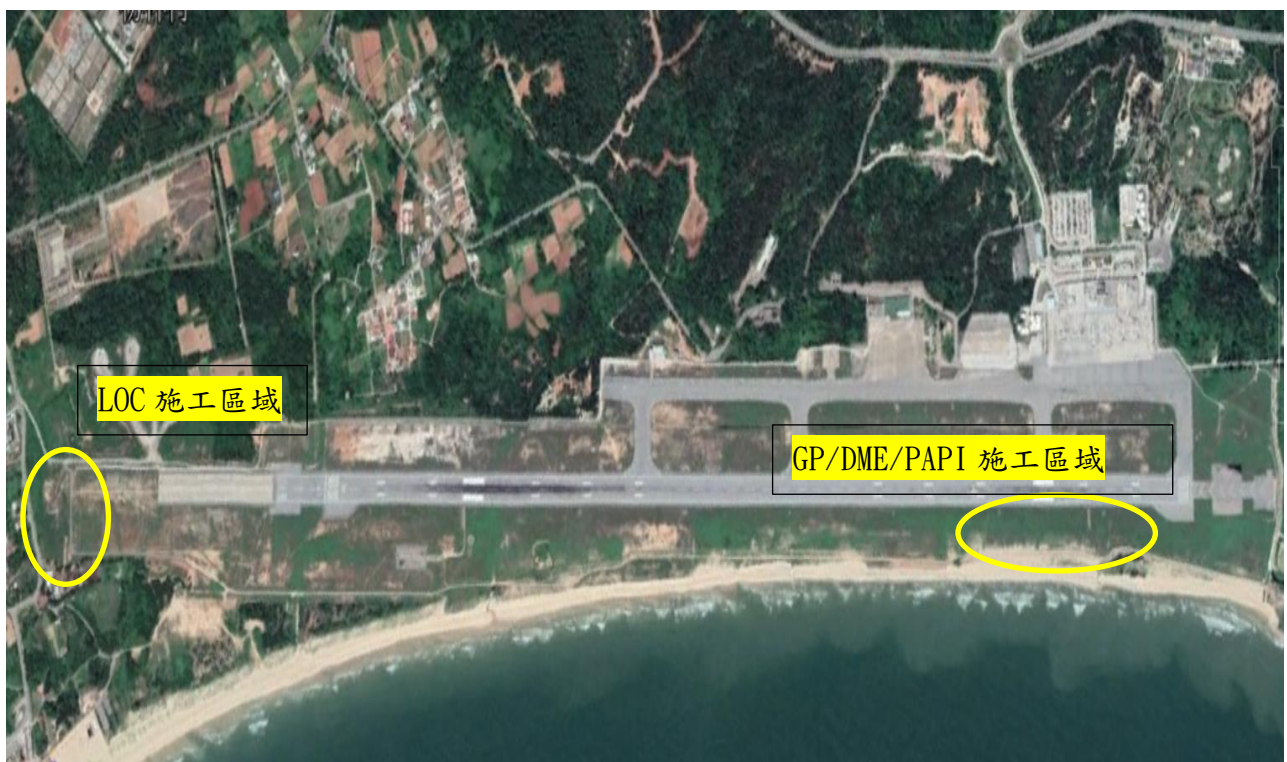
工程位置圖

為確保機場跑道施工期間航空器運作之安全，本專案以 2 個構面共計 4 安全危害風險進行評估，期以減少施工過程中造成機場運作影響，提升本機場飛航安全水準。工程施作位置圖如下圖所示。

一、土建工程：LOC 天線平臺及 LOC 機房架設預劃位置屬於機房跑道地帶外(150 公尺)及 24 氣象園區週邊圍籬遷移工程內之便道因位於圍籬外側，不屬於機場範圍，將採日間施工；餘圍籬工程、GP 機房平臺、GP 天線反射平臺及 PAPI 基礎平台等部份因屬跑道地帶內，將採夜間施工。

二、機房架設及設備架設：LOC 機房及 LOC 天線架設，不屬於跑道地帶範圍內，將採日間施工；GP 機房、GP 天線塔及 PAPI 設備等架設工程，因在跑道地帶範圍內，將採夜間施工。

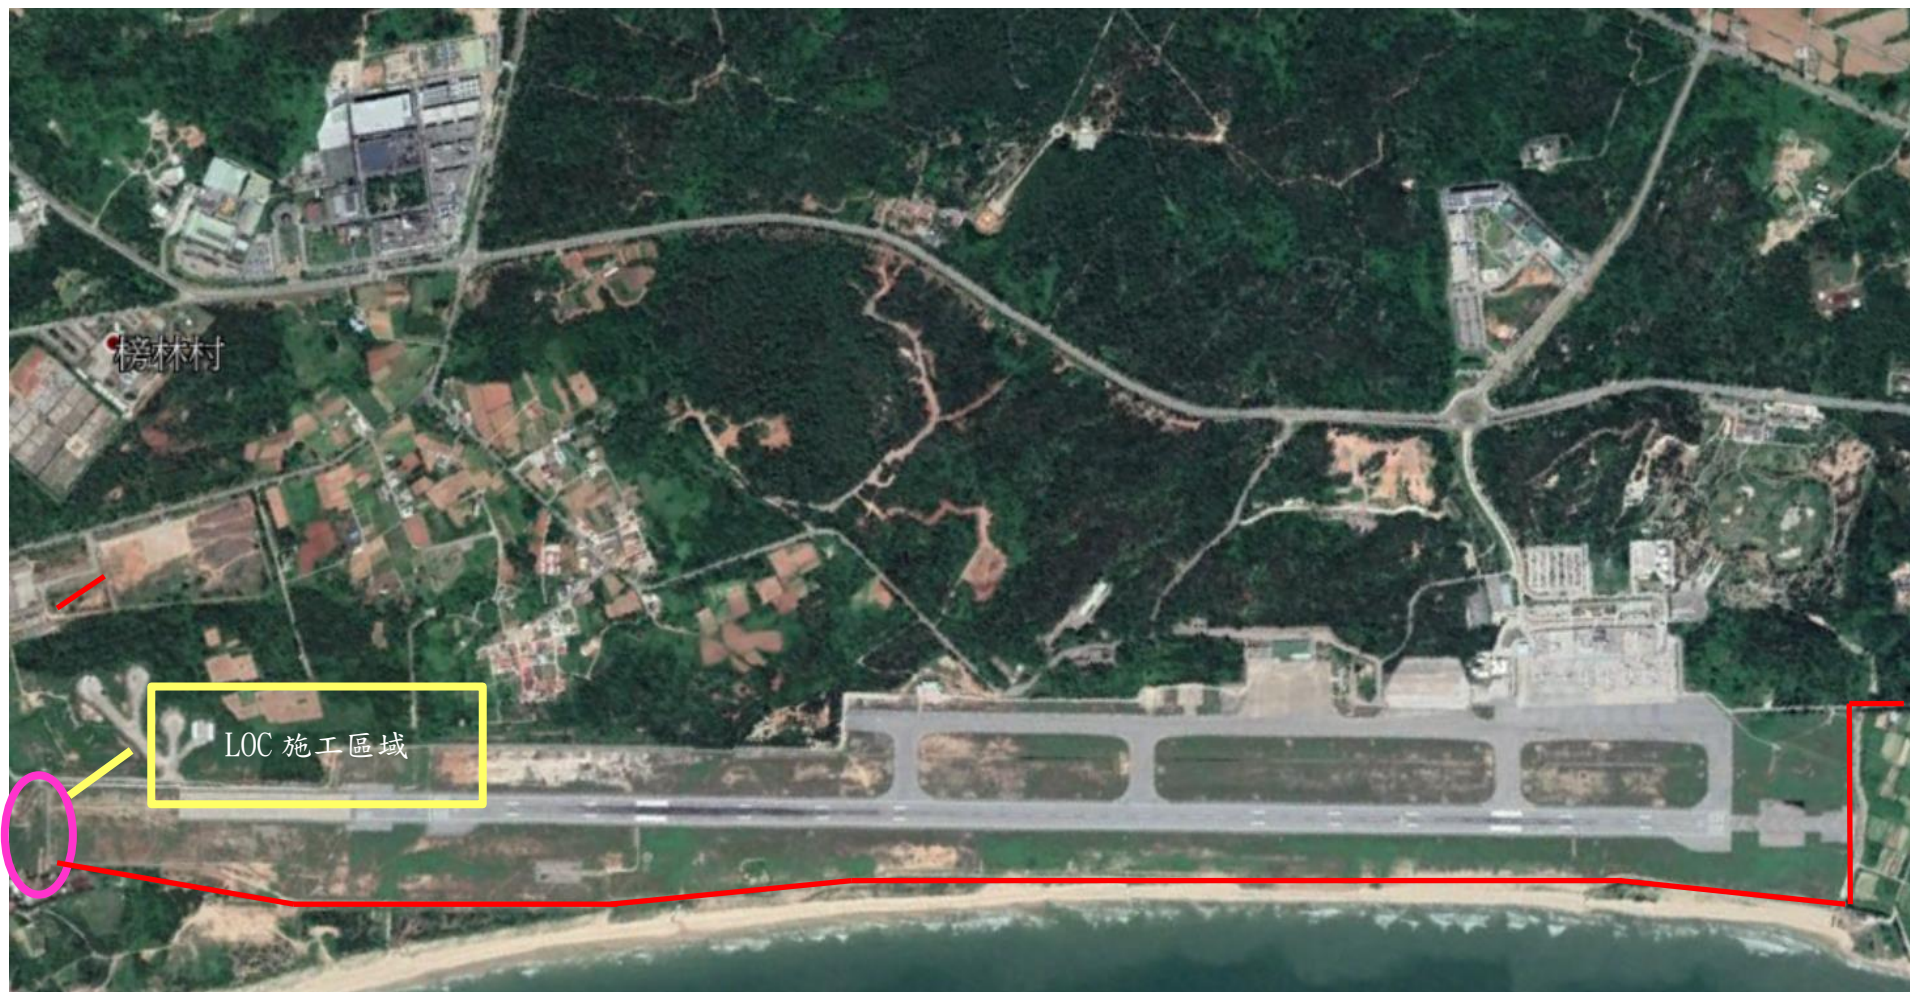
(一) LOC 施工車輛動線

\* **大型**、**一般**施工車輛由**尚義大門**進出

| 編號 | 風險因子內容 | 危害後果 | 現有預防措施<br>與風險值 | 進一步風險降低策略<br>與風險值 | 負責單位/完成<br>日 |
|---|---|---|---|---|---|
| | | | 2. 施工廠商及助航臺協<br>同於每日施工結束<br>後，沿 <u>施工行車路線</u><br><u>(如附件 1)巡查</u> ，確實<br>執行 FOD 清除，並加強<br>自主巡場作業。 | 2. <u>於當日完工後應填妥<br/>完工檢查表，並送交<br/>航務組場面席檢視，<br/>與航務組執行聯合巡<br/>場，確認相關作業執<br/>行完畢，核章備查<br/>後，助航臺及施工廠<br/>商始可離場。</u> | 施工廠商(葎鎮、<br>航吉帝、永暄)、<br>助航臺/施工期間 |

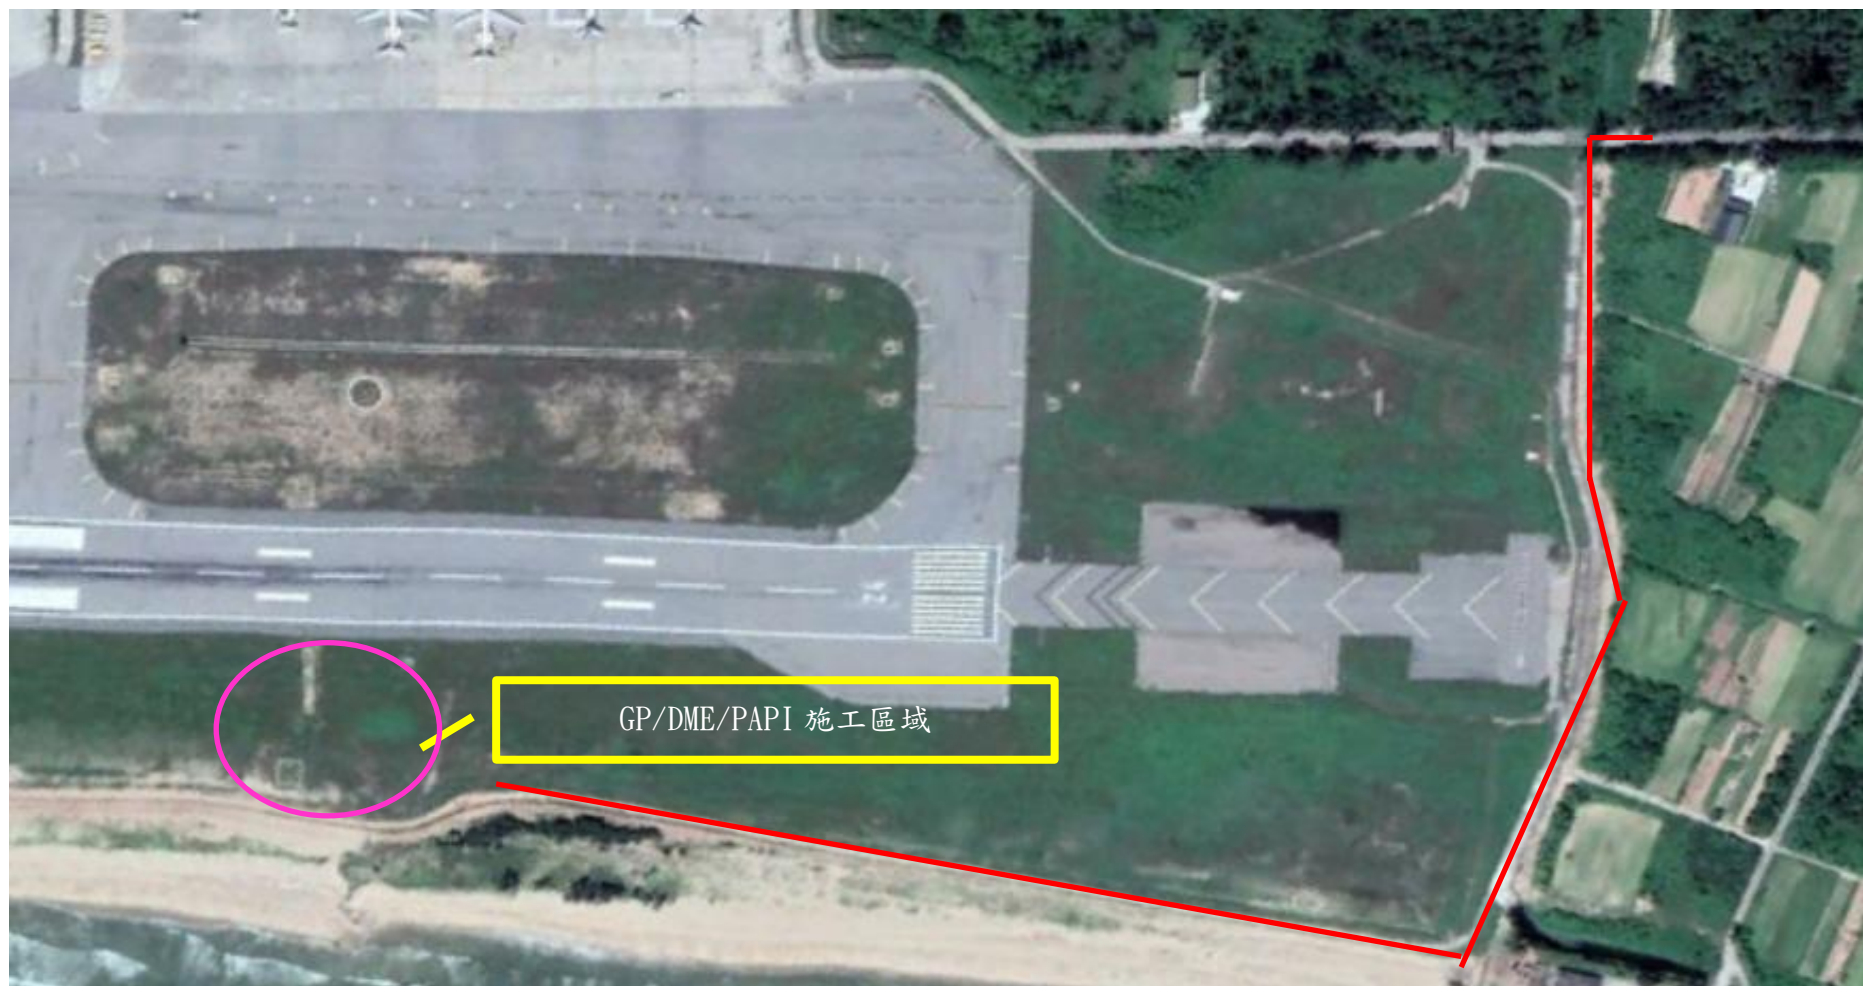
(二)GP/DME/PAPI 及氣象園區施工車輛動線

\* 大型、一般施工車輛由尚義大門進出

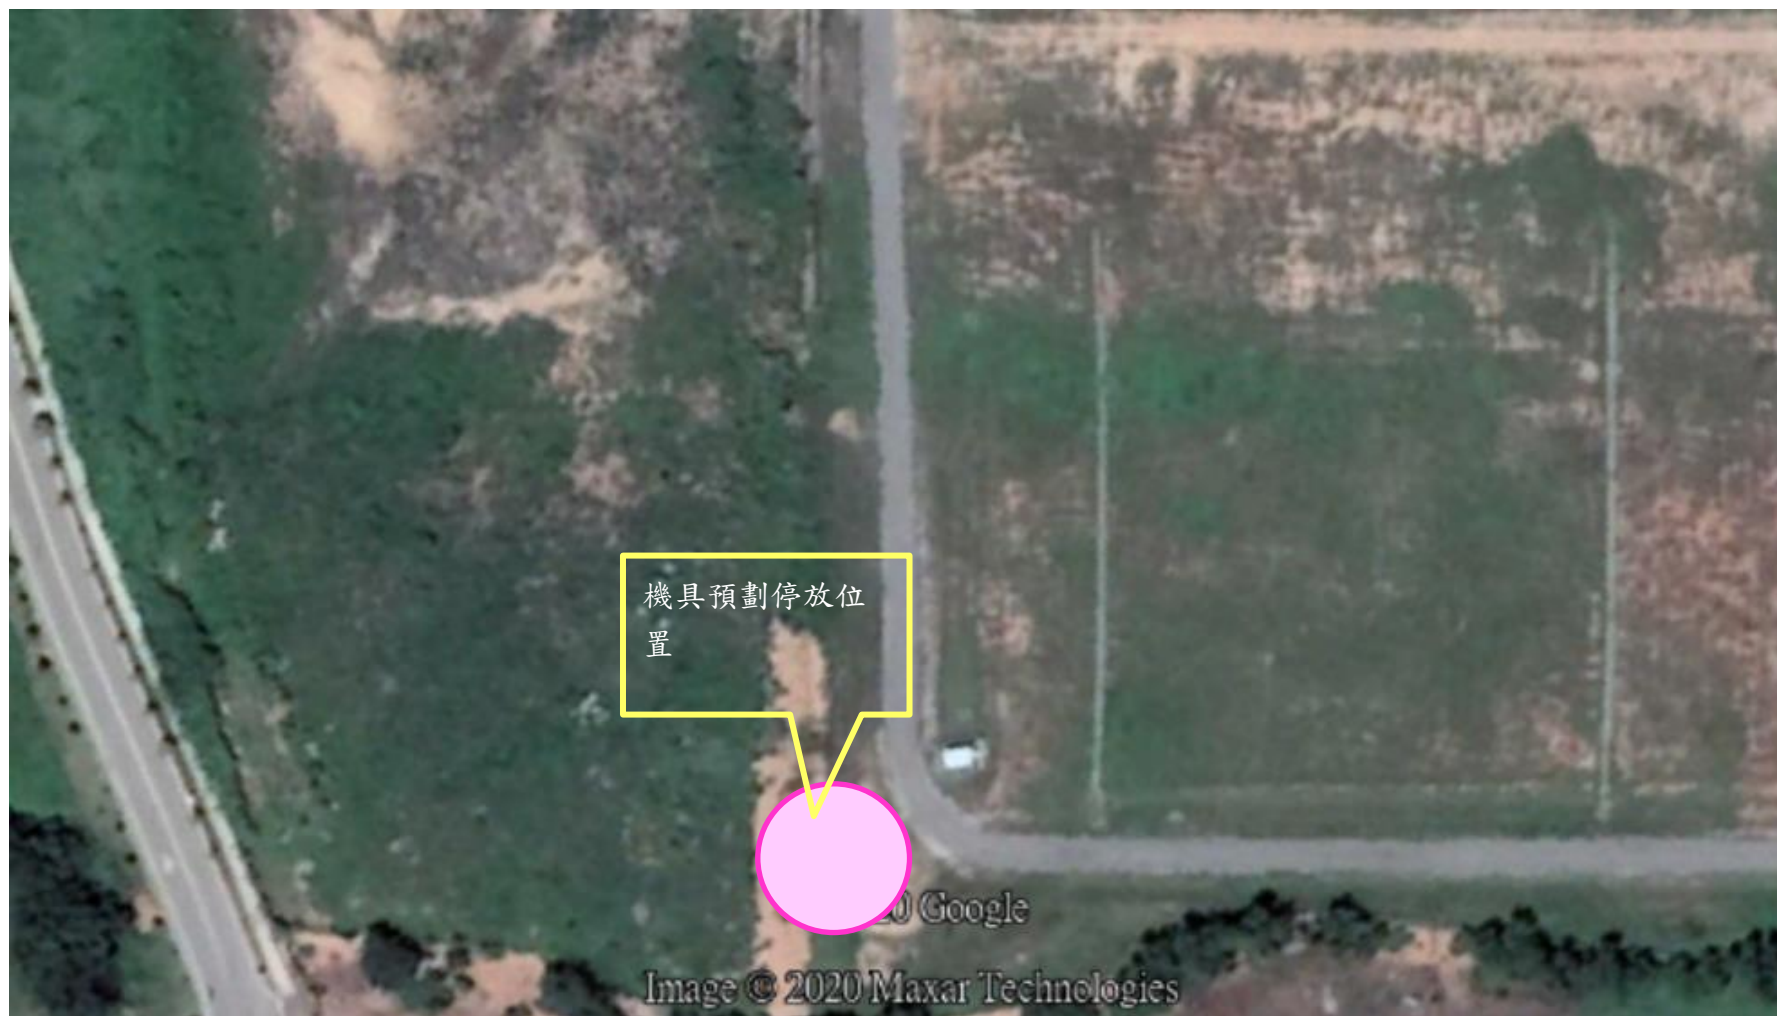
(一) 機具放置點-LOC 側

\* 車輛機具停放於 06 變壓站南側空地處

| 編號 | 風險因子內容 | 危害後果 | 現有預防措施<br>與風險值 | 進一步風險降低策略<br>與風險值 | 負責單位/完成<br>日 |
|---|---|---|---|---|---|
| | | | | 2. 廠商將施工機具、材料<br>等會 <b>放置規劃處</b> (如附<br>件 2)，並 <b>確實妥善固<br/>定及綁實</b> ，避免危及飛<br>安。 | |

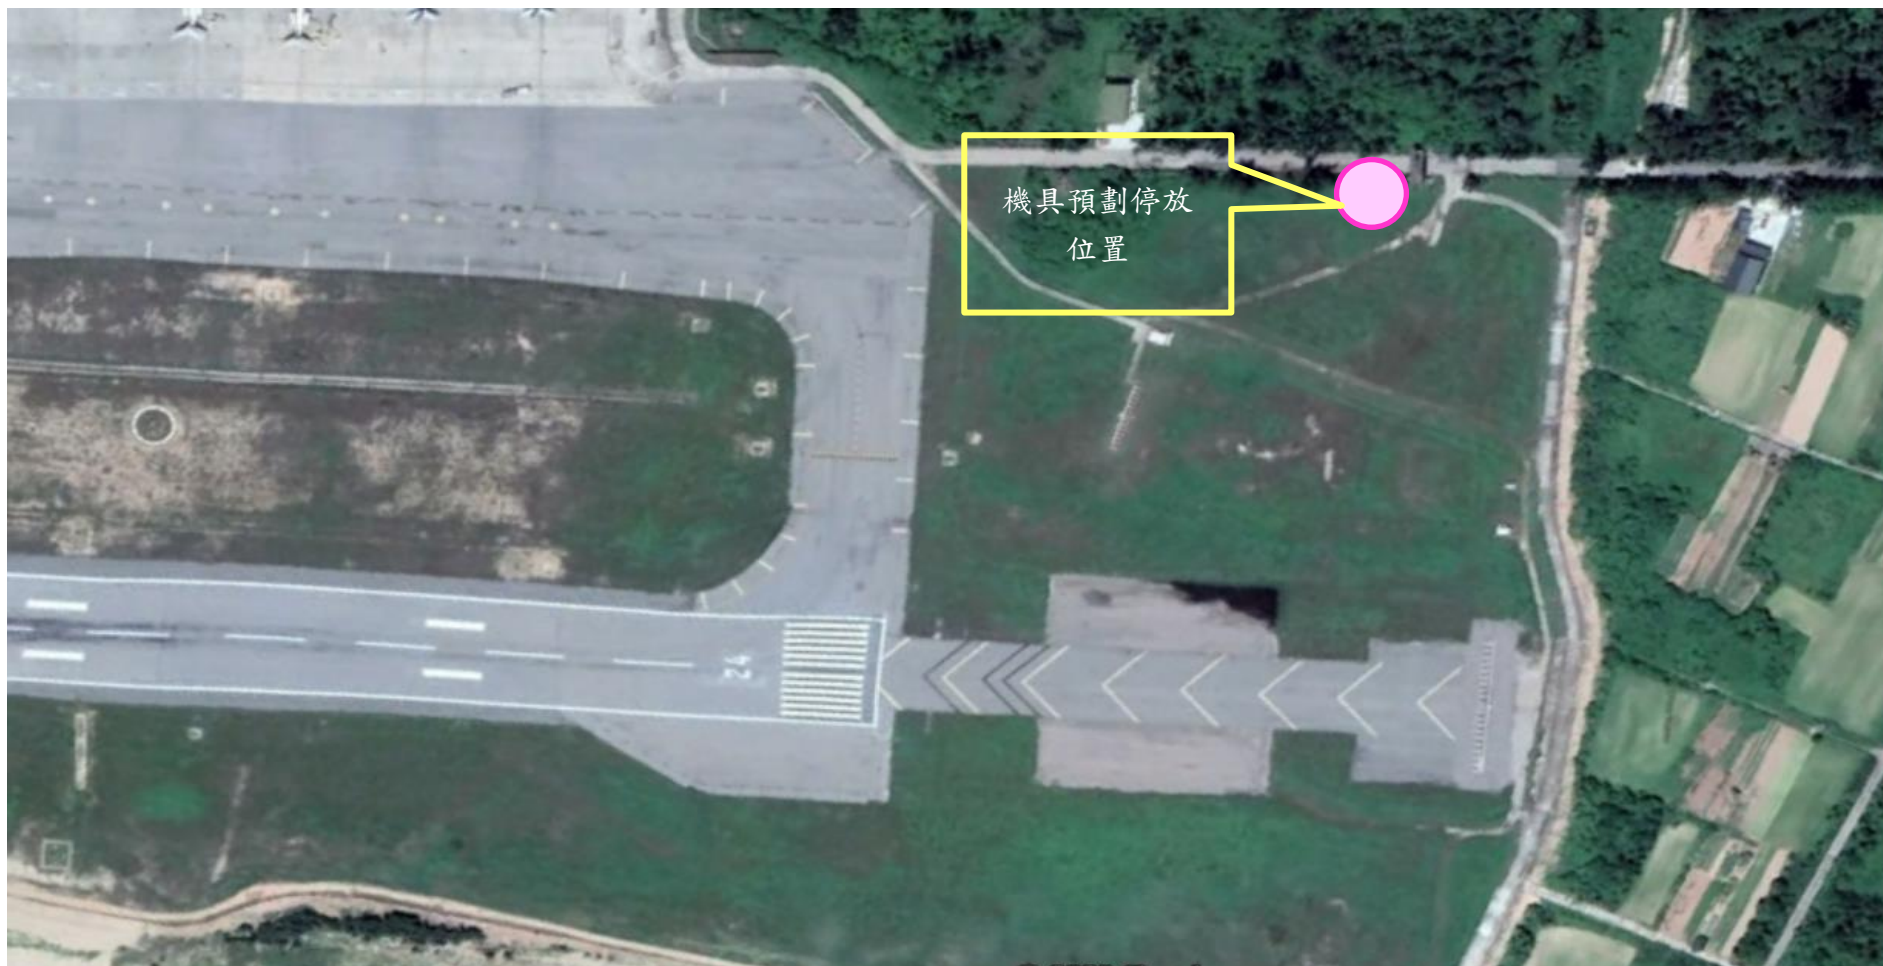
(二)機具放置點-GP 側

\*車輛機具停放於尚義大門旁空地處
